029-00-F-CACOM-3-GRUAL-2024

INFORME NO 3

PRESTACIÓN DE SERVICIOS PROFESIONALES PARA EL DIAGNOSTICO, FORMULACIÓN Y ESTRUCTURACIÓN DE LOS PROYECTOS DE INFRAESTRUCTURA DEL COMANDO AÉREO DE COMBATE N° 3.

COMANDO AÉREO DE COMBATE N° 3

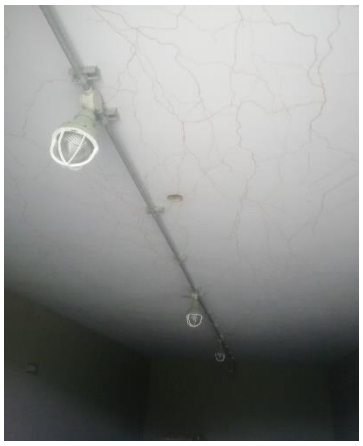
4.1.1. Bunkers

Elemento	Descripción del Problema	Propuesta de Solución	Observaciones
Sistema Contra Incendios	Ausencia total de un sistema de protección contra incendios. Esto representa un riesgo significativo para la seguridad del personal y el material almacenado en los bunkers.	Instalación de un sistema contra incendios adecuado, incluyendo detectores de humo, rociadores automáticos y extintores en puntos estratégicos dentro de los bunkers.	Asegurar que el sistema cumpla con las normativas actuales y que esté certificado por las autoridades competentes.
Red Eléctrica	La red eléctrica existente está en mal estado y no cumple con la normativa vigente. Riesgos de cortocircuito, incendios o fallos eléctricos que pueden afectar la operatividad.	Sustitución completa de la red eléctrica con tubería EMT (Electrometallic Tubing). Instalación de nuevos aparatos eléctricos como interruptores, tomacorrientes, y luminarias, cumpliendo normativas.	Es necesario realizar una verificación del sistema tras la instalación para asegurar su correcto funcionamiento.

Placa de Cubierta	Filtraciones detectadas en la placa de cubierta, lo que podría comprometer la integridad estructural y causar daños internos.	Mantenimiento correctivo de la placa de cubierta. Incluye sellado de fisuras, impermeabilización, y revisión de puntos críticos para prevenir futuras filtraciones.	Realizar pruebas de estanqueidad post-mantenimiento para asegurar la efectividad de las reparaciones.
Puertas de Acceso	Las puertas de acceso presentan deterioro por el uso y exposición a condiciones ambientales adversas, afectando la seguridad y operatividad.	Reparación o reemplazo de las puertas de acceso. Se deben considerar puertas con mejor resistencia a la intemperie, con cerraduras de alta seguridad y protección contra corrosión.	Las nuevas puertas deben cumplir con estándares de seguridad militar y ser evaluadas periódicamente.

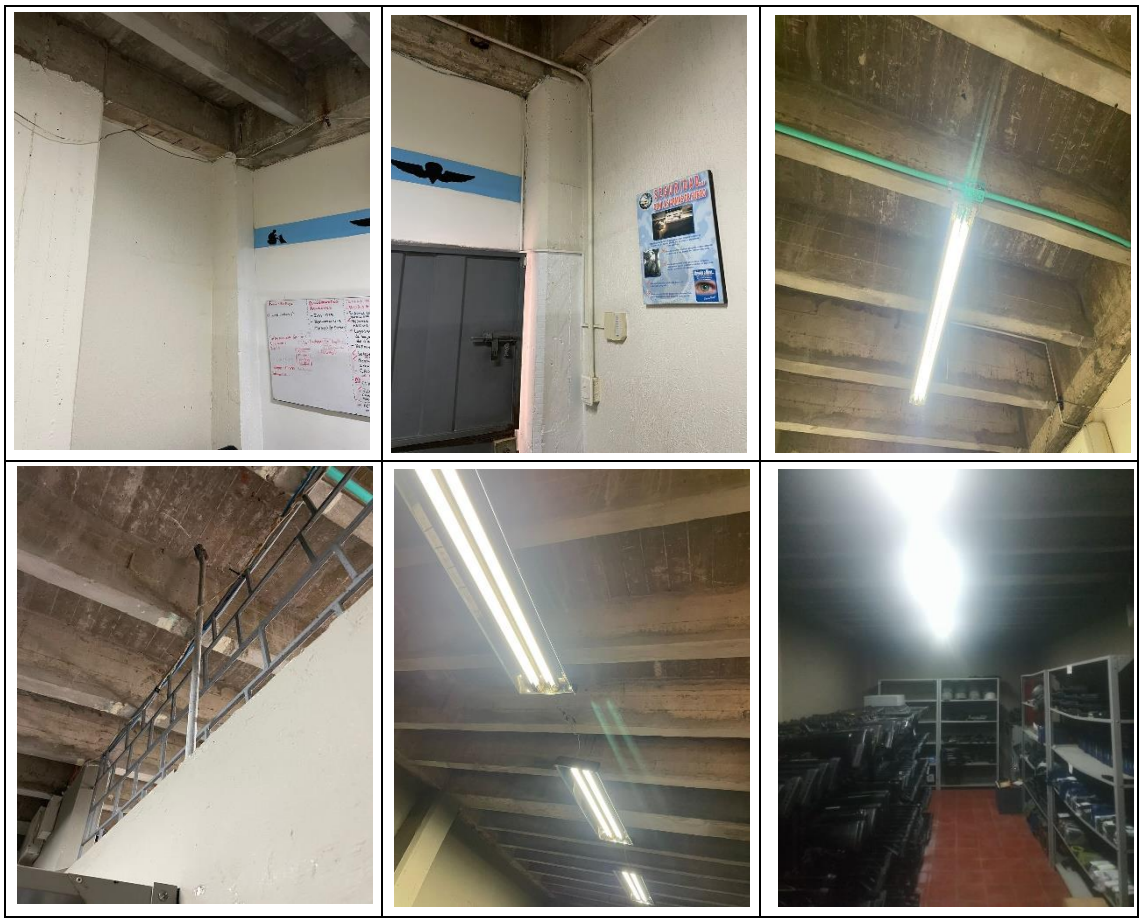
4.1.2. Armerillo

Elemento	Descripción del Problema	Propuesta de Solución	Observaciones
Red Eléctrica	La red eléctrica del armerillo está en mal estado y no cumple con la normativa vigente. Esto incluye riesgos de cortocircuitos y fallos eléctricos.	Sustitución completa de la red eléctrica utilizando tubería EMT. Instalación de nuevos interruptores, tomacorrientes, y luminarias LED, cumpliendo con las normativas vigentes.	Se recomienda realizar una inspección y pruebas eléctricas después de la instalación.
Sistema de Iluminación	Iluminación insuficiente y obsoleta, lo que afecta la visibilidad y seguridad en el interior del armerillo.	Instalación de un sistema de iluminación LED de alta eficiencia, con luminarias estratégicamente ubicadas para garantizar una iluminación uniforme y adecuada en todas las áreas del armerillo.	La iluminación debe cumplir con los niveles de luz requeridos según las normativas para espacios de almacenamiento.

Pintura	Desgaste y deterioro de la pintura en las superficies internas y externas, afectando la estética y protección contra la corrosión.	Aplicación de una nueva capa de pintura epóxica en el interior y pintura anticorrosiva en las superficies externas. Esto mejorará tanto la durabilidad como la apariencia del armerillo.	Es importante elegir colores claros en el interior para mejorar la iluminación y percepción del espacio.
Seguridad Estructural	El armerillo presenta signos de corrosión y deterioro en la estructura metálica, comprometiendo su integridad y seguridad.	Reparación de las áreas corroídas y aplicación de tratamiento anticorrosivo en toda la estructura. Se recomienda reforzar las zonas afectadas para garantizar la estabilidad y seguridad del armerillo.	Una evaluación estructural periódica es crucial para mantener la seguridad a largo plazo.
Sistema Contra Incendios	Falta de un sistema de protección contra incendios, lo que pone en riesgo tanto el material	Instalación de un sistema de detección y extinción de incendios, incluyendo detectores de humo y extintores de acuerdo con las	Asegurar que el sistema esté plenamente operativo y realizar simulacros de evacuación.

almacenado como la seguridad del personal.	normativas vigentes para espacios de almacenamiento de material peligroso.

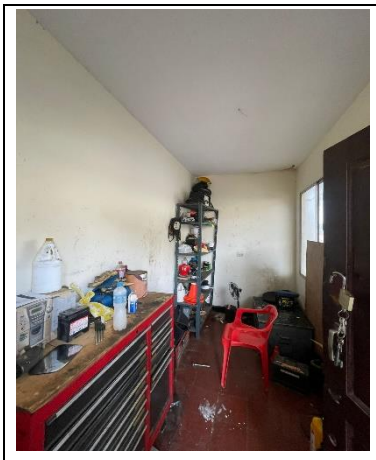
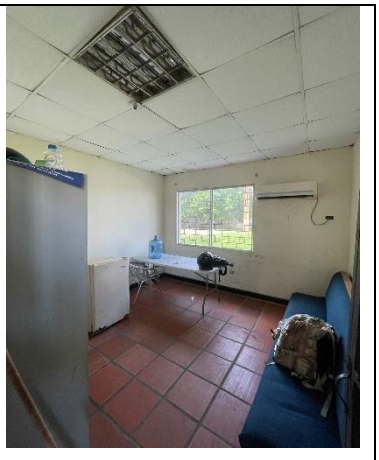
4.1.8. Escuadrilla de Automotores

Elemento	Descripción del Problema	Propuesta de Solución	Observaciones
Cielo Raso	El cielo raso actual está deteriorado y presenta signos de desgaste, afectando la apariencia y funcionalidad.	Reemplazo del cielo raso con material resistente a la humedad y fácil de mantener.	Asegurarse de que la instalación evite futuros problemas de humedad.
Pintura Exterior	La pintura exterior está desgastada y deteriorada, afectando la protección y estética del edificio.	Aplicación de una nueva capa de pintura anticorrosiva y resistente a las condiciones climáticas.	Elegir colores duraderos y adecuados para exteriores.
Aparatos Sanitarios	Los aparatos sanitarios están envejecidos y presentan fugas o bajo rendimiento.	Reemplazo con modelos modernos y eficientes, incluyendo inodoros, lavabos y duchas.	Asegurarse de que los nuevos aparatos cumplan con las normativas de eficiencia y accesibilidad.
Mantenimiento de Cubierta	La cubierta presenta signos de desgaste y filtraciones, afectando la protección del edificio.	Realizar mantenimiento completo de la cubierta, incluyendo reparación de filtraciones y refuerzo	Verificar la instalación para asegurar que no haya problemas de filtración en el futuro.

estructural si es necesario.	
Ventanería	Las ventanas actuales presentan fallos de apertura y no ofrecen buen aislamiento.	Reemplazo de ventanas con modelos modernos de doble acristalamiento para mejorar el aislamiento térmico y acústico.	Asegurarse de que las nuevas ventanas cumplan con las normativas de seguridad y eficiencia energética.
Puertas	Las puertas están desgastadas y presentan problemas de funcionamiento.	Reemplazo o reparación de puertas, utilizando materiales duraderos y adecuados para el uso intensivo.	Verificar que las nuevas puertas cumplan con las normativas de seguridad y funcionalidad.
Malla de Cerramiento	La malla de cerramiento actual está dañada o insuficiente, comprometiendo la seguridad perimetral.	Instalación de una nueva malla de cerramiento robusta y adecuada para asegurar la perímetral del área.	Asegurarse de que la malla sea resistente y cumpla con las normativas de seguridad.

Piso Especial para Talleres	El piso en la zona de talleres está en mal estado y no es adecuado para el uso intensivo.	Instalación de un piso especial, resistente a impactos y fácil de limpiar, adecuado para ambientes de taller.	Elegir un material que sea duradero y antideslizante para la seguridad en el área de trabajo.
Pintura Interior	La pintura interior está desgastada y no proporciona una buena apariencia ni protección.	Aplicación de una nueva capa de pintura resistente al desgaste y adecuada para las áreas interiores.	Elegir colores claros para mejorar la luminosidad y percepción del espacio.

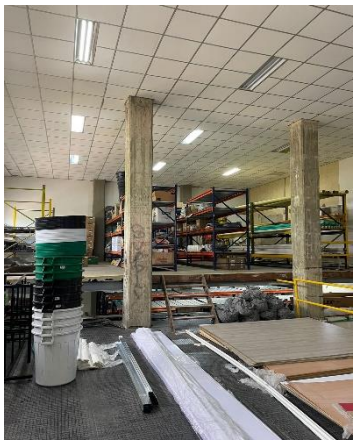
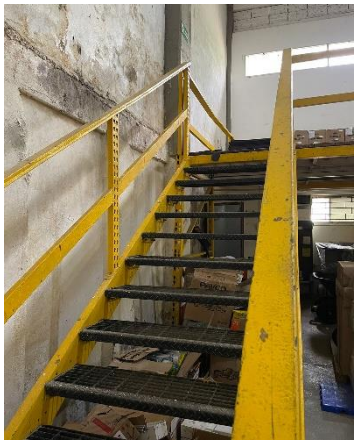
4.1.9. Cuadrilla Misceláneos

Elemento	Descripción del Problema	Propuesta de Solución	Observaciones
Demolición de Plataforma	La plataforma existente debe ser demolida para completar el mesanine y reorganizar el espacio.	Demolición controlada de la plataforma existente, asegurando la limpieza del área y la preparación para la construcción del mesanine.	Coordinar con los equipos de demolición y construcción para minimizar impactos en las áreas adyacentes.
Adecuación del Baño	El baño actual no está optimizado para el uso, con problemas de funcionalidad y espacio.	Remodelación del baño para mejorar la funcionalidad y el uso del espacio, incluyendo nuevos aparatos sanitarios y accesorios adecuados.	Asegurarse de que la remodelación cumpla con las normativas de accesibilidad y eficiencia.
Instalaciones Eléctricas	Las instalaciones eléctricas actuales pueden estar obsoletas o inadecuadas para el nuevo diseño del espacio.	Revisión y actualización completa de las instalaciones eléctricas, incluyendo tubería EMT, nuevos interruptores, tomacorrientes y luminarias.	Realizar una inspección y pruebas eléctricas post-instalación para garantizar la seguridad y funcionalidad.

Cielo Raso	El cielo raso actual presenta signos de desgaste y puede no ser adecuado para el nuevo diseño del espacio.	Instalación de un nuevo cielo raso, preferiblemente de material resistente a la humedad y de fácil mantenimiento.	Asegurar que la instalación evite problemas futuros de humedad y sea acorde con el nuevo diseño.

Pintura	La pintura actual está desgastada y no proporciona una buena apariencia ni protección.	Aplicación de una nueva capa de pintura resistente al desgaste y adecuada para las superficies interiores.	Elegir colores que mejoren la luminosidad y percepción del espacio.
Luminarias	Las luminarias actuales pueden ser insuficientes o inadecuadas para el nuevo diseño del espacio.	Instalación de nuevas luminarias adecuadas para el nuevo diseño, asegurando una iluminación uniforme y eficiente.	Verificar que las luminarias cumplan con los requisitos de iluminación del espacio remodelado.

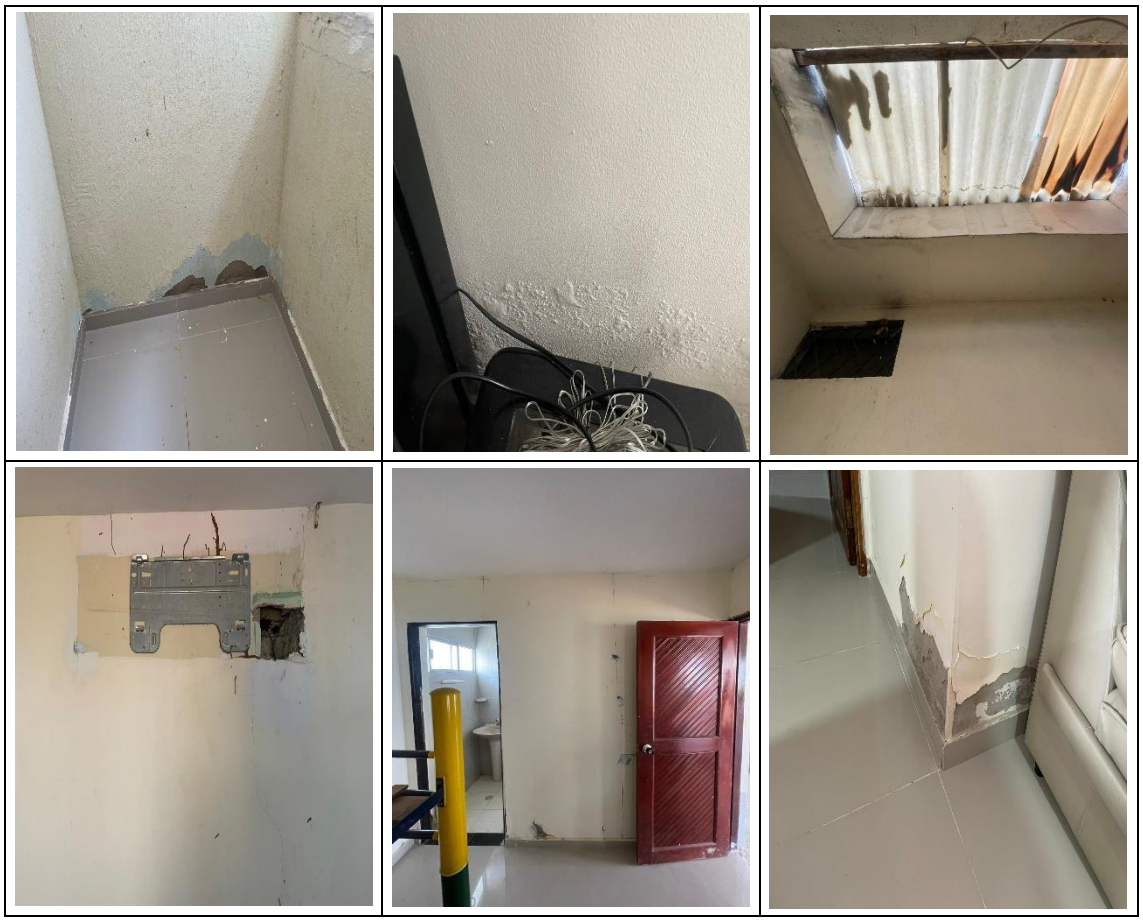
Zona Villa Radar

Problema Identificado	Descripción
Humedad	Se observaron signos de humedad en paredes y techos, lo que podría afectar la estructura a largo plazo.
Pintura	La pintura en varias áreas está deteriorada, con zonas que presentan descascarillado y decoloración.
Aparatos Sanitarios	Los aparatos sanitarios presentan desgaste y algunos están en mal estado, requiriendo reemplazo o reparación.
Filtraciones en Cielo Raso	Se detectaron filtraciones en el cielo raso, lo que genera humedad y riesgo de daños estructurales.

Tras la evaluación de la infraestructura de Villa Radar en Riohacha, se identificaron varios problemas críticos que requieren atención inmediata. Los principales hallazgos incluyen la presencia de humedad en paredes y techos, deterioro significativo de la pintura, desgaste y mal funcionamiento de los aparatos sanitarios, así como filtraciones en el cielo raso.

Estas deficiencias no solo afectan la apariencia y funcionalidad del edificio, sino que también podrían comprometer la integridad estructural si no se abordan a tiempo. La participación del oficial encargado de la zona durante el recorrido permitió realizar un diagnóstico detallado y establecer prioridades claras para la intervención.

El siguiente paso es el levantamiento de las cantidades necesarias para la reparación y mantenimiento, con el objetivo de planificar y ejecutar las acciones correctivas de manera eficiente. Estas mejoras serán esenciales para restaurar la infraestructura, garantizar la seguridad de los ocupantes.
