INFORME MENSUAL DE OBRA No. 19

DEL 01 AL 31 DE AGOSTO DE 2024

REALIZAR OBRAS DE CONSTRUCCION Y DOTACION DE LA NUEVA TORRE DEL PALACIO DE JUSTICIA DE VALLEDUPAR (CESAR)

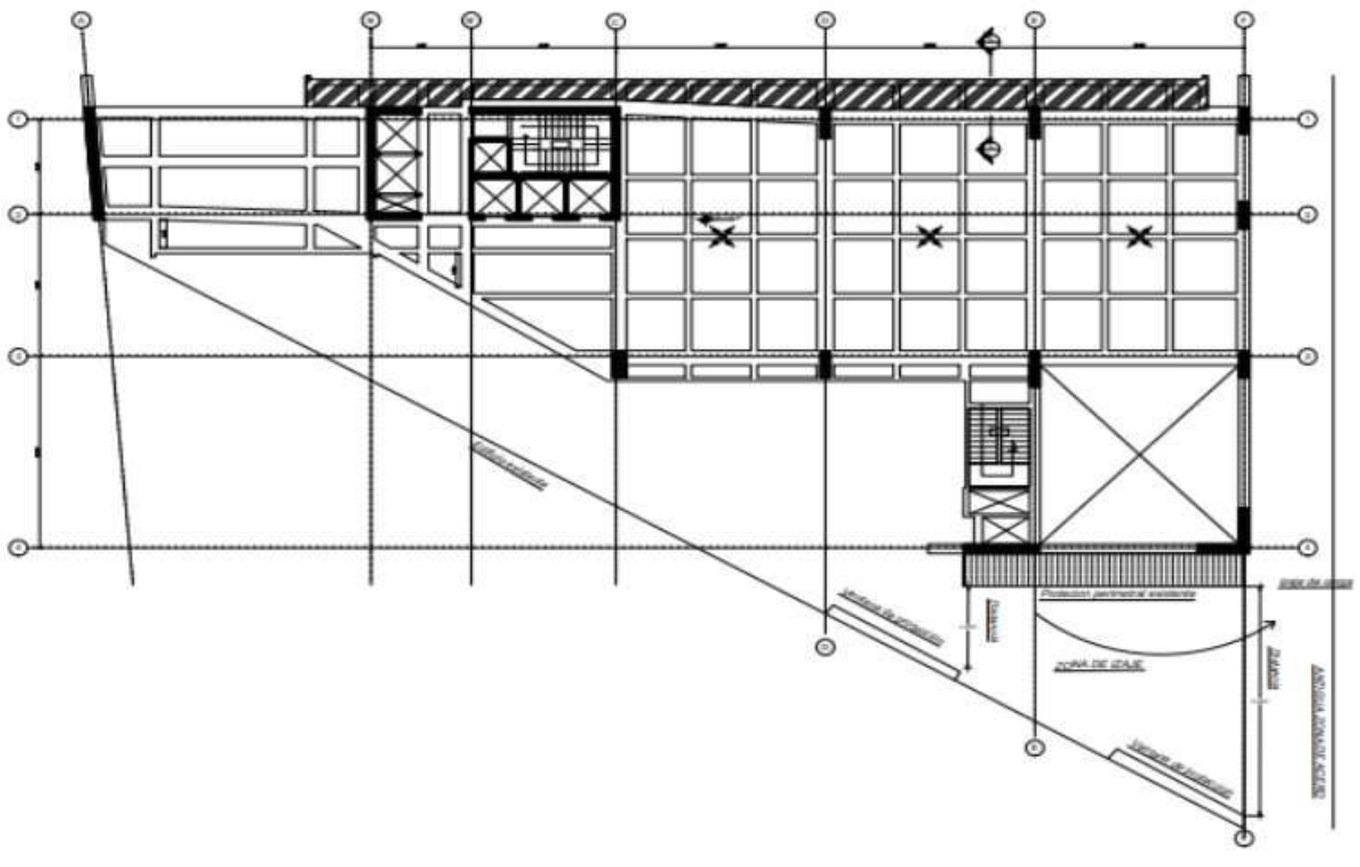
Informamos a ustedes que a la fecha hemos tenidos tres incidentes en los cuales se han afectado los vidrios del edificio antiguo del PALACIO DE JUSTICIA del ala oriental durante el Izaje de las barras de acero de refuerzo de las placas de los pisos 8 y 9, que tenemos distribuido en el piso uno en lo que será la futura plazoleta.

ASUNTO. MEDIDAS Y CAMBIO NECESARIOS PARA LOGRAR MANEOBRA SEGURA EN EL IZAJE DE CARGA

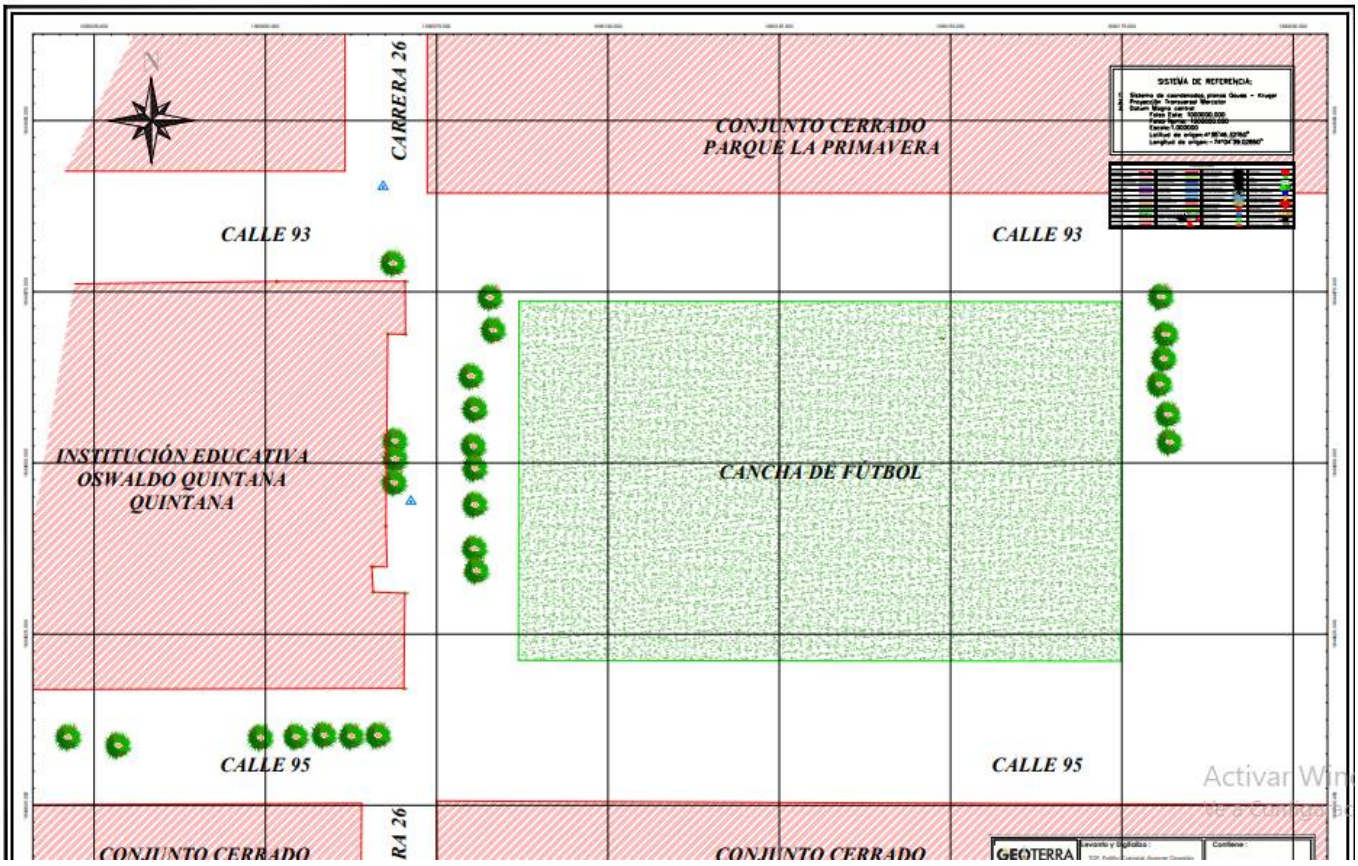
g. Las raíces de los árboles se descubrieron por un costado para da cabida a la construcción del sótano y semisótano, ya que estos árboles se encuentran muy cerca de la edificación nueva a menos de un metro de distancia. A fecha de hoy atendiendo las observaciones de retiro de sobrante de concreto de las excavaciones donde se encuentran estos árboles, consideramos en el término de tres semanas habremos terminado los rellenos que confinan en su totalidad las raíces de los árboles.
