GEOINGTRO SAS

DETERMINACIÓN DE FACTOR DE DAÑO Y NÚMERO DE EJES EQUIVALENTES

FICHA DE DIAGNÓSTICO GENERAL

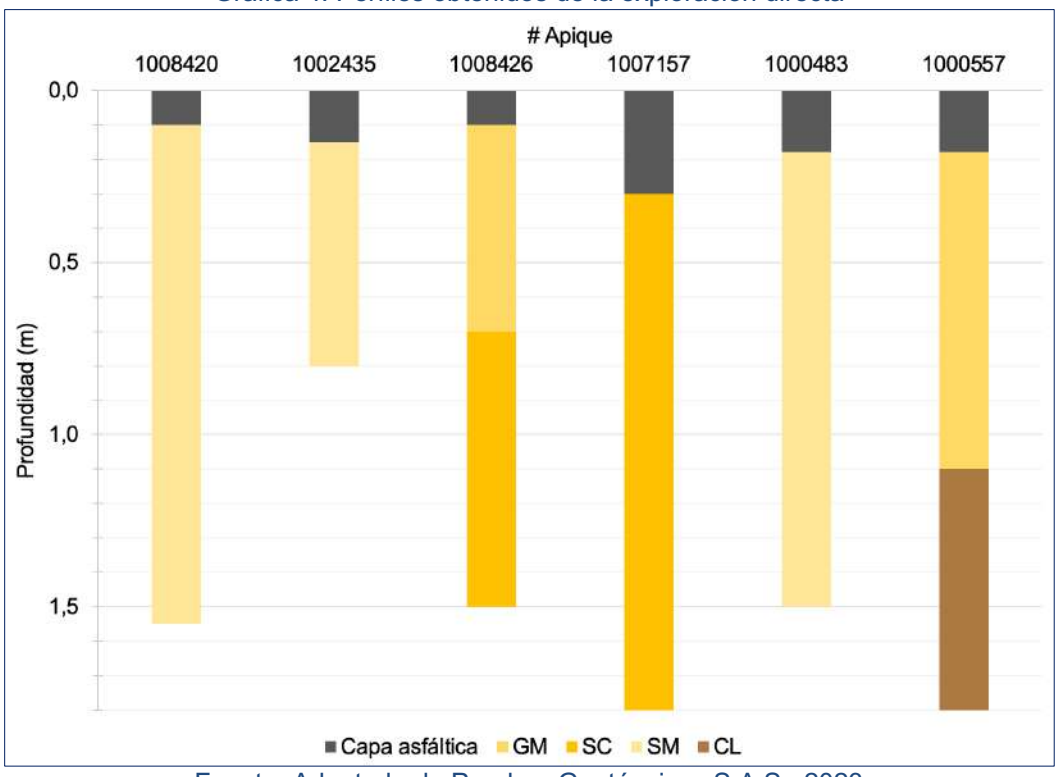
Gráfica 4. Perfiles obtenidos de la exploración directa

En la siguiente grafica se presenta los perfiles estratigráficos encontrados en los apiques realizados.

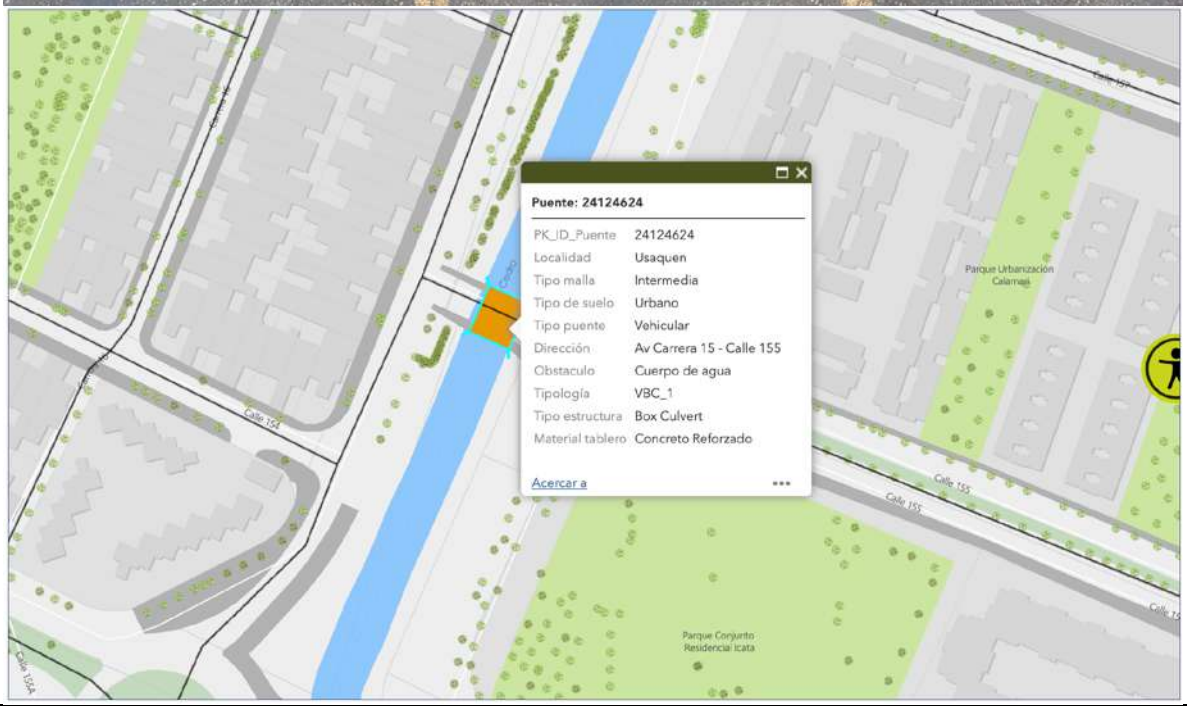
01 – CIV 1008419 PK_ID 24124624	
Eje vial principal	Calle 155
Desde - Hasta	AV. Carrera 15 – AV. Carrera 15
Área total (m^2)	144 m^2

20) Desgaste superficial: es la perdida de ligante y la matriz fina. El desgaste de la superficie es normalmente causado por la oxidación, compactación inadecuada, contenido insuficiente de asfalto, exceso de arena natural, erosión del agua superficial y tráfico.

Con respecto a los daños reportados y el cálculo realizado se obtiene una clasificación PCI = 63,7.

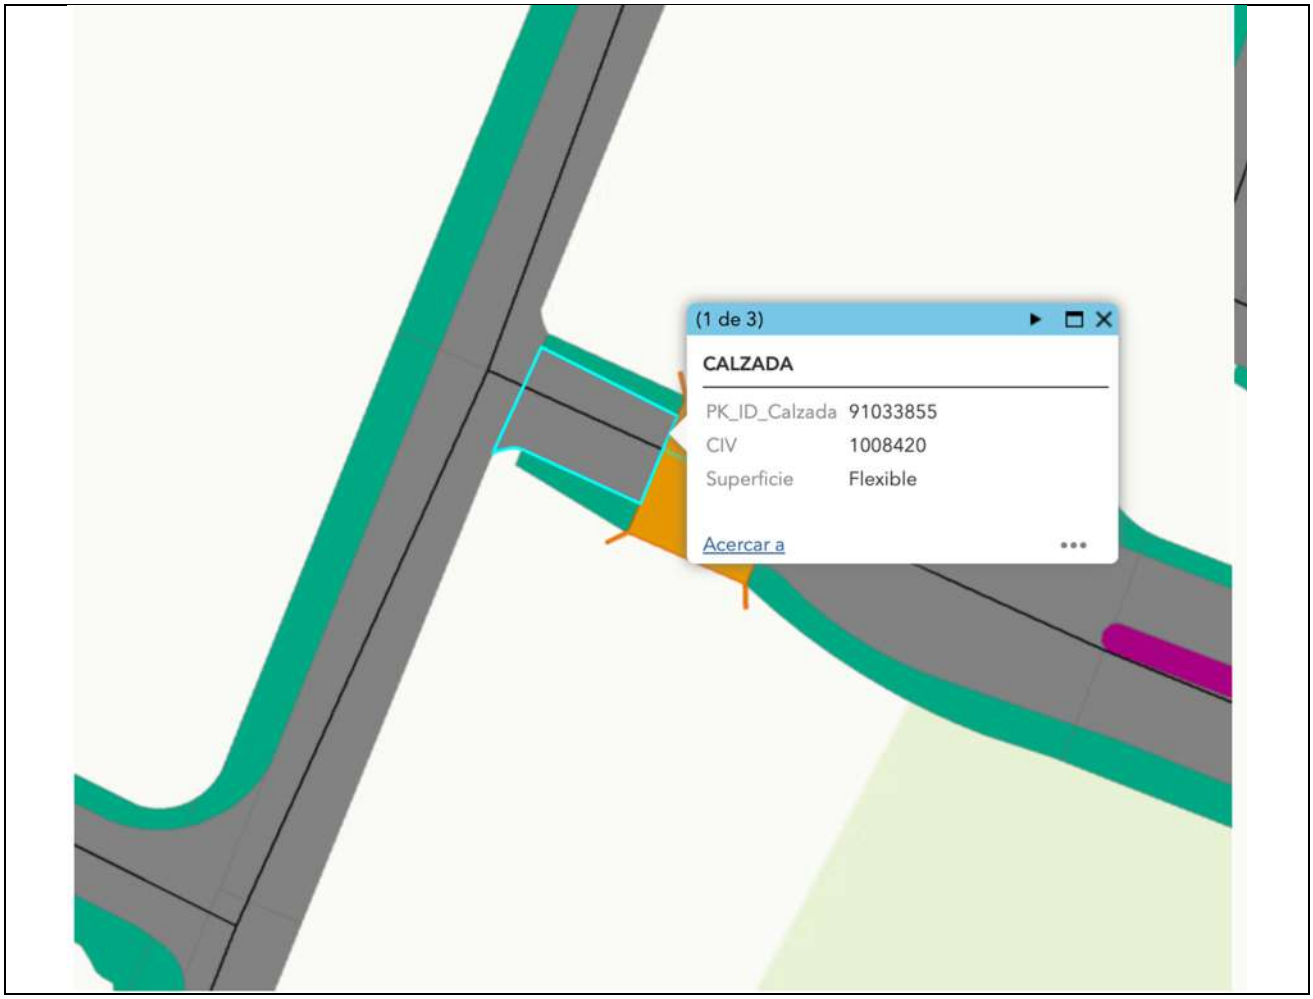
02 – CIV 1008420 PK_ID 91033855	
Eje vial principal	Calle 155
Desde - Hasta	Av. carrera 15 – Av. carrera 15
Área total (m^2)	119,1 m^2

1) Piel de cocodrilo: son un conjunto de grietas interconectadas cuyo origen es la falla por fatiga de la capa de rodadura asfáltica bajo acción repetida de las cargas de tránsito. El agrietamiento se inicia en el fondo de la capa asfáltica (o base estabilizada) donde los esfuerzos y deformaciones unitarias de tensión son mayores bajo la carga de una rueda.

Con respecto a los daños reportados y el cálculo realizado se obtiene una clasificación PCI = 0,0.

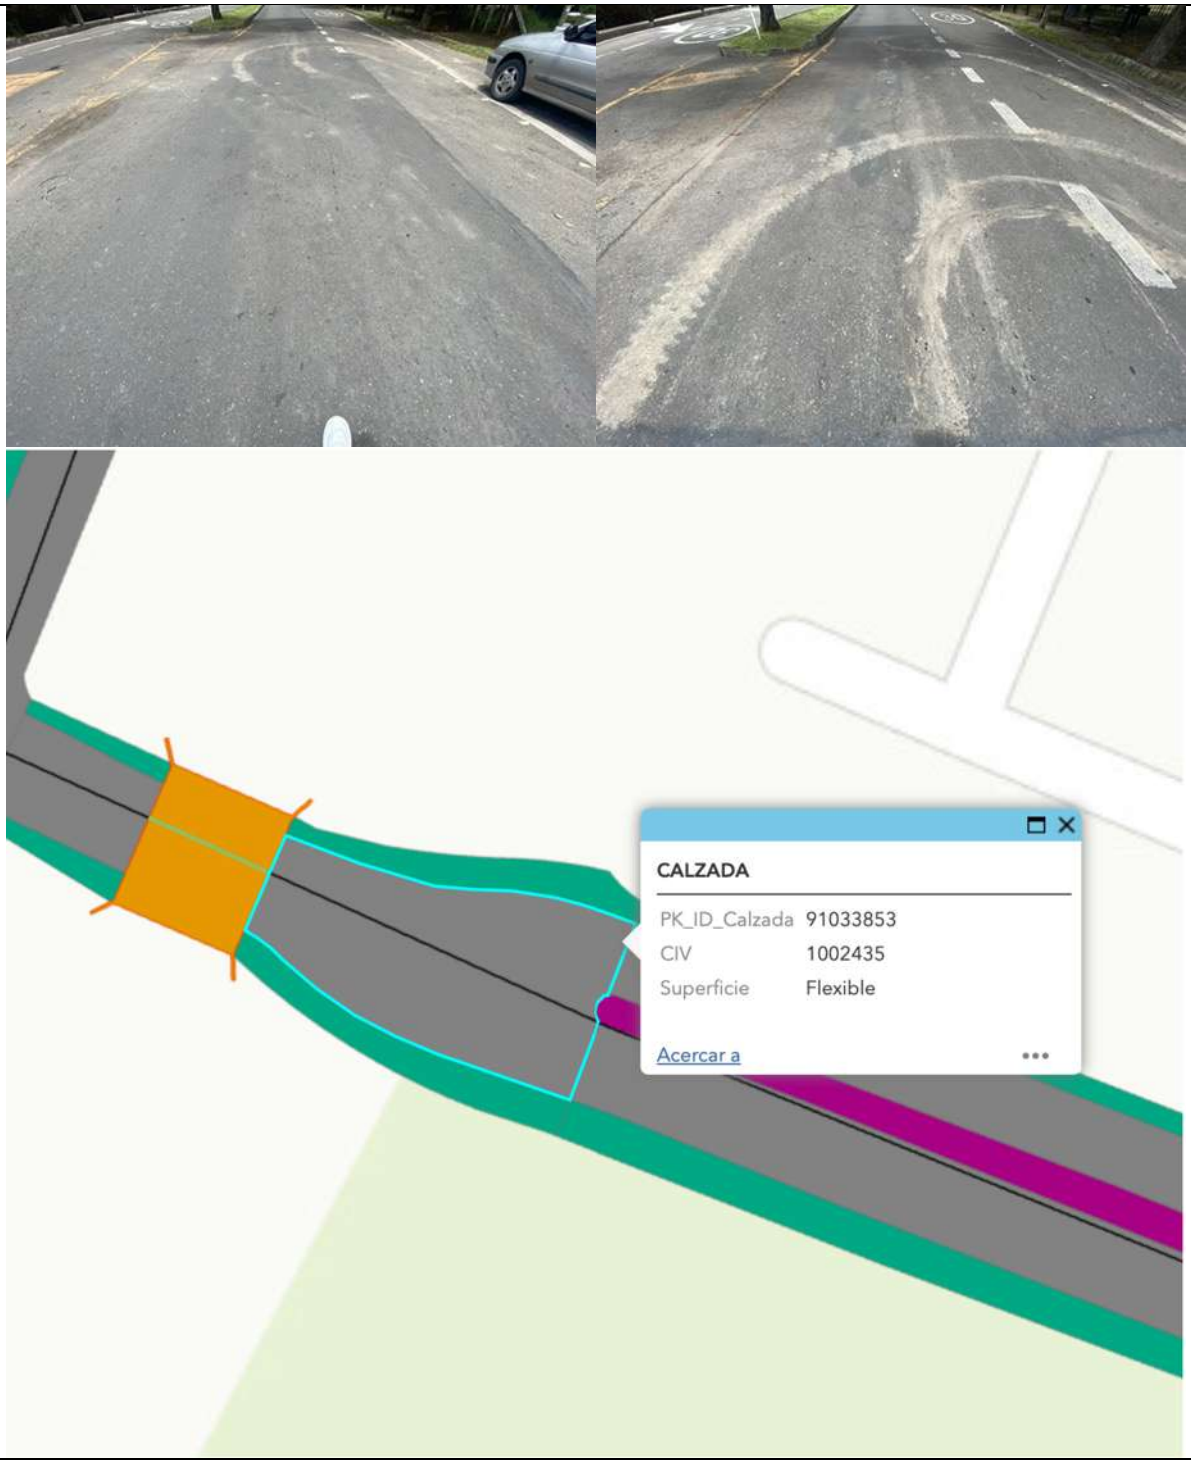
03 – CIV 1002435 PK_ID 91033853	
Eje vial principal	Calle 155
Desde - Hasta	Av. Carrera 15 – Av. Carrera 15
Área total (m^2)	406,03 m^2

3) Agrietamiento en bloque: son grietas interconectadas que dividen el pavimento en pedazos aproximadamente rectangulares. Los bloques pueden variar en tamaño de 0,30 m x 0,3 m a 3,0 m x 3,0 m. Las grietas en bloque se originan principalmente por la contracción del concreto asfáltico y los ciclos de temperatura diarios (lo cual origina ciclos diarios de esfuerzo / deformación unitaria). Las grietas en bloque no

11) Parcheo: es un área de pavimento la cual ha sido remplazada con material nuevo para reparar el pavimento existente. Un parche se considera un defecto no importa que tan bien se comporte (usualmente, un área parchada o el área adyacente no se comportan tan bien como la sección original de pavimento). Por lo general se encuentra alguna rugosidad está asociada con este daño.

Con respecto a los daños reportados y el cálculo realizado se obtiene una clasificación PCI = 16,9.

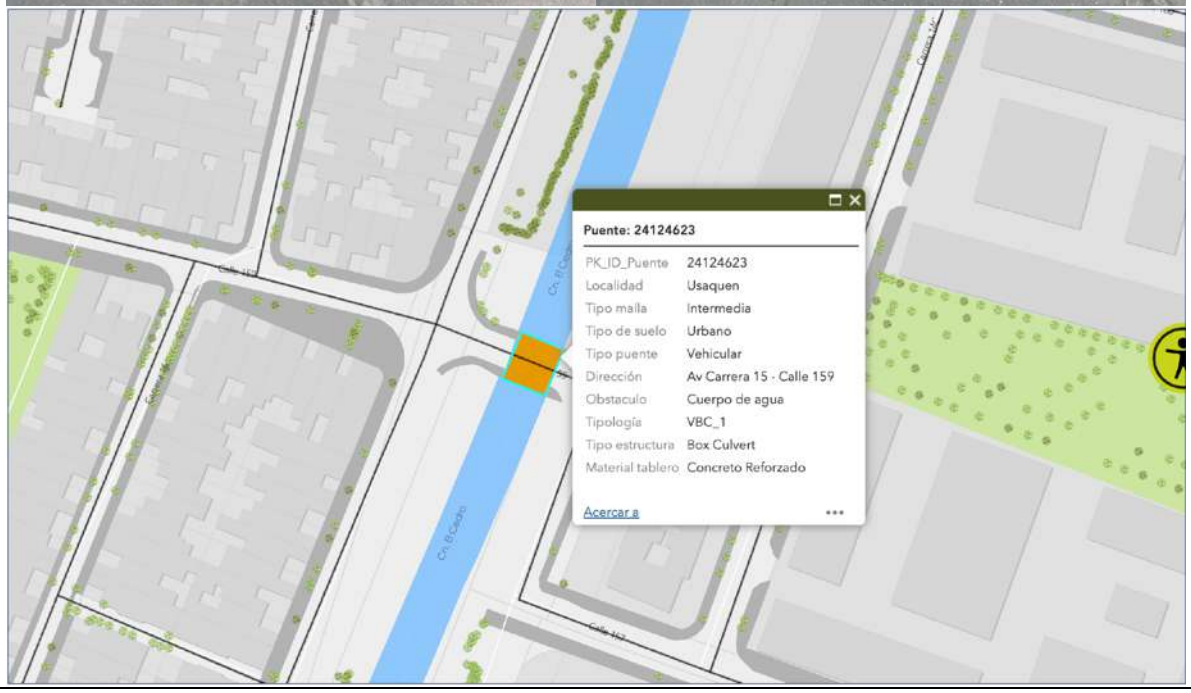
04 – CIV 1006347 PK_ID 24124623	
Eje vial principal	Calle 159
Desde - Hasta	Av. Carrera 15 – Av. Carrera 15
Área total (m^2)	121,5 m^2

10) Grietas longitudinales: son paralelas al eje del pavimento o a la dirección de construcción y pueden ser causadas por una junta de carril del pavimento pobremente construida, o la contracción de la superficie de concreto asfáltico debido a bajas temperaturas o al endurecimiento del asfalto o al ciclo diario de temperatura.

Grietas transversales: se extienden a través del pavimento en ángulos aproximadamente rectos al eje del mismo o a la dirección de construcción. Usualmente, este tipo de grietas no está asociado con carga.

Con respecto a los daños reportados y el cálculo realizado se obtiene una clasificación PCI = 61,7.
