INFORME TICKETS DE MANTENIMIENTO EJECUTADOS

Contrato No. 230794

Prestar los servicios de soportes de fabrica premium para el sistema BMS y soporte especializado de mantenimiento correctivo, preventivo, monitoreo, control y gestión de señales y equipos del sistema BMS y el sistema de control de acceso instalados en las sedes de la Secretaría Distrital de Hacienda (SDH).

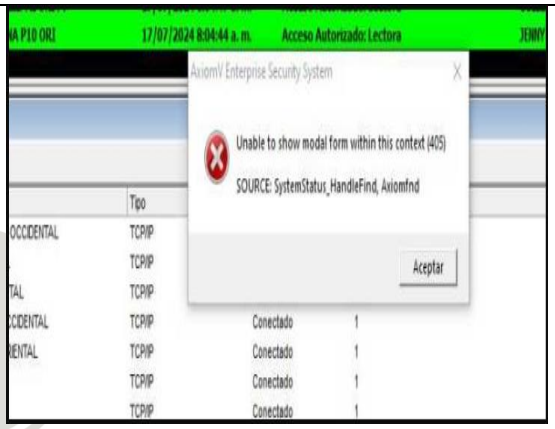
Labor realizada: Se valida este error con RBH e indican que es un error de red, se presentó una desconexión entre el servidor y equipo del gestor.

Tipo mantenimiento: Correctivo
Equipo intervenido: Equipo Gestor

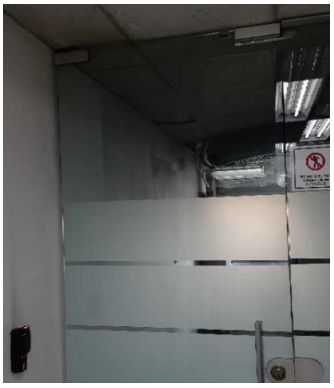
Solicitud: Agradezco validar el Sistema de Control de Acceso al Centro de Cableado del piso 9, está fallando, no funciona

Se verifica el sistema de la puerta de centro de cableado piso 9 y se evidencia en normal funcionamiento, se debe empujar la puerta manualmente hasta que cierre completamente ya que no cuanta con brazo o gato hidráulico. Serial electroiman: 054453

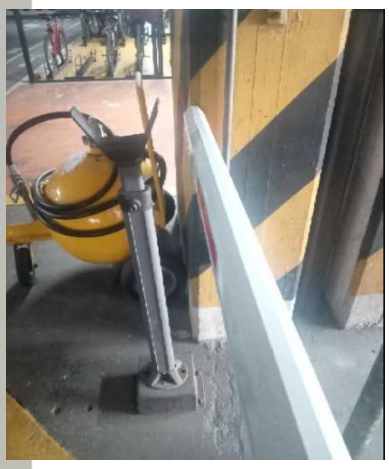
Se encuentra la talanquera deshabilita y apagada, personal de seguridad informa que un vehiculo golpeo el brazo lo cual hizo que se doblara y al bajar quede fuera del soporte de reposo. Se enciende de nuevo y desdobla el brazo, este queda reposando en el soporte y se hace prueba quedando funcionando correctamente.

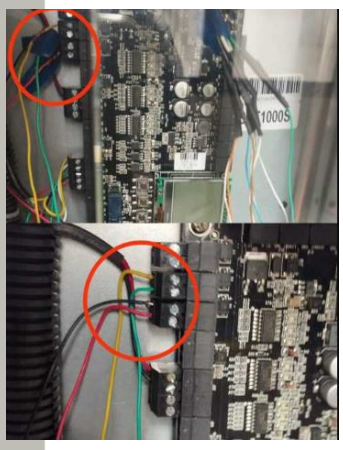
Se hace la verificación de voltajes con respecto a fase y a neutro, también se verifica las conexiones haciendo correcciones en algunas borneras, se hace limpieza de los equipos, adjuntan sus seriales correspondientes. Controladora Molinete Frontera serial: UN83C1643 Controladora Discapacitados Frontera serial:UN83C1630 Controladora Esclusa Norte serial:UN83B2285 Controladora Vestier Esclisa sur serial:UN83D1024 Controladora Baño mujeres y subestacion 4 serial:UN83B2278LM2802, DS K4H258S Subestación 4 Electroiman serial: no tiene Exclusa sur y vestier Electroiman serial: 181184 Exclusa Norte Electroiman serial: 80329190445 Baños Mujeres Electroiman serial: 181164R10E, TLEB102 Exclusa sur y vestier Lector de entrada serial: FL0I9Y009E4HI002255 Lector de Salida serial: FL0I9X00WU4HI002243 Subestación 4 Lector de entrada serial: 6120BKN00006305-300-060720-154138 Boton de salida serial: 80829160176 Exclusa Norte Lector de entrada serial: FL0IA000054HI002255 Lector de Salida serial: FL0I9X01124HI002255 Baños Mujeres Lector de entrada serial: FL0I9X00YM4HI002243 Boton de salida serial: 80829140646TS-2100 Molinete Frontera serial:SGZ1905210081SBT1000S Discapacitados Frontera serial:ZKBZ49881107

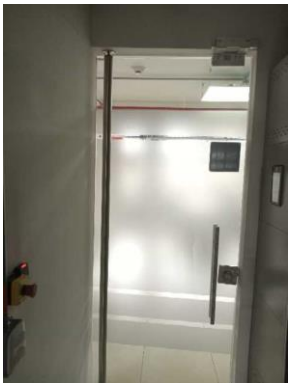
Se realiza mantenimiento preventivo en sistema de control de acceso de piso 3 costado occidental, se realiza limpieza, ajuste de equipos y verificación de estado en general. Se finaliza sin ninguna novedad.

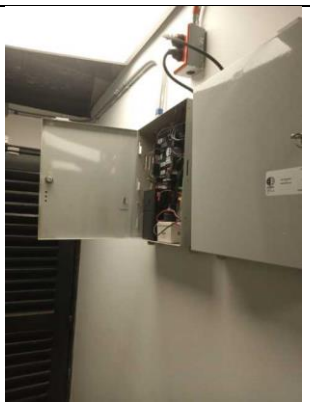
Se realiza mantenimiento preventivo en sistema de control de acceso de piso 8, se hace limpieza de los equipos, ajuste de conexiones, toma de voltajes de fuente y bateria, revisión de estado en general. El sistema queda funcionando normalmente.

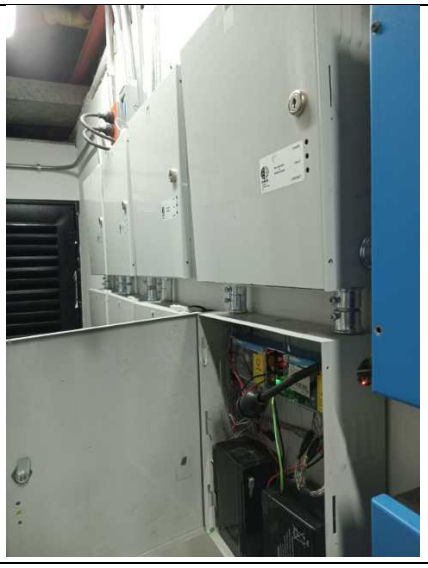
Se realiza mantenimiento preventivo en sistema de control de acceso, se realiza limpieza, ajuste de equipos, toma.de voltajes de fuentes y baterias, verificación de estado en general. La controladora de cuarto de aseo se encuentra averiada. Cuarto Electrico UN83C1637 Lector de entrada: FL0I9Y00SR4HI002255 Lector de Salida: FL0I9X00W04HI002243 Electroiman: 612736 Baños Mujeres UN83C1632 Lector de entrada: FL0I9Y00G64HI002255 Boton de salida: 81040400396 Electroiman:181296 Baños Hombres Lector de entrada: FL0I9X00YR4HI002243 Boton de salida: 084379 Electroiman:164770 Cocina Lector de entrada: J35150001811169 Boton de salida:084612 Electroiman: 164731 Baño privado UN83B2269 Lector de entrada: FL0I9X00FK4HI002243 Boton de salida:084369 Electroiman: 80459380146 Exclusa SUR UN85D0669 Lector de entrada: FL0J6Y01GM190907002 Lector de Salida: FL0J6Y02FV190907002 Electroiman: 107929 Exclusa Norte UN83C1636 Lector de entrada: FL0J6Y02OT190810002 Lector de Salida: FL0I9Y00334HI002255 Electroiman: 181297 Entrada Oficinas UN83C1633 Lector de entrada: FL0J6Y02IP19051100 Lector de Salida: FL0I9X00BQ4HI002255 Electroiman: 164800 Electroiman2: 164732 ARCHIVO UN85D0672 Lector de entrada: FL0I9X00UZ4HI002243 Lector de Salida: FL0J6X00YM190717002 Lectora Biometrica:541157210 Electroiman: 181340 DATA CENTER UN83G1686 Lector de entrada: FL0L2100BH210314000 Lector de Salida: FL0L2O00B5210405003 Lectora Biometrica:541157205 Electroiman: 181342

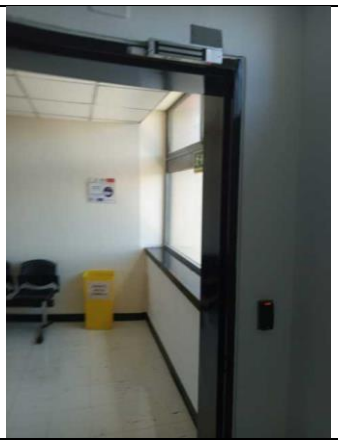
Se hace mantenimiento preventivo realizando ajuste de equipos y conexiones, toma de voltajes de salida y baterías de respaldo. Queda funcionando correctamente el sistema. Cuarto Electrico Lector de entrada: FL0I9X00TI4HI002243 Lector de Salida: FL0I9X008M4HI002255 Exclusa Norte Lector de entrada: FL0I9X00S64HI002243 Lector de Salida: FL0I9X00SU4HI002243 Exclusa sur Lector de entrada: FL0I9X00RQ4HI002243 Lector de Salida: FL0I9Y008M4HI002255
