OBJETO: PRESTAR EL SERVICIO DE MANTENIMIENTO Y LAVADO DEL POZO SUBTERRÁNEO Y TANQUE SUBTERRÁNEO, UBICADOS EN LAS SEDES DEL CENTRO AGROPECUARIO Y DE SERVICIOS AMBIENTALES JIRIJIRIMO, CUERVO ARAOZ Y SAN JOSÉ.

Contratista
CONSTRUNAL DE AGUAS S.A.S.
R/L MARIO ARTURO ROJAS RODRIGUEZ

CORTE: DEL 27 DE JUNIO DE 2024 AL 25 DE AGOSTO DE 2024.

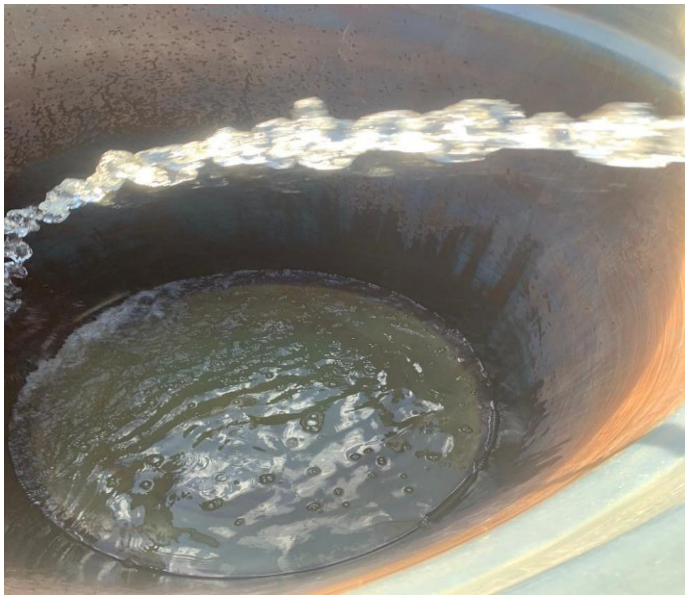
Foto No. 17, Limpieza y desinfección de dos tanques (1000 y 2000 litros).

Foto No. 18, Limpieza y desinfección de dos tanques (1000 y 2000 litros).

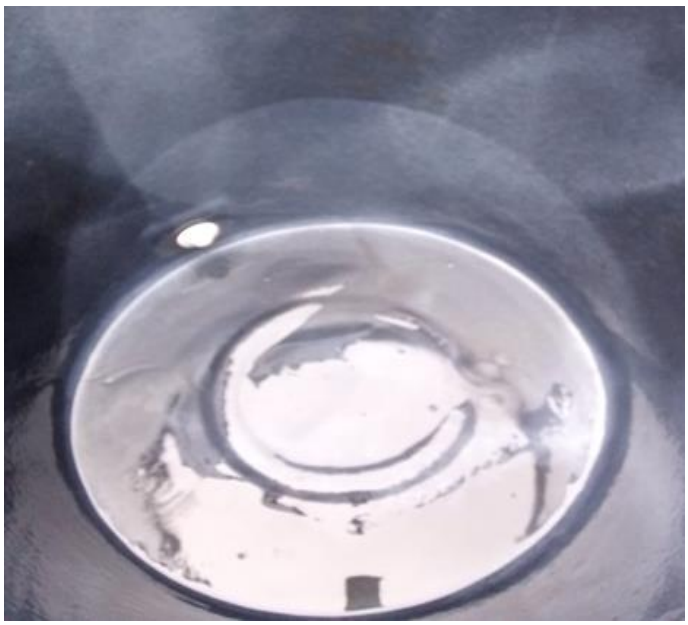
Foto No. 19, Limpieza y desinfección de dos tanques (1000 y 2000 litros).

Foto No. 20, Limpieza y desinfección de dos tanques (1000 y 2000 litros).

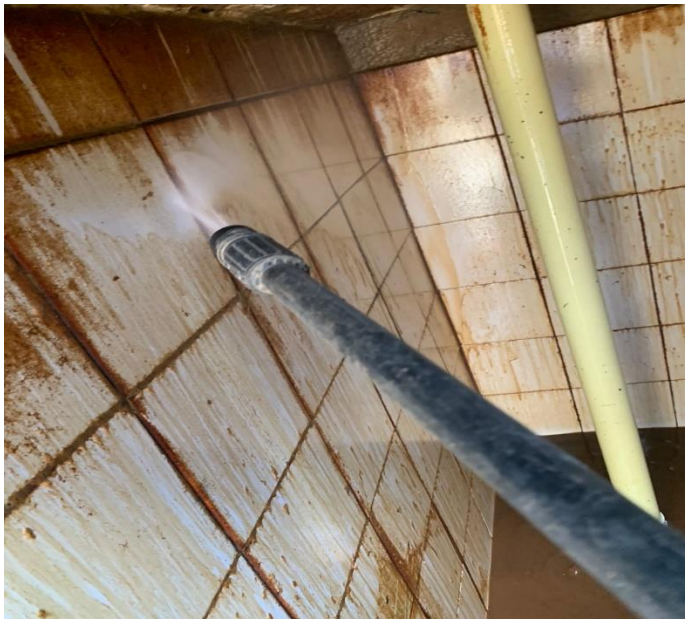
Foto No. 25, Limpieza y desinfección del tanque subterráneo (en concreto) de almacenamiento de agua, con capacidad de 8,02m3.

Foto No. 26, Limpieza y desinfección del tanque subterráneo (en concreto) de almacenamiento de agua, con capacidad de 8,02m3.

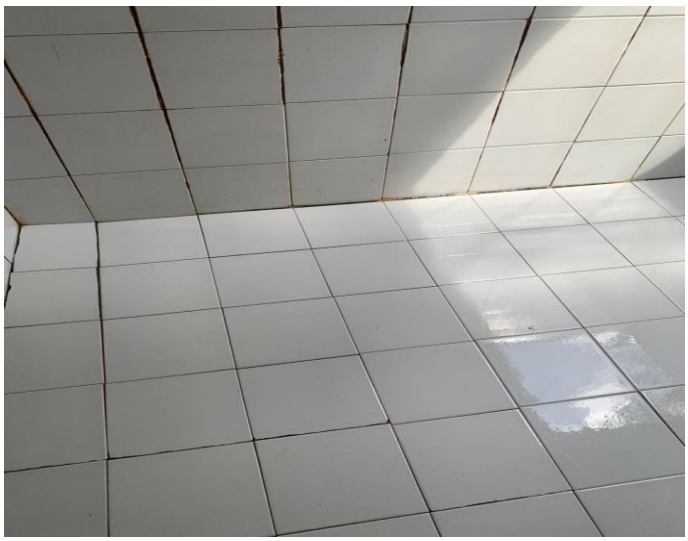
Foto No. 27, Limpieza y desinfección del tanque subterráneo (en concreto) de almacenamiento de agua, con capacidad de 8,02m3.

Foto No. 28, Limpieza y desinfección del tanque subterráneo (en concreto) de almacenamiento de agua, con capacidad de 8,02m3.

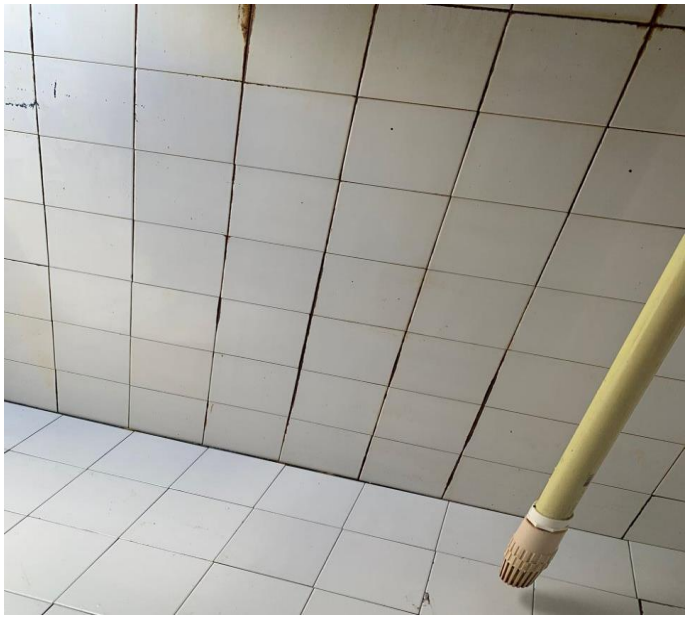
Foto No. 29, Limpieza y desinfección del tanque subterráneo (en concreto) de almacenamiento de agua, con capacidad de 8,02m3.

Foto No. 30, Limpieza y desinfección del tanque subterráneo (en concreto) de almacenamiento de agua, con capacidad de 8,02m3.
