SERIE:	120-10
SUBSERIE:	120-10-0
No. CARPETA:	6
DESCRIPCIÓN CARPETA:	**CONSORCIO EDUCACIAS** CONTRUCCION DEL ESTABLECIMIENTO EDUCATIVO PABLO EMILIO RIVEROS COLPER EN EL MUNICIPIO DE ACACIAS META. **CONTRATO N°502 23 PY306-22 PRECONTRATUAL C6-6 C80**

CONTROL DE SEGURIDAD INDUSTRIAL
112-ECP-FR-019-V04
02/10/2023

CONTRATO N°	502 de 2023	**PROYECTO N°**	2022005500306
OBJETO DEL PROYECTO:	CONSTRUCCIÓN DEL ESTABLECIMIENTO EDUCATIVO PABLO EMILIO RIVEROS COLPER EN EL MUNICIPIO DE ACACIAS META		
CONTRATO DE INTERVENTORÍA N°	510 de 2023		
INTERVENTORÍA:	CONSORCIO INTER-EDUCATIVO 2023		
FECHA DE INSPECCIÓN:	26/09/2024	N° DE TRABAJADORES:	40

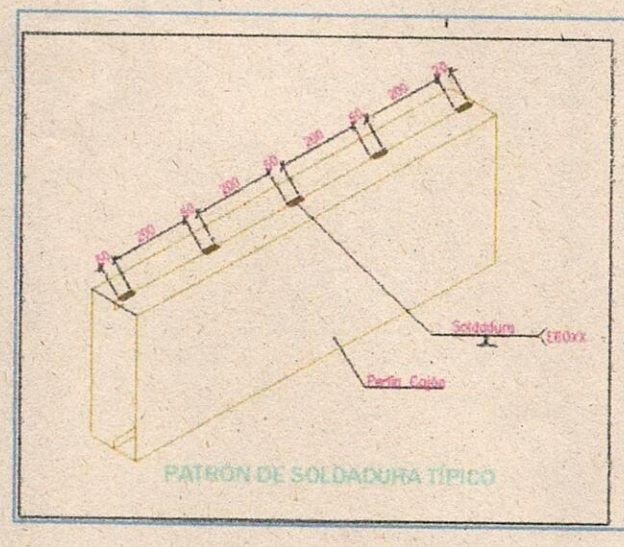
1. Los perlines utilizados son elaborados con láminas fabricadas en frio, anexamos ficha técnica del fabricante Corpacero en 6 folios al informe de obra.

2. Según la norma NSR 10 título F estructuras metálicas en el capítulo F.4 Estructuras de acero con perfiles de lámina formada en frío incluye los aceros de calidad estructural ASTM A1011 grado 50 (340 MPa) que es la norma bajo la cual se fabrican los perlines de Corpacero que utilizamos y para este capítulo la norma no establece que se deban realizar ensayos no destructivos a las soldaduras, los capítulos de la norma que exigen estos ensayos son el capítulo F2 y F3 que son para materiales laminados en caliente, siempre y cuando no hayan pasado la inspección visual inicial.

3. Adicionalmente se puede observar que las soldaduras aplicadas corresponden a conexiones menores para unir los perlines entre si con cordones de 5cm, el diseño inicial de la estructura propende porque estos perlines trabajen mecánicamente con las vigas aéreas, ya que estos están empotrados en las vigas y parte del concreto entra 30 cm en los perlines como se puede ver en los diseños estructurales:

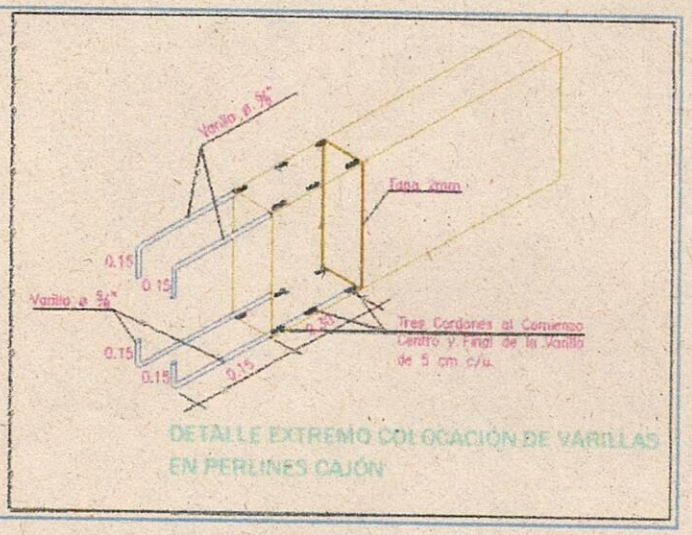
DETALLE EXTREMO COLOCACIÓN DE VARILLAS EN PERLINES CAJÓN

PATRÓN DE SOLDADURA TÍPICO

Así las cosas, no se tienen cordones de soldadura que sean estructurales y las conexiones menores se inspeccionaron visualmente por nuestros profesionales y por la interventoría cumpliendo con los requerimientos exigidos, como son: No se encuentran grietas ni agujeros, ni porosidades en el cordón. El cordón tiene ondas, anchura y altura uniformes. El producto terminado cumple con las dimensiones del diseño y casi no tiene distorsión. La soldadura cumple con la resistencia requerida. Recordamos que la prueba de tinta se solicita o ejecuta si no se cumplen algunos de estos requisitos de inspección visual en soldaduras o si los cordones están trabajando estructuralmente sometidos a esfuerzos de corte, flexión o torsión y no pasan la inspección visual inicial.
