INFORME DE INTERVENTORÍA No:	**10**		FECHA:	4	de	JULIO	de	2024		
PERIODO: DEL	5	de	JUNIO	de	2024	AL	4	de	JULIO	de	2024

CONTRATO No:	**1614**	DE	2023	REGISTRO BP Y P No

DISEÑOS, CONSTRUCCIÓN DE ESTRIBOS Y SUMINISTRO, FABRICACIÓN, TRANSPORTE E INSTALACIÓN DE PUENTE METÁLICO EN LA VÍA CHINAVITA-TIBANÁ SOBRE RÍO EL BOSQUE, EN EL DEPARTAMENTO DE BOYACA

INFORME MENSUAL No. 10

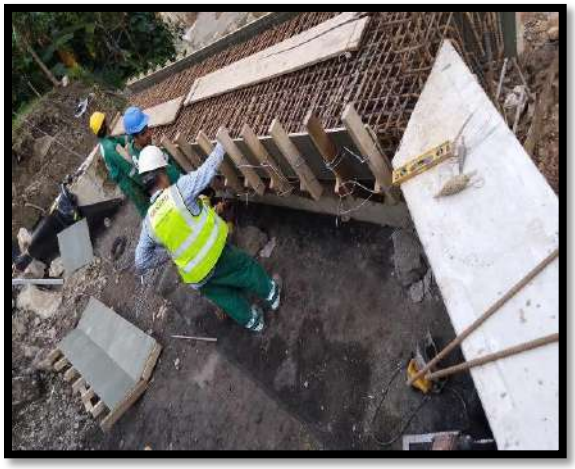
3.7.1 CIMENTACIÓN

- SUMINISTRO FIGURADA Y AMARRE DE ACERO 60000 PSI 420 Mpa:
