“CONSTRUCCION DE ESCENARIO DEPORTIVO Y/O RECREATIVO EN EL MUNICIPIO DE EL BANCO MAGDALENA”.

ESTADO DEL PROYECTO
REGISTRO FOTOGRAFICO

mayo de 2024

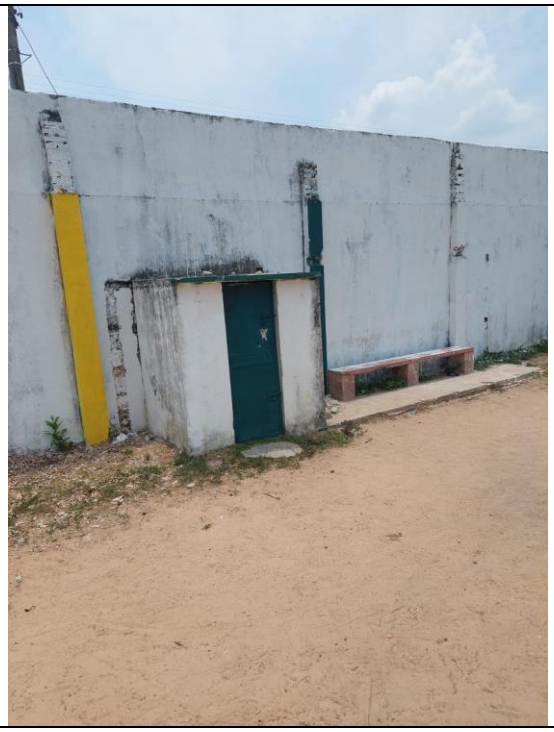
Vista de la cancha desde las graderías no se cumple con la isoptica
