Florencia, 12 de septiembre de 2024

Señores:
CONTRALORIA GENERAL DE LA REPUBLICA.
Florencia – Caquetá.

Asunto: Informe Visita Técnica.

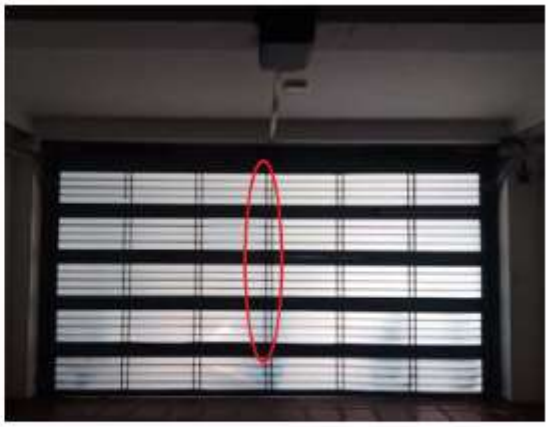
En visita técnica y ocular realizada en el día 11 de septiembre en horas de la mañana (8:00 a.m.) con la Dra. Marly Gómez y el Representante Legal del Grupo Empresarial Colombia E.U. Arq. Julio Cesar Gamboa Palacios, se evidencio que el motor CRAFTSMAN de 1/2 H.P. presenta fallas en tarjeta electrónica con componentes dañados como son capacitores, transistores y resistencias quemadas. El daño es debido a que el motor es de muy poca capacidad en fuerza para el peso que se requiere; por tal razón se sugiere el reemplazo del mismo por un motor de la siguiente referencia o similar LIFTMASTER 84505 RMC de 3/4 H.P.

Sistema motor existente CRAFTSMAN de 1/2 H.P.

Motor sugerido para reposición e instalación de la siguiente referencia o similar LIFTMASTER 84505 RMC de 3/4 H.P. o similar.
