INFORME MENSUAL DE INTERVENTORIA
No. 7

CONTRATO CTO 2857-23

“Realizar la interventoría integral (técnica, administrativa y financiera) del contrato mediante el cual se realizará el mantenimiento de la infraestructura del componente BRT del sistema de transporte masivo de la ciudad de Bogotá D.C., a cargo de la Empresa de Transporte del Tercer Milenio - TRANSMILENIO S.A.”

PERIODO: 18 DE JULIO DE 2024 A 17 DE AGOSTO DE 2024

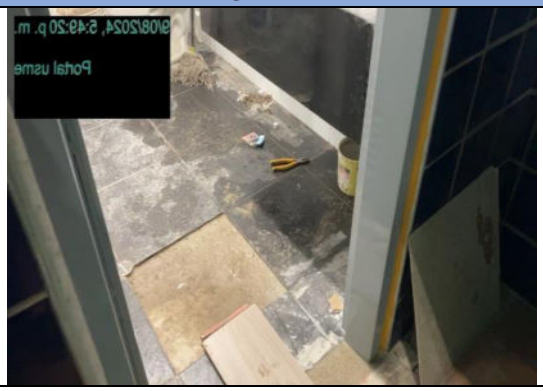
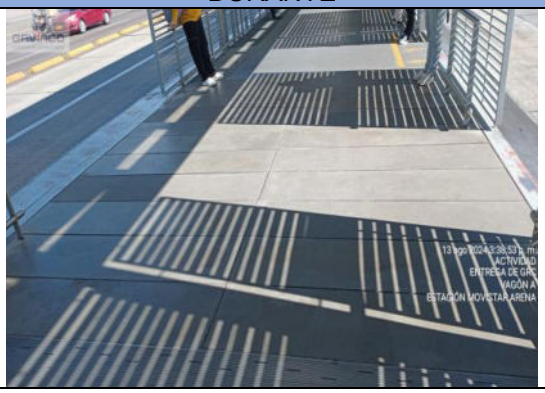
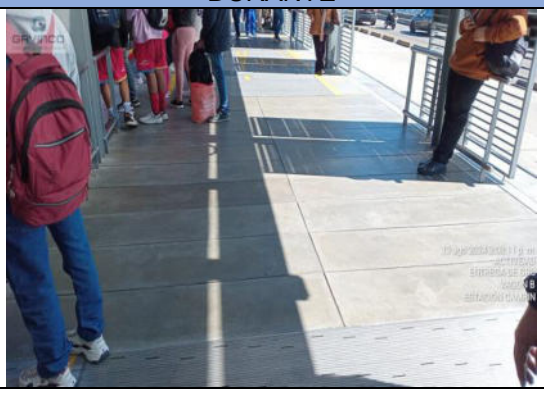
- En la estación de Ricaurte y Portal Usme se realizó el arreglo de los baños administrativos.

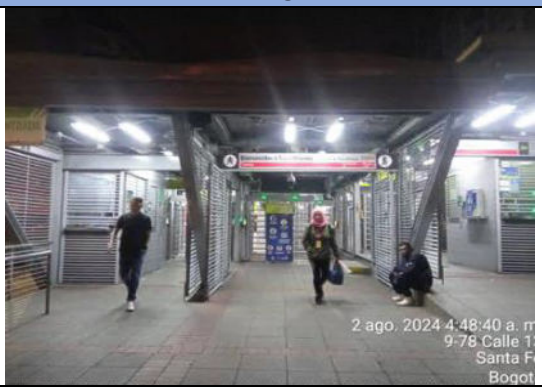
- En la estación de Calle 22 se realizó la reposición de tubos de cerramiento faltantes.

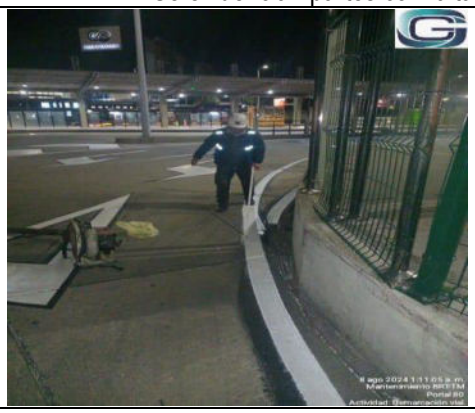
<table><tr><td></td><td></td></tr><tr><td colspan="2">No se evidencia la aplicación correcta de microesferas en áreas por M2 ni en ML.</td></tr></table>

Se evidencian partes con falta de pintura "transparencias" o incompletas.

Aplicación de la pintura de demarcación de forma inadecuada.

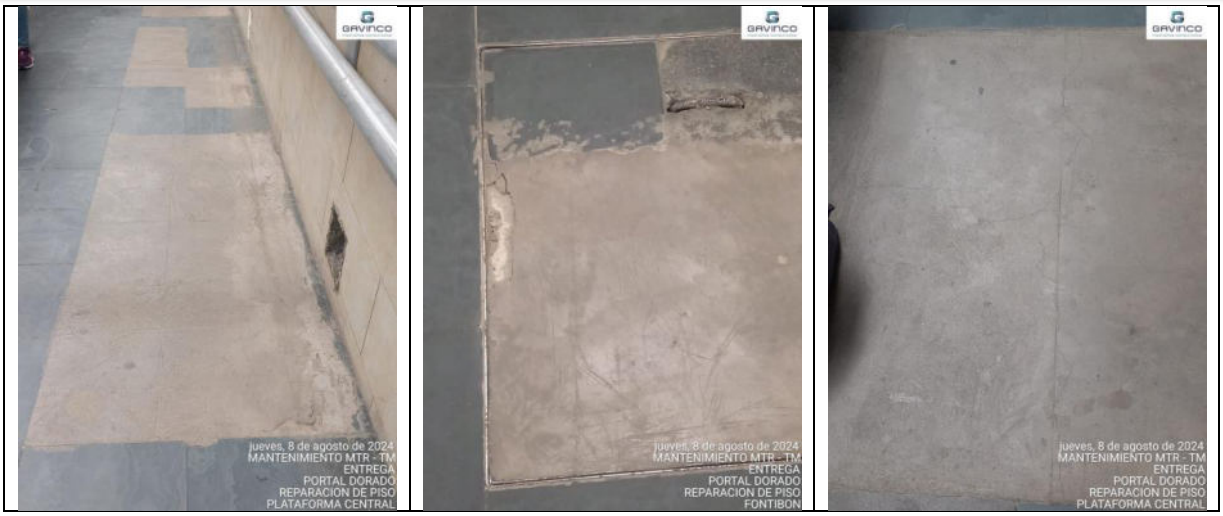
Asunto: **Observaciones acabado piso Portal El Dorado**
