INFORME DE EJECUCIÓN DEL CONTRATO 6703-2024

De acuerdo a lo establecido en los estudios previos del contrato de mínima cuantía 6703-2024 cuyo objeto es: "PRESTACIÓN DEL SERVICIO DE MANTENIMIENTO PREVENTIVO Y/O CORRECTIVO INCLUIDO EL SUMINISTRO DE REPUESTOS NUEVOS PARA LAS LAVADORAS Y SECADORAS DOMESTICAS DE PROPIEDAD DE LA SDIS Y AQUELLAS POR LAS QUE LLEGARE A SER RESPONSABLE", con un valor de CIENTO VEINTITRÉS MILLONES QUINIENTOS VEINTIOCHO MIL PESOS 123.528.000, con las siguientes características.

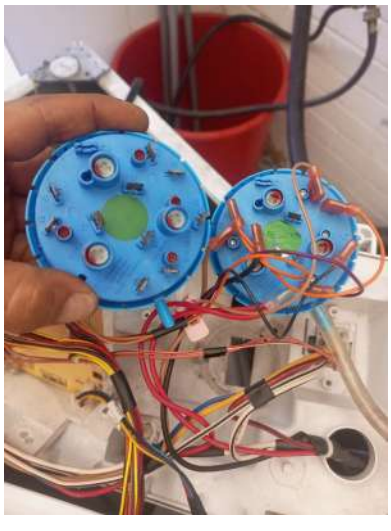
En el Jardín el Carmen y Tunjuelito fue necesario traer electricidad de un punto diferente ya que las tomas de corriente estaban en muy mal estado y caudaban daño a las lavadoras, tiempo que se toma el técnico para encontrar el daño y encontrar una solución aunque la lavadora esté en buen estado de funcionamiento

Jairo Anibal Niño donde fue necesario reemplazar motor y bomba de vaciado por daño total. Otro centro reincidente
