**ACTA – No 1 de 2024.**

| Motivo Reunión | Quien cita | |
|---|---|---|
| Visita técnica Oficina local municipio de Girardot | Grupo de Infraestructura y mantenimiento. | |
| Identificar necesidades de mantenimiento de la Sede Para realizar diagnóstico | **Lugar:** | Of. local Girardot. |

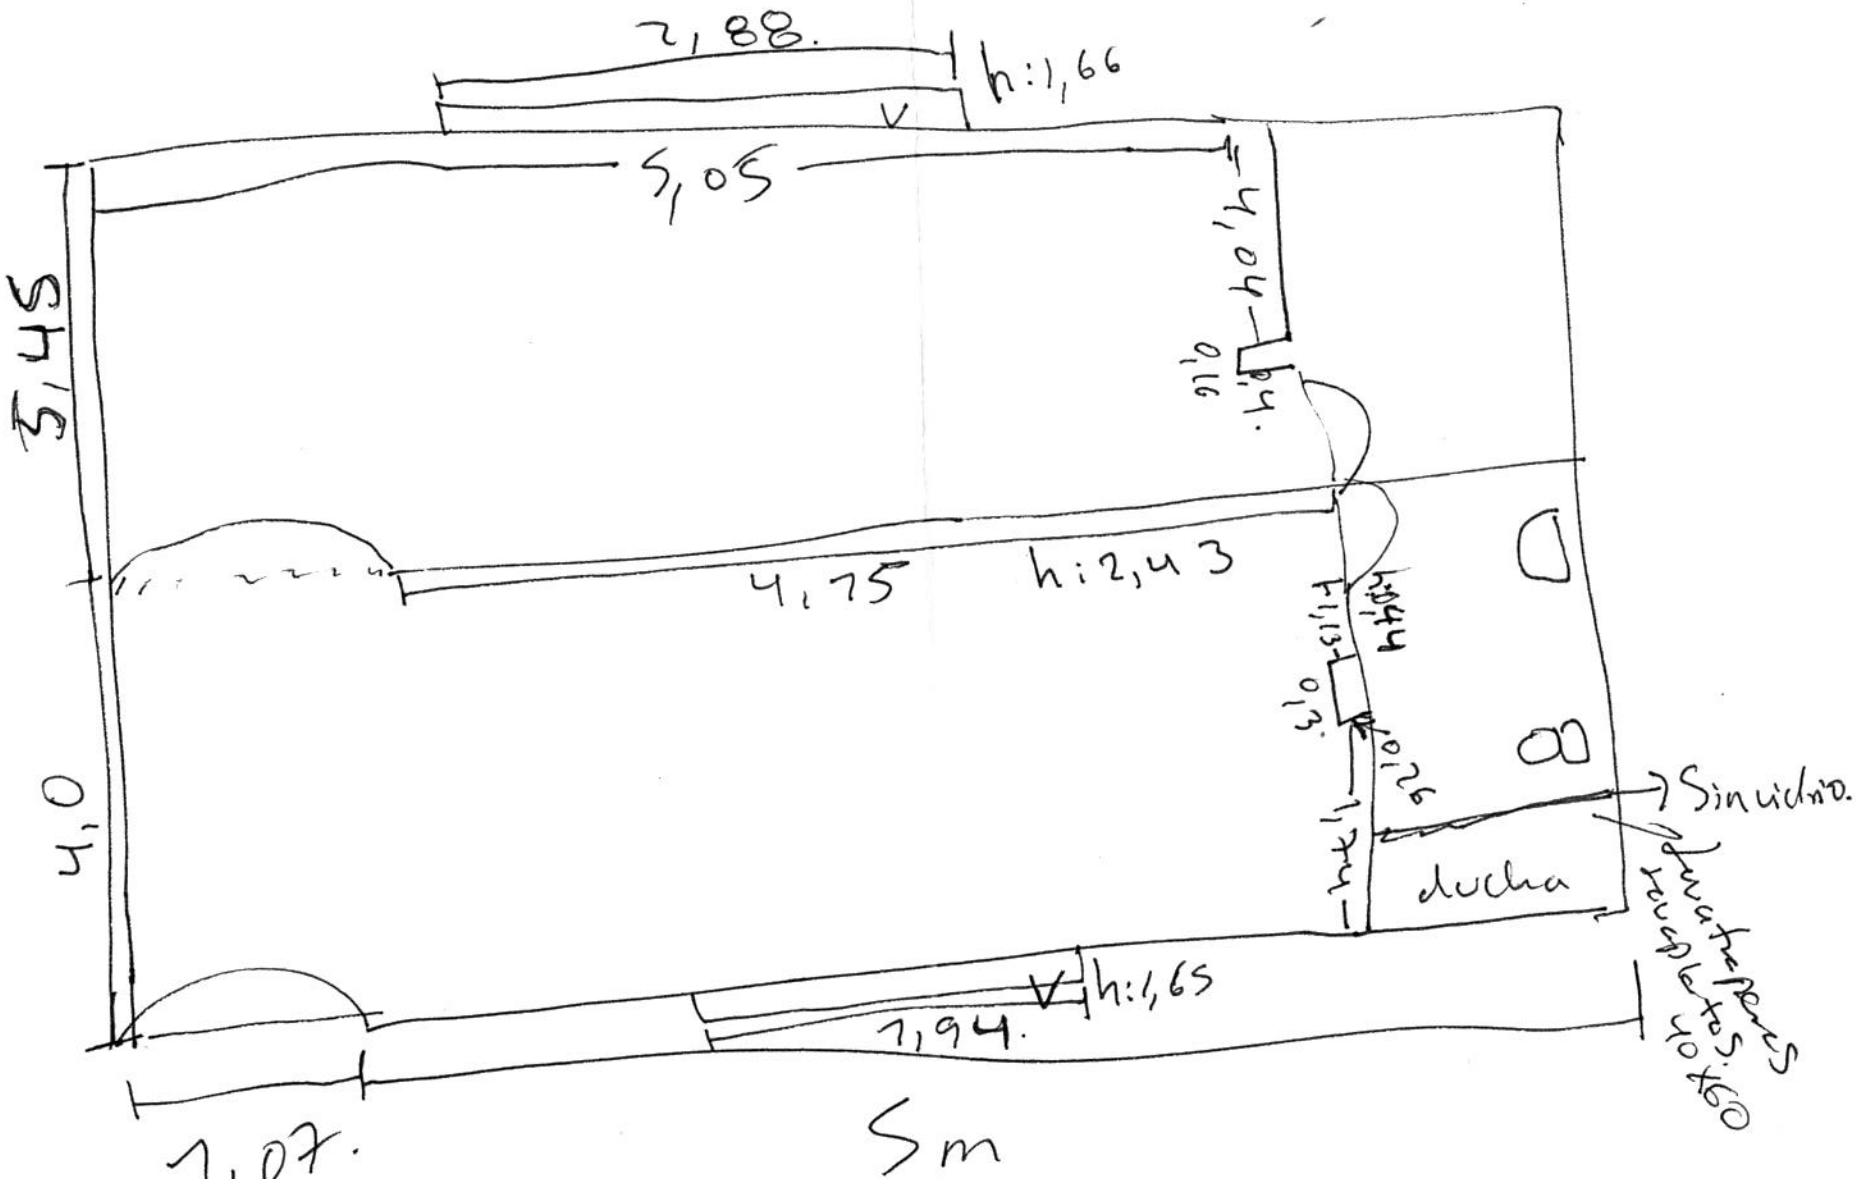
1. Se presenta fuertes filtraciones de agua al interior de las oficinas, se encuentran paredes deterioradas y luminarias dañadas, Se requiere revisión, mantenimiento de cubierta (cambio de tejas y estructa de soporte (cerchas) actualmente (fibrocasbesto cemento) igualmente se requere Poda de árbol de mango que afecta la cubierta. Se debe revisar la posibilidad de cambio a otra oficina.
2. Se requiere Limpieza, resane y pintura de todas las paredes internas

3. La puerta principal requiere ser cambiada incluye marco y chapa.
4. El piso (baldosas) de la zona de ingreso recepción. PS6. está deteriorado requiere. ser cambiado. total m2 = 20,20 M2.
5. Se presentan láminas de pvc del cielo raso en mal estado se requiere. cambio de láminas.
6. Se requiere cambio de luminarias. 60x60 de 48 w. en total 8 unidades
7. Se requiere la adecuación y mantenimiento de todas las redes eléctricas. (canaleta conduisión. 60x40.
8. Se requiere una rejilla de protección para el aire acondicionado parte externa para evitar robos - cobre.
9. Sillas ergonómicas (4 unidades)
10. Instalar mesón y lavaplatos para muestras (ducha-baño).
