BIOMED S.A.S.
Cra 48 Nº 56-59 Rionegro - Antioquia
TEL: (04) 5311705 - (04) 5313700 ext 149

LARINGOSCOPIO DE FIBRA OPTICA N° 6

TEMPERATURA °C	23	%HR	55	REPORTE DE SERVICIO TÉCNICO Nº	OTT 44596

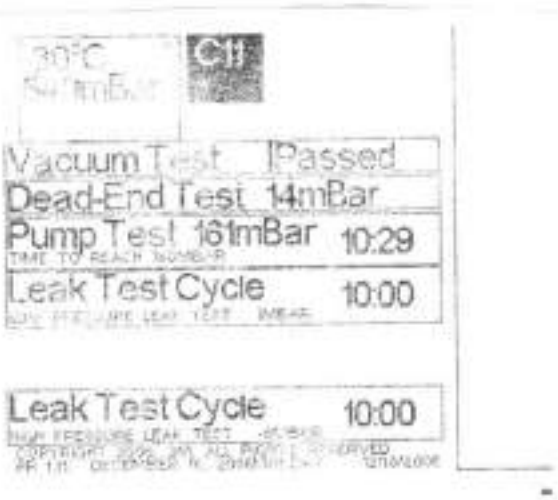
ELECTRICOS				TEMPERATURA			
Verifique fuente 24V	23.9 < V < 24.1 VDC	V = 24 VDC	Pasa [x] Falla [ ]	Verifique TEMP HSK	92°C< THSK< 98°C	THSK= 95 °C	Pasa [x] Falla [ ]
Verifique fuente 5V	4,97< REF< 5.05 VDC	REF = 5.01 VDC	(VREF) Pasa [x] Falla [ ]	Verifique TEMP 37 °C SENSOR END	34°C< TEND< 40°C	TEND= 37 °C	Pasa [x] Falla [ ]
				Verifique TEMP 37 °C SENSOR MID	34°C< TMID< 40°C	TMID= 38 °C	Pasa [x] Falla [ ]
VACIO							
Verifique "Dead-end Test"	Pdead < 160 mbar	Pdead = 14 mbar	Pasa [ ] Falla [ ]	Verifique TEMP 37 °C SENSOR CHMBR	34°C< TCHM< 40°C	TCHM= 38 °C	Pasa [x] Falla [ ]
Verifique tiempo"Pump Test"	tPD < 18:00 min	tPD = 10:29 min	Pasa [ ] Falla [ ]	Verifique TEMP 55 °C SENSOR END	52°C< TEND< 58°C	TEND= 56 °C	Pasa [x] Falla [ ]
Verifique pressure leak	PH < 15 mbar	PH = 0 mbar	Pasa [ ] Falla [ ]	Verifique TEMP 55 °C SENSOR MID	52°C< TMID< 58°C	TMID= 57 °C	Pasa [x] Falla [ ]
Verifique instalaciones ductos en cuarto	Ducto 4" Entrada aire comprimido. Salida oxido ethileno		Pasa [x] Falla [ ] Pasa [x] Falla [ ] Pasa [x] Falla [ ]	Verifique TEMP 55 °C SENSOR CHMBR	52°C< TCHM< 58°C	TCHM= 575 °C	Pasa [x] Falla [ ]

SOLENOIDES Y RELEVOS					
Verifique operación de los calentadores de cámara	"END HTR" y "MID HTR"on/off (Menú de servicio)	Pasa [x] Falla [ ]	Verifique operación de vacuum solenoid	Vacuum solenoid cambia on/off	Pasa [x] Falla [ ]
Verifique operación de inyección de vapor	Water solenoid Abre/Cierra	Pasa [x] Falla [ ]	Verifique operación de RH solenoid	RH solenoid abre/cierra	Pasa [x] Falla [ ]
Verifique operación de load door interlock	Door interlock Abre/Cierra	Pasa [x] Falla [ ]	Verifique operación de unload door interlock	Door Unload interlock Abre/Cierra	Pasa [x] Falla [ ] N/A [ ]
Verifique operación de vent solenoid	Vent solenoid Abre/Cierra	Pasa [x] Falla [ ]	Verifique operación de heatsink heater	HEATSINK HTR"on/off Menú de servicio))	Pasa [x] Falla [ ]

Vacuum Test Passed
Dead-End Test 14mBar
Pump Test 161mBar 10:29
Leak Test Cycle 10:00
Leak Test Cycle 10:00
