INFORME MENSUAL DE INTERVENTORÍA No. 9

INTERVENTORÍA TÉCNICA, ADMINISTRATIVA, FINANCIERA Y AMBIENTAL AL MANTENIMIENTO Y REHABILITACION DE LA MALLA VIAL EN EL MUNICIPIO DE POPAYAN.

PERIODO DEL 01 AL 31 DE AGOSTO DE 2024

MIGUEL MORALES INGENIERÍA SAS
NIT 800.136.108 – 3

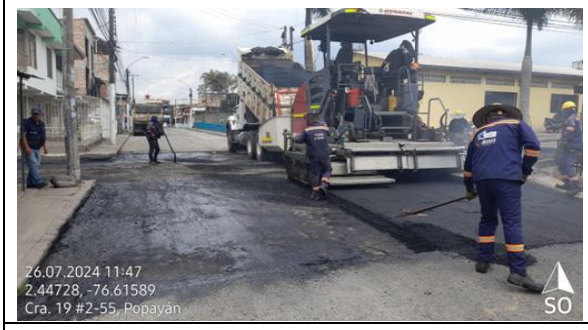
Registro fotográfico 3

Verificación de ejecución del fresado en barrios El Cadillal y Pandiguando

Verificación de EPPs en la instalación de mezcla asfáltica en el barrio El Cadillal y Pandiguando

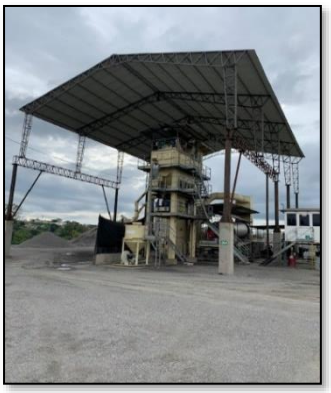
Ilustración 5 Fotografías No 3 y 4: Planta Popayán – Producción de Mezcla Asfáltica. K6 Variante Sur Popayán - Cali.

Planta de mezcla asfáltica marca INTRAME Modelo RM-120, de sistema de mezclado por bachada.
