INSTITUTO NACIONAL DE VÍAS **PROCESO MISIONAL EJECUCIÓN DE PROYECTOS DE INFRAESTRUCTURA DE TRANSPORTE** **MANUAL DE INTERVENTORÍA OBRA PÚBLICA** **LISTA DE CHEQUEO INFORME MENSUAL DE INTERVENTORÍA**	CÓDIGO	MEPI-MN1-IN-15-FR-1
		VERSIÓN	1
		PÁGINA

Contrato de Obra No. 991 de 2021 **Contratista:** CONSORCIO VÍAS NACIONALES DEL SUR Y ORIENTE

Contrato de Interventoría No. 985 de 2021 **Interventoría:** CONSORCIO INTERVIAS VISIÓN 2030

INFORME MENSUAL No. 35 **MES O PERIODO:** abr-24

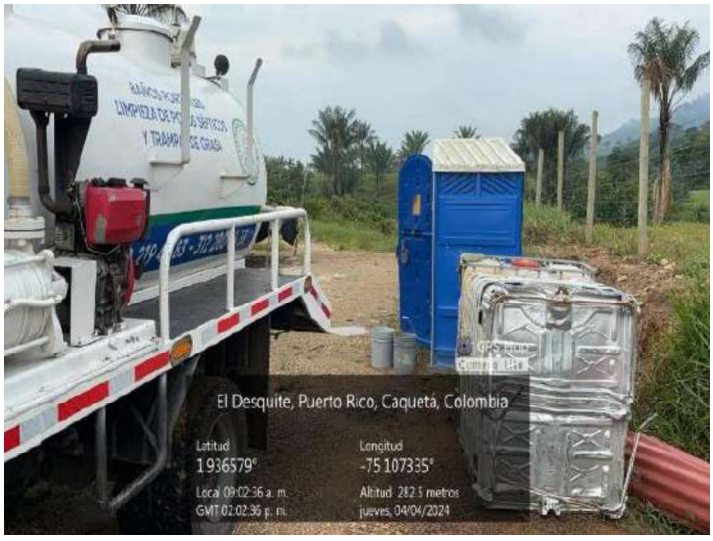
Fotografía Socio - Ambiental 12, Recoleccion de residuos solidos
