Informe aspectos técnicos de las propuestas del proceso compra de dotación para trabajadores oficiales

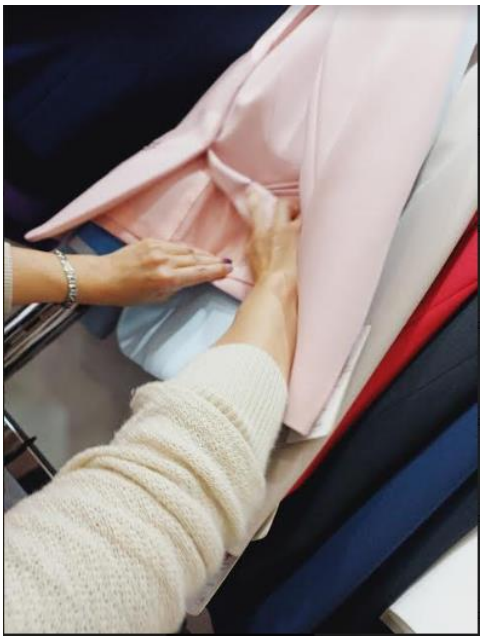
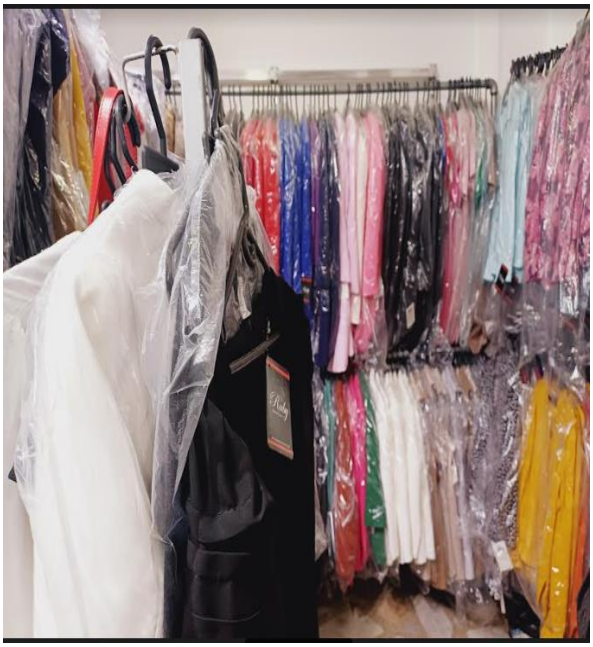
PRENDA	CUMPLE/NO CUMPLE	OBSERVACIONES
pantalones	si	
camisas	no	Se evidencian malos terminados en las costuras del costado a la altura de las aberturas
blazer	no	Se encuentran productos con desfaces de mas de 1 cm en la unión de los forros con los paños principales, lo que causa incomodidad en el usuario

Conclusión: En la visita realizada a la tienda se evidencia que las prendas tienen muchos problemas de cases de costuras, marras en los frentes de las chaquetas que reafirman los defectos encontrados en las prendas evaluadas dentro de la sede del SENA. La tienda tiene una gran variedad de stock en su bodega que seguramente también tiene defectos técnicos de confección.

Por lo tanto técnicamente NO CUMPLE
