6.1 REGISTRO FOTOGRÁFICO

Municipio de Villavicencio

Proceso Gestion de la Contratacion
REGISTRO FOTOGRAFICO

CONTRATO No 3154 DE 2023	OBJETO DEL CONTRATO	FECHA DEL INFORME		
		31	7	2024
		D	M	A
TIPO CONTRATO	"INTERVENTORÍA, TÉCNICA, ADMINISTRATIVA, FINANCIERA Y AMBIENTAL PARA LA CONSTRUCCIÓN DE PLACA HUELLA PARA EL MEJORAMIENTO DE LA VÍA TERCIARIA QUE CONDUCE DE LA VEREDA SANTA MARÍA BAJA EN LOS TRAMOS: TRAMO 1 K0+900 A K1+300; TRAMO 2 K1+340 A K1+520; TRAMO 3 K1+540 A K1+591,6; TRAMO 4 K2+190 A K2+290; TRAMO 5 K2+310 A K2+434,509; TRAMO 6 K2+453.736 A K2+810; TRAMO 7 K2+960 A K3+431,96; TRAMO 8 K3+446,725 A K3+461,495; TRAMO 9 K1+690 A K1+890 VEREDA SANTA MARIA ALTA EN EL MUNICIPIO DE VILLAVICENCIO-META"	**SECRETARIA LIDER**		
INTERVENTORIA		INFRAESTRUCTURA		
CONTRATISTA		**SUPERVISOR**		
JORGE AUGUSTO RODRÍGUEZ REINA		ERIKA ALEXANDRA CRUZ VARGAS

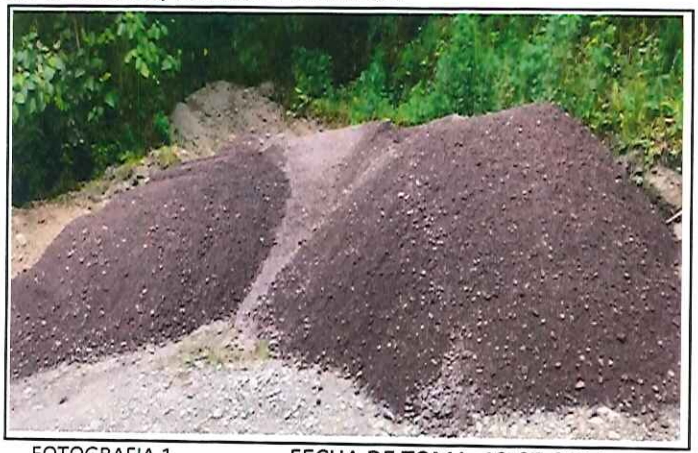
FOTOGRAFIA 4 FECHA DE TOMA: 12-07-2024

ITEM: RELLENO MATERIAL T. MAX. 2" COMP.MECAN.selecc rio (5km)

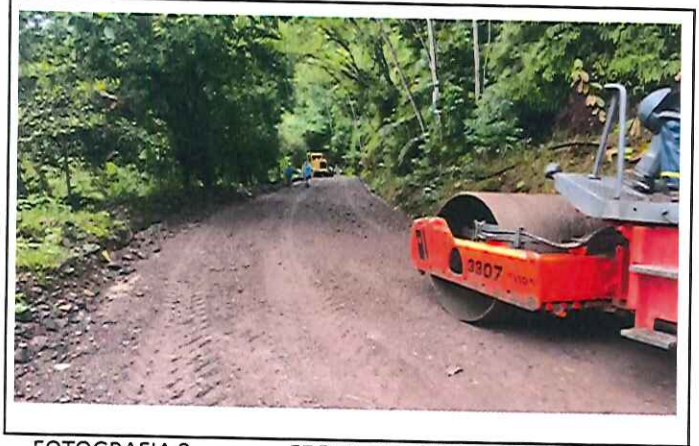
FOTOGRAFIA 1 FECHA DE TOMA: 13-07-2024

ITEM: SUB-BASE GRAN RIO SELEC. T. MAX 2" Inc transp 5 km

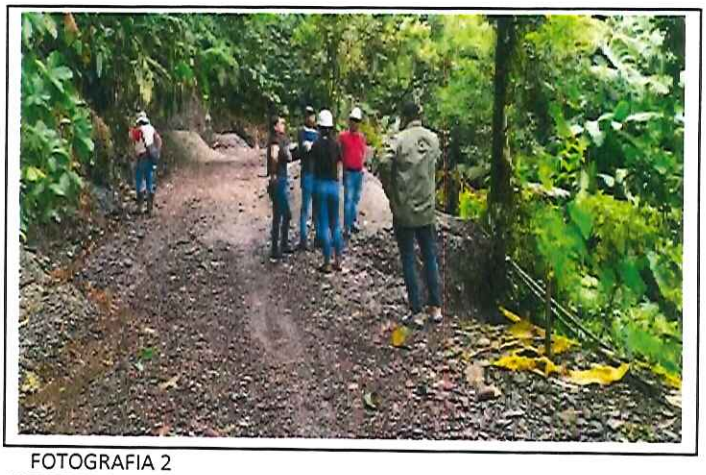
ALCANTARILLA P8 - TRAMO 7

FOTOGRAFIA 1
DESCRIPCION: PERDIDA DE BANCADA EN ESTRUCTURA HIDRAULICA P8

FOTOGRAFIA 2
DESCRIPCION: PERDIDA DE BANCADA EN ESTRUCTURA HIDRAULICA P8

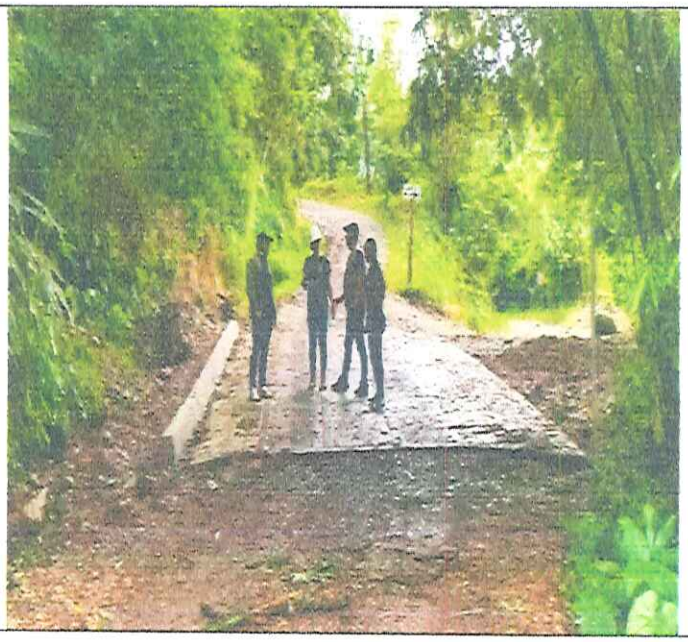
3. Con relación al tramo 7, además se evidencian la presencia de grietas que se generaron en relación a una falla o movimiento presentado sobre el suelo, el cual afecto el sistema de placa huella, el especialista en geotecnia indica que se evidencian fisuras transversales y longitudinales de las cuales es preciso conocer el origen y la cinemática con el fin de evidenciarse el riesgo que se presenta en el agrietamiento sobre tramo 7, adicionalmente propone materializar mojones en cuadricula y solicita realizar la toma de topografía por medio de 5 mojones en la ladera sobre la zona alta y 5 mojones sobre la zona baja, para que el contratista de obra relacione los movimientos presentados con el fin de realizar un seguimiento cada semana para evidenciar los vectores de desplazamiento a los cuales se encuentra propenso dicha zona.

El especialista en geotecnia indica que los hechos sucedidos no son consecuencia por acción del contratista en la zona, más bien son efectos naturales sobre la ladera donde se ejecuta la placa huella, debido a estos movimientos que se generan en el suelo, recomienda que se generen estudios de detalles a fin de determinar el verdadero origen de estas fallas y que sin esa información no se podrá contar con un diagnóstico real del hecho presentado.

Para todos los efectos se presenta el siguiente registro fotográfico a efectos de ilustrar lo comentado, donde se evidencia un agrietamiento en un punto donde se ubicada un campamento y en donde se aprecia un poco mejor las fisuras objeto del asunto.

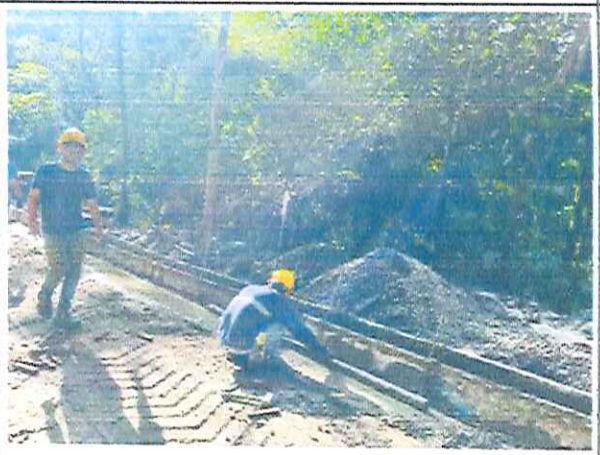
El contratista de obra realiza la construcción de piedra pegada para tramo 6, 5 y 4
