SECRETARIA DISTRITAL DE OBRAS PUBLICA.

INFORME DE ACTIVIDAD PERIODICA – 01 al 30 SEPTIEMBRE 2024.

INFORME DE ACTIVIDADES PERIODICAS

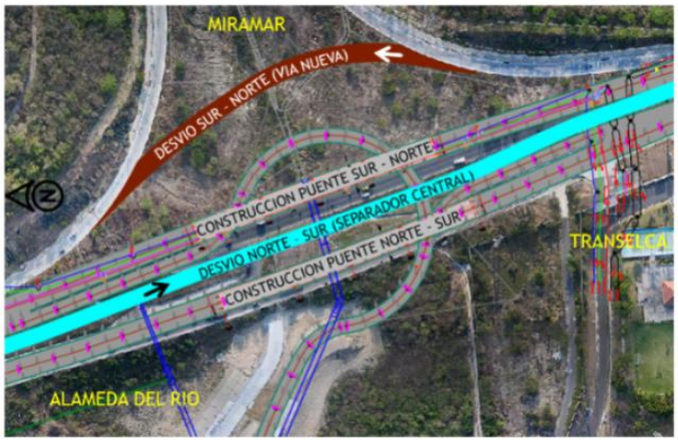
8.Cordinacion con la Triple A SA ESP, para asistenciaa las redes de los sistemas de acueducto y alcanarillado del sector del al intercambiador de la carrera 43 calle 110. Sector alamaeda.
