# INFORME PARCIAL DE EJECUCIÓN Nº 2

| **CONTRATO** | MC-004 - 2024 |
| **OBJETO** | MANTENIMIENTO PREVENTIVO Y CORRECTIVO PARA EL VEHICULO TOYOTA PRADO OQE 212, DE PROPIEDAD DE LA CONTRALORIA GENERAL DEL DEPARTAMENTO DE CORDOBA |

# INFORME TÉCNICO DE MANTENIMIENTO PREVENTIVO / CORRECTIVO DE LOS VEHICULOS ADSCRITOS A LA CONTRALORIA GENERAL DEL DEPARTAMENTO DE CORDOBA

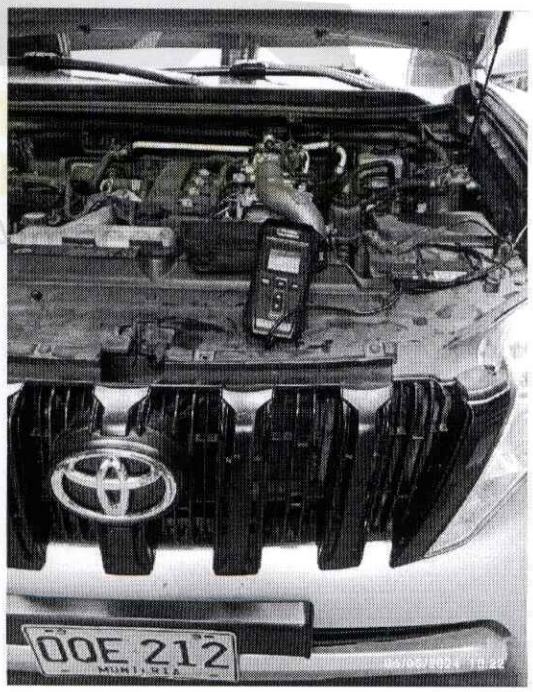
## ORDEN DE SERVICIO INTERNA Nº 69890

El día 06 de mayo de 2024, el vehículo ingresó a las instalaciones del taller reportando fallas eléctricas y problemas con la batería, donde se le hizo la respectiva prueba a la batería y dando como resultado el cambio de la misma, adicional a eso se le realizo mantenimiento y reparación (cambio de carbones) del módulo ABS, ya que presentaba fallas y servicio de scanner para borrar del tablero el testigo del problema de ABS. El mismo día al vehículo se le realizó el respectivo lavado.

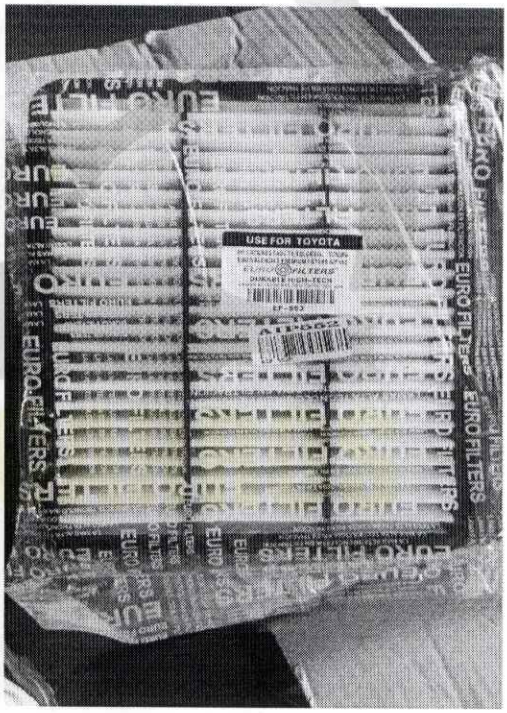
## ORDEN DE SERVICIO INTERNA Nº 70190

El día 20 de junio de 2024, el vehículo en referencia ingresó a las instalaciones del taller para realizar cambio de aceite motor, filtro de aire de motor y filtro de aceite de motor. De igual manera se le hizo mantenimiento y revisión sistema de transmisión y caja, ya que presentaba fricción. El mismo día el vehículo entro a realizar el respectivo lavado.

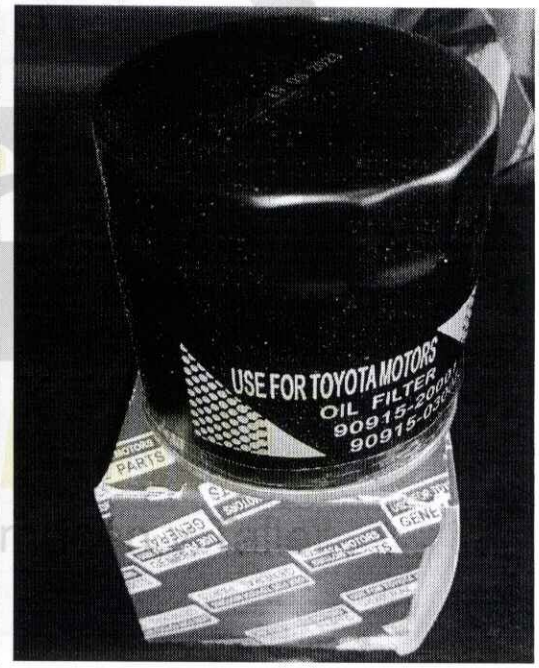
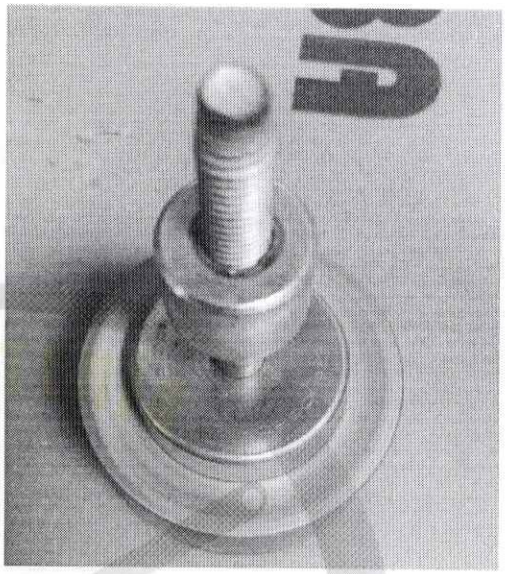
## ORDEN DE SERVICIO INTERNA Nº 71140

El día 30 de agosto de 2024, el vehículo en referencia ingresó a las instalaciones del taller para realizar cambio de aceite motor, filtro de aire de motor y filtro de aceite de motor. Adicional se realizó el cambio del tensor correa accesorios y la polea correa accesorios, debido a que presentaba un ruido tipo chirriante al arrancar el motor por lo cual se hizo la revisión y se evidencio desgaste. El mismo día el vehículo ingreso a realizar el respectivo lavado.
