ACTA DE VECINDAD

CONSTRUCCIÓN DE LA INFRAESTRUCTURA DEL SISTEMA DEL ALCANTARILLADO SANITARIO DE LA CIUDADELA LA BENDICIÓN Y ZONA SUR OCCIDENTAL DEL MUNICIPIO DE YOPAL, DEPARTAMENTO DE CASANARE

CONSORCIO BENDICIÓN 23

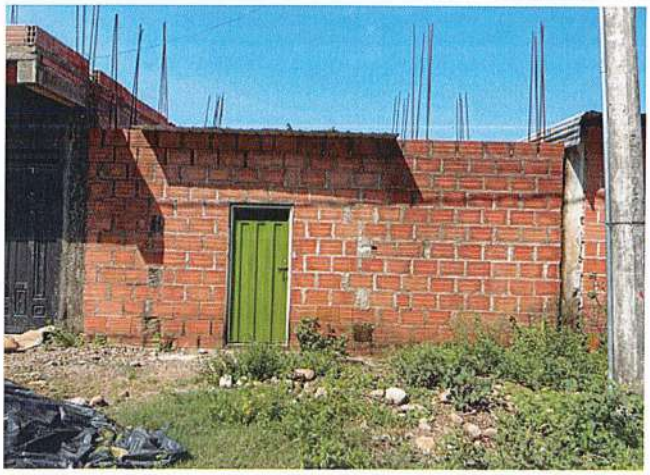
1. REGISTRO FOTOGRÁFICO DE FACHADA

ESTRUCTURA: No se evidencian	GRIETAS Y FISURAS: No se evidencian
MUROS: No se evidencian	HUMEDADES: No se evidencia.
CUBIERTA: No se evidencia	HUNDIMIENTO PISO: No se evidencian
PISOS: No se evidencian	DESPLAZAMIENTOS: No se evidencian
ANDEN: . terreno natural	POZO SEPTICO Y UBICACIÓN: No se evidencia.
FACHADA: Muro en bloque sin capa de Parete.	OTRO: Cuál?

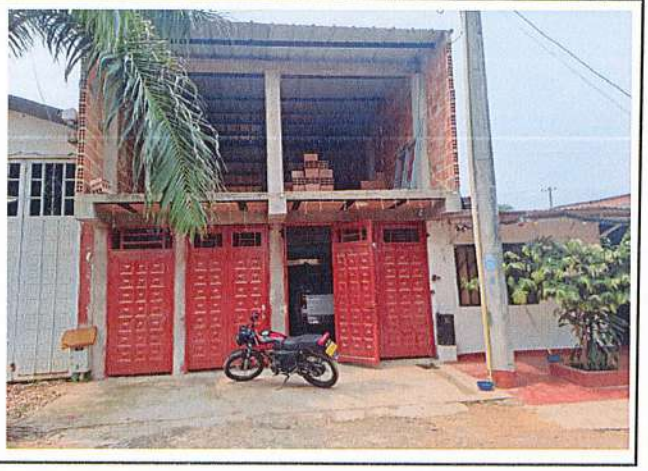
1. REGISTRO FOTOGRÁFICO DE FACHADA

ESTRUCTURA:	BLOQUES Y CONCRETO	GRIETAS Y FISURAS:	PISO, ANDEN
MUROS:	BLOQUES	HUMEDADES:	N/A
CUBIERTA:	PISO 1 PLACA FACIL PISO 2 MASTERMIL Y SOPORTE METALICO	HUNDIMIENTO PISO:	N/A
PISOS:	CONCRETO	DESPLAZAMIENTOS:	N/A
ANDEN:	CONCRETO	POZO SEPTICO Y UBICACIÓN:	UN POZO, FRENTE DE LA CASA.
FACHADA:	PORTON.	OTRO: Cuál?

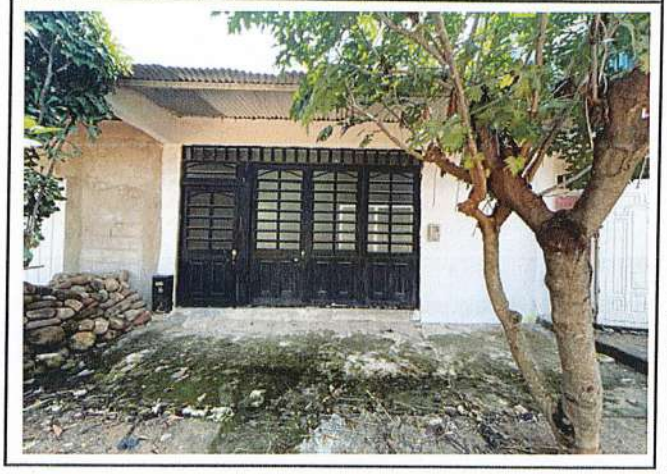
1. REGISTRO FOTOGRÁFICO DE FACHADA

ESTRUCTURA: En sistema aporticado (columnas) y vigas en concreto reforzado	GRIETAS Y FISURAS: No presenta
MUROS: En bloque y pañete	HUMEDADES: Presenta humedo en piso en el área del patio
CUBIERTA: En zinc y perfileria metálica	HUNDIMIENTO PISO: No presento
PISOS: En concreto superficie rugosa	DESPLAZAMIENTOS: No presento
ANDEN: En concreto presento fisuras por proceso constructivo	POZO SEPTICO Y UBICACIÓN: Cuenta con pozo séptico ubicado en el acceso al anden de la vivienda
FACHADA: Muros en bloque pañeteado puesto en perfileria metalica	OTRO: Cuál?
