INFORME No. 3
VERIFICACIÓN DE PRESIONES Y FUGAS EN TUBERÍA, RED DE DISTRIBUCIÓN ACUEDUCTO RURAL DE LA VEREDA CAPILLA SECTOR DOS

OBJETO: "OPTIMIZACION ACUEDUCTOS RURALES DEL MUNICIPIO DE VILLA DE LEYVA, BOYACÁ"

CONTRATO DE OBRA No. 264 DE 2023, PRÓRROGA No. 1,
ADICIONAL Y MODIFICATORIO No. 1, ACLARATORIO No. 1, PRÓRROGA No. 2

JULIO DE 2024
Villa de Leyva

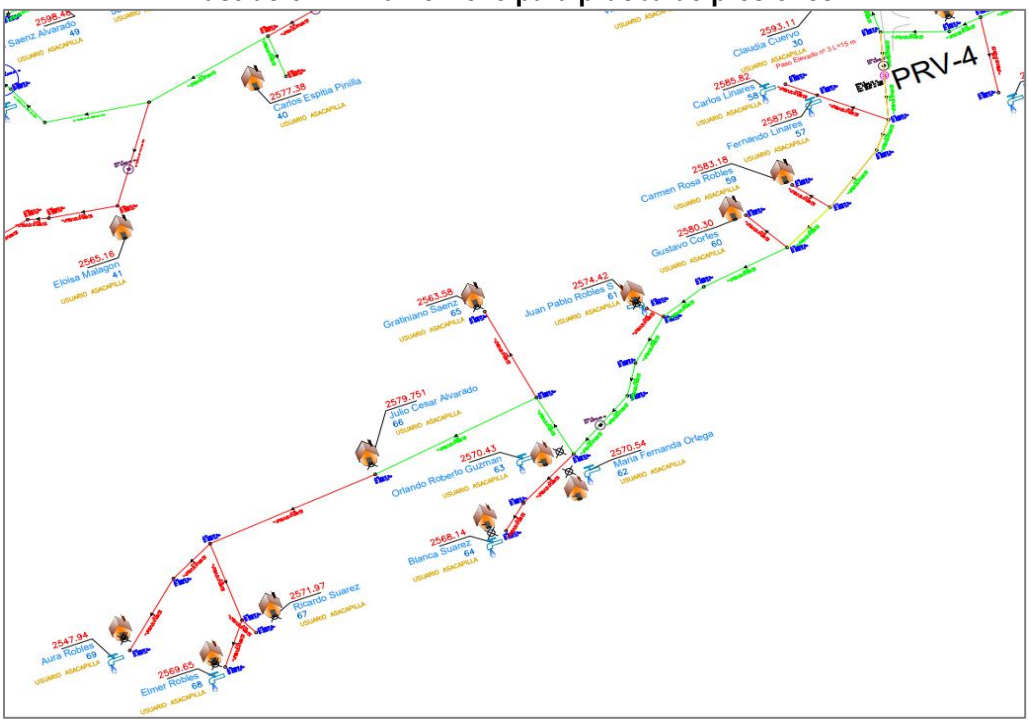
Ilustración 4. Tramo No. 3 para prueba de presiones.

El tramo No. 3 está comprendido desde la Válvula reguladora de presión PRV-4 hasta la conexión domiciliaria el usuario Aura Robles (Ilustración 4).

La prueba de verificación de presiones y fugas en el tramo No. 3 comprendido desde la Válvula reguladora de presión PRV-4 hasta la conexión domiciliaria el usuario Aura Robles (Ilustración 4), se evidencia que la red principal se encuentra en tubería PVC diámetro ¾" y ½".

Se realizó la verificación de fugas en la red de distribución y en cada una de las conexiones domiciliarias comprendidas dentro del tramo No. 3, de tal manera que se abrió el registro de corte y el registro de incorporación en las conexiones con el propósito de verificar que el sistema funcione correctamente. En esta ocasión, no se evidenciaron fugas en la red principal ni en las conexiones domiciliarias.

De acuerdo a las lecturas de presiones obtenidas se concluye que el tramo analizado (Tramo No. 3), las presiones en las conexiones domiciliarias se encuentran dentro del rango establecido por la normatividad.
