INFORME No. 4
VERIFICACIÓN DE PRESIONES Y FUGAS EN TUBERÍA, RED DE DISTRIBUCIÓN ACUEDUCTO RURAL DE LA VEREDA CAPILLA SECTOR DOS

OBJETO: "OPTIMIZACION ACUEDUCTOS RURALES DEL MUNICIPIO DE VILLA DE LEYVA, BOYACÁ"

CONTRATO DE OBRA No. 264 DE 2023, PRÓRROGA No. 1,
ADICIONAL Y MODIFICATORIO No. 1, ACLARATORIO No. 1, PRÓRROGA No. 2

JULIO DE 2024
Villa de Leyva

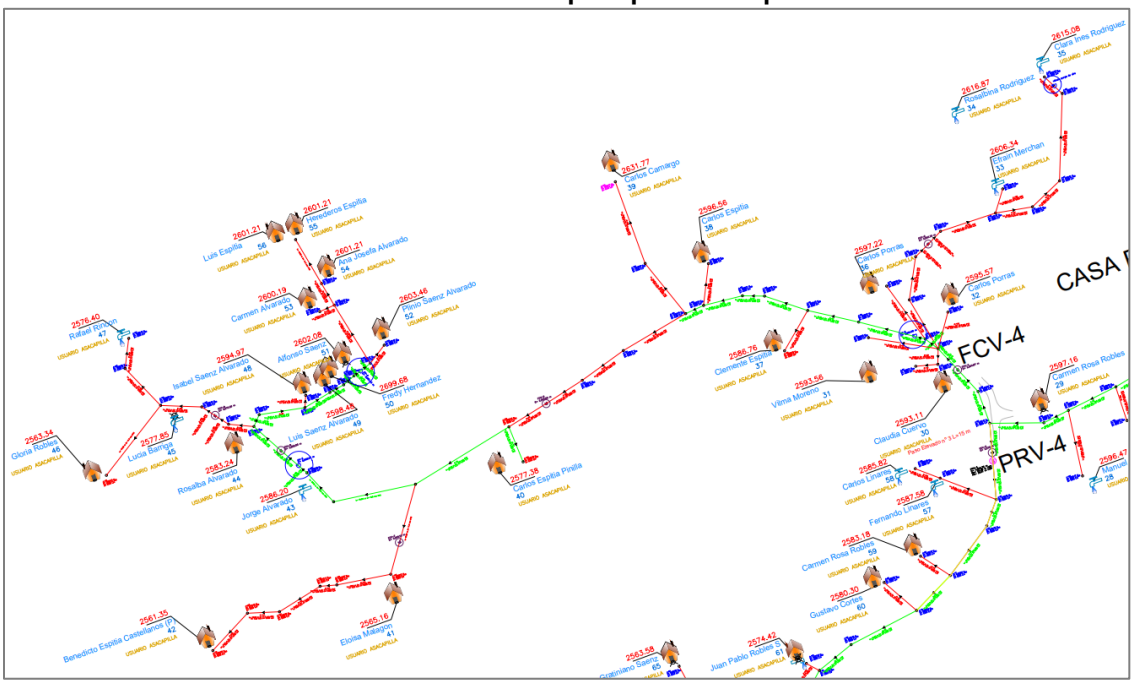
Ilustración 5. Tramo No. 4 para prueba de presiones.

El tramo No. 4 está comprendido desde la Válvula de control D=1" FCV-4 hasta la domiciliaria del usuario Rafael Rincón (Ilustración 5).

La prueba de verificación de presiones y fugas en el tramo No. 4 comprendido desde la Válvula de control D=1" FCV-4 hasta la domiciliaria del usuario Rafael Rincón (Ilustración 5), se evidencia que la red principal se encuentra en tubería PVC diámetro 1", ¾" y ½".

registro de incorporación en las conexiones con el propósito de verificar que el sistema funcione correctamente. En esta ocasión, no se evidenciaron fugas en la red principal ni en las conexiones domiciliarias.

De acuerdo a las lecturas de presiones obtenidas es posible concluir que el tramo analizado, que corresponde al Tramo No. 4, las presiones en las conexiones domiciliarias se encuentran dentro del rango establecido por la normatividad.
