INFORME SEMANAL

Semana Número: **14** Del: 18 de diciembre de 2023 Al: 23 de diciembre de 2023

ENTIDAD CONTRATANTE: SUPERINTENDENCIA DE NOTARIADO Y REGISTRO — SEDE: Cra. 32 # 287, Frontino, Antioquia. 4 de Registro Instrumentos públicos (Oriol) Teléfono: 300 637329 — SUPERVISOR: ALFONSO RENE SANCHEZ

OBJETO: CONTRATAR POR EL SISTEMA DE PRECIOS UNITARIOS FIJOS SIN FORMULA DE AJUSTE A LAS OBRAS DE MANTENIMIENTO, ADEUCACION Y MEJORAMIENTO DE INMUBELES DONDE FUNCIONAN OFICINAS DE REGISTRO DE INSTRUMENTO PUBLICO A NIVEL NACIONAL DIVIDIDA EN AGRUPACIONES. (13 ORIP)

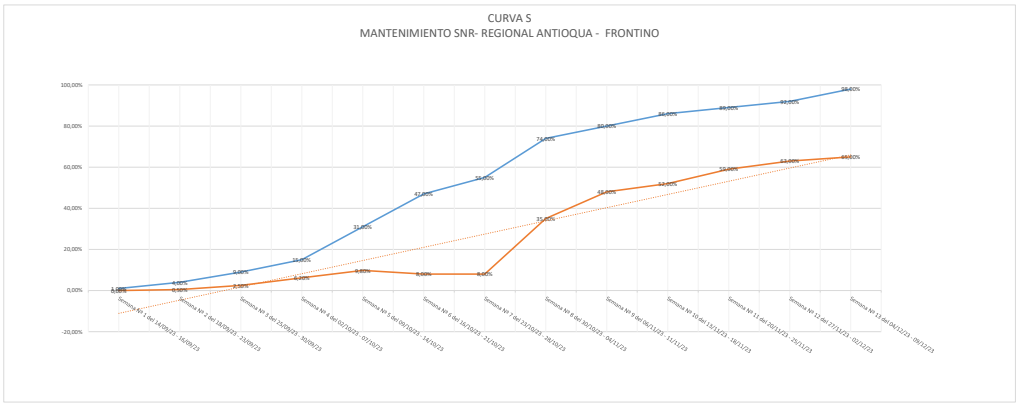
Avance

Se realiza visita técnica a Obra en la semana No.Scorrespondiente al periodo 23 de octubre 2023 al 28 de octubre 2023 por parte de la interventoria a cargo de la empresa contratista TOTALL INC SAS BIC, asiste el Arquitecto David Antonio Guerrero Palomeque en calidad de inspector de interventoria de obra, se hace revisión de las actividades constructivas que según cronograma de obra entregado por la empresa contratista de obra SOLUCIONES INTEGRALES S.A.S a cargo de las adecuaciones y mantenimiento en unidad de notariado y registro en sede regional Antioquia en el municipio de Frontino.
