ACTA DE ENTREGA FÍSICA DE LA OBRA

CONTRATO	: No. 1674 DE 2023
MUNICIPIO	: Bordo - Cauca
DIRECCIÓN	: Calle 6 No. 6 - 54
ORIP	: Super intendencia de notariado y registro.
FECHA DE ENTREGA	: 19 de Enero del 2024

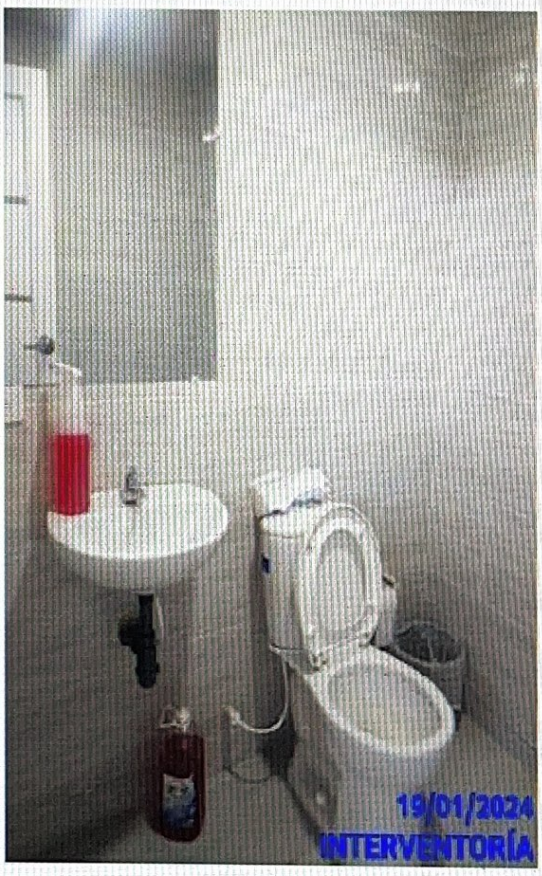
5. Se debe realizar la corrección de detalles en la aplicación de pintura koraza y estuco en oficinas, patio interno, cocina y baterías sanitarias, donde quede homogéneo.
