ALCALDÍA MAYOR DE CARTAGENA DE INDIAS.	DEPENDENCIA: SECRETARIA GENERAL	Contiene: Diseño detallado de puertas externas: P11 (EXISTENTE)	Ubicación: Mercado de Bazurto	Fecha: 14 Mayo de 2024	8/29
			Elaboró: Ing. Javier Guzmán		V.1

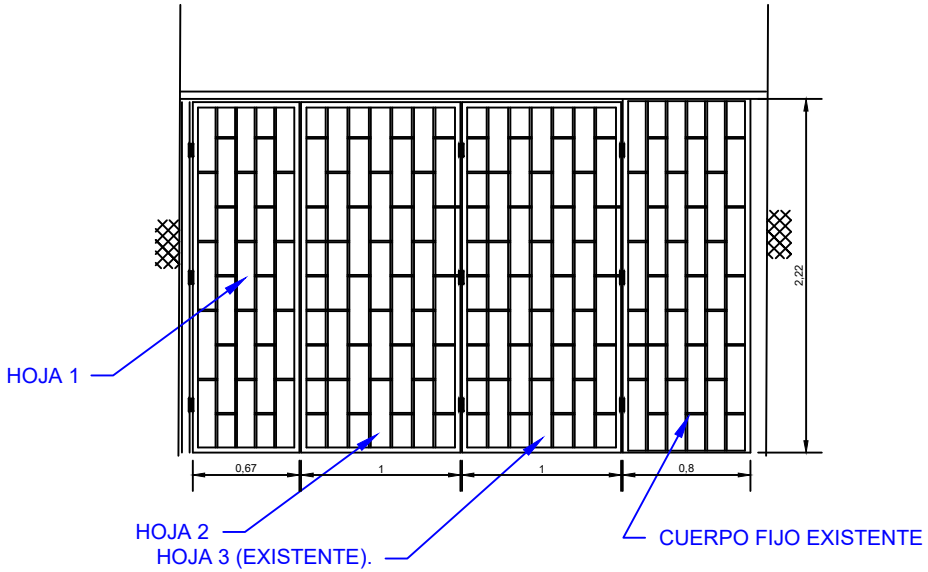
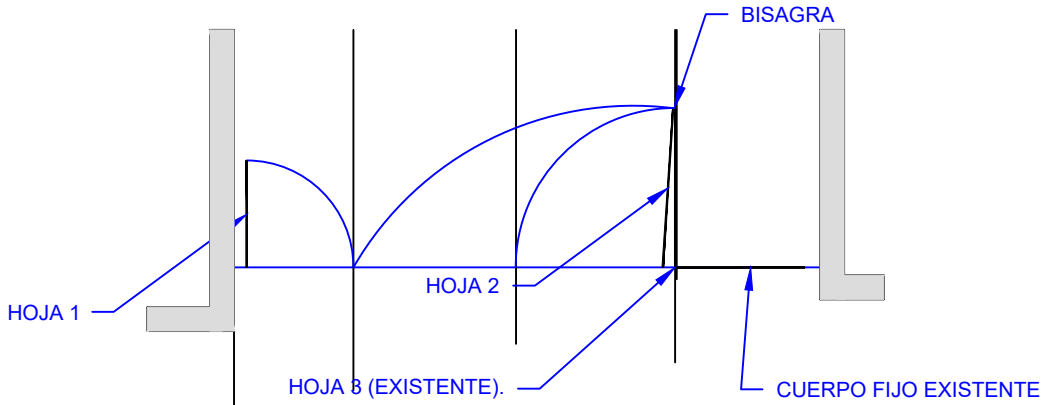
PUERTA P.11

PUERTA EXISTENTE CON UNA HOJA (A LA DERECHA) QUE REQUIERE INTERVENCIÓN (COMPLETAR CELOSÍA, REVISAR EN SU DESMONTE EL ESTADO DEL MARCO Y CAMBIAR DE SER NECESARIO A TUBERÍA Ø1", CUERPO FIJO LATERAL DERECHO Y CUERPO FIJO SUPERIOR QUE DEBE SER COMPLEMENTADO HASTA LA ALTURA DEL TECHO EXISTENTE PARA PERMITIR SEGURIDAD Y FABRICAR DOS HOJAS ADICIONALES DE ACUERDO AL PLANO. REFORZAR CON POSTES DE Ø2" EN LOS PUNTOS QUE SE REQUIERA.
