ALCALDÍA MAYOR DE CARTAGENA DE INDIAS.	DEPENDENCIA: SECRETARIA GENERAL	Contiene: Diseño detallado de puertas externas: P22	Ubicación: Mercado de Bazurto	Fecha: 14 Mayo de 2024	17/29
			Elaboró: Ing. Javier Guzmán		V.1

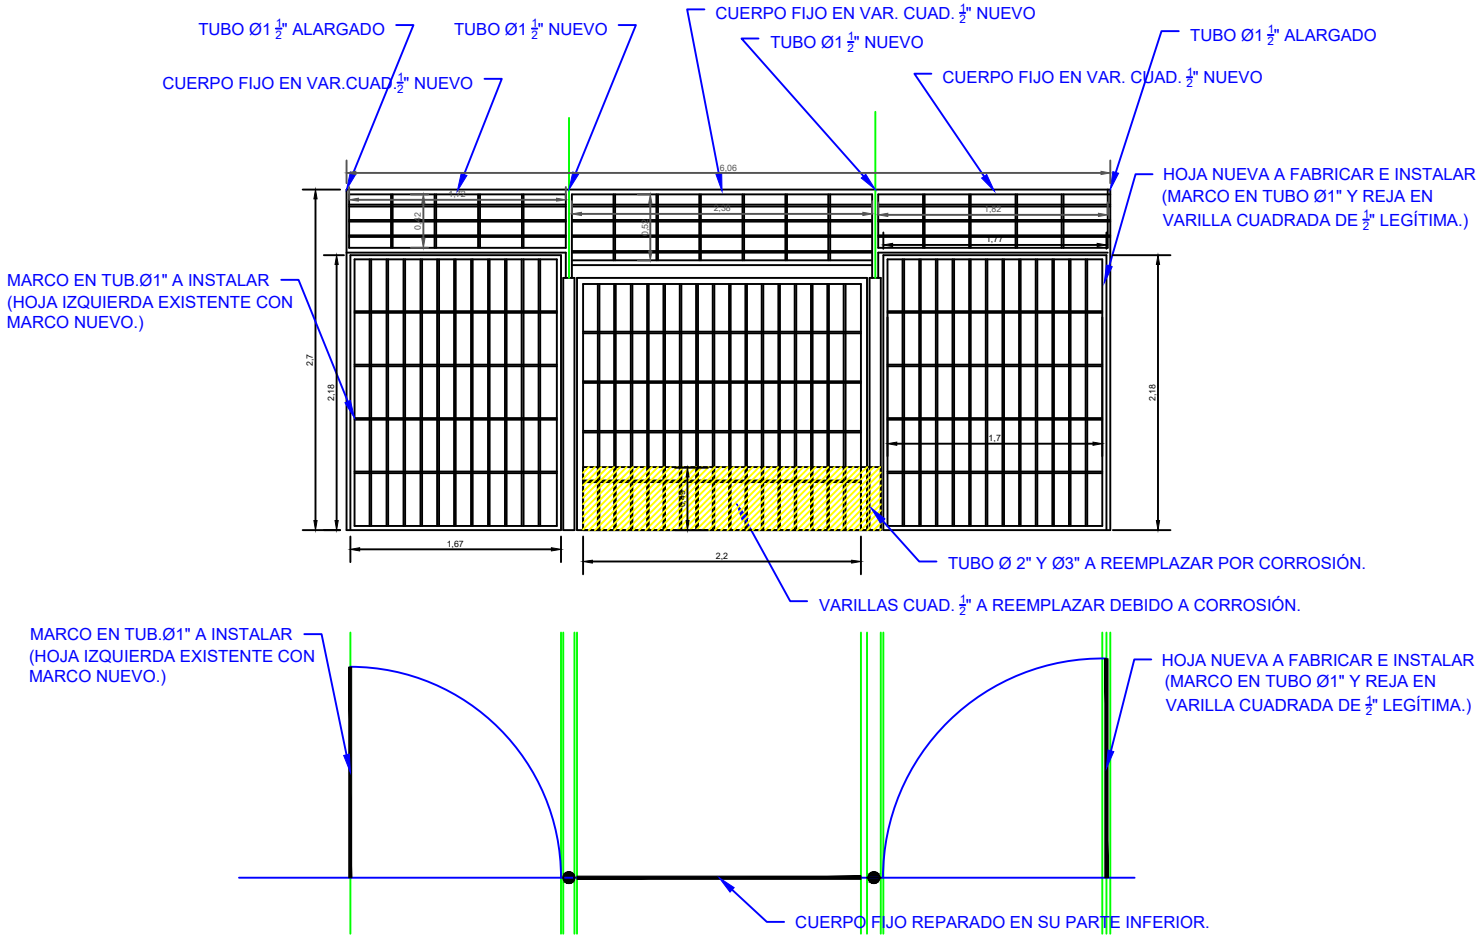
PUERTA P.22

PUERTA CON HOJA IZQUIERDA OPERATIVA, CUERPO FIJO INTERMEDIO QUE REQUIERE REPARACIÓN, CUERPO FIJO SUPERIOR A FABRICAR Y HOJA DERECHA INEXISTENTE. SE DEBE REFORZAR LA HOJA IZQUIERDA CON CAMBIO DE MARCO A TUBERÍA Ø1" Y FABRICAR HOJA DERECHA CON VARILLA CUADRADA DE ½" LEGÍTIMA, MARCO EN TUBERÍA Ø1", INSTALAR CERROJOS A AMBAS HOJAS, PROLONGAR POSTES EXISTENTES PARA SERVIR DE APOYO A CUERPO FIJO SUPERIOR Y REEMPLAZAR LAS PARTES AFECTADAS DE LO EXISTENTE EN UNA FRANJA DE APROXIMADAMENTE 0,50 m DESDE EL PISO, DEBIDO A LA CORROSIÓN.
