ALCALDÍA MAYOR DE CARTAGENA DE INDIAS.	DEPENDENCIA: SECRETARIA GENERAL	Contiene: Diseño detallado de puertas externas: P25	Ubicación: Mercado de Bazurto	Fecha: 14 Mayo de 2024	20/29
			Elaboró: Ing. Javier Guzmán		V.1

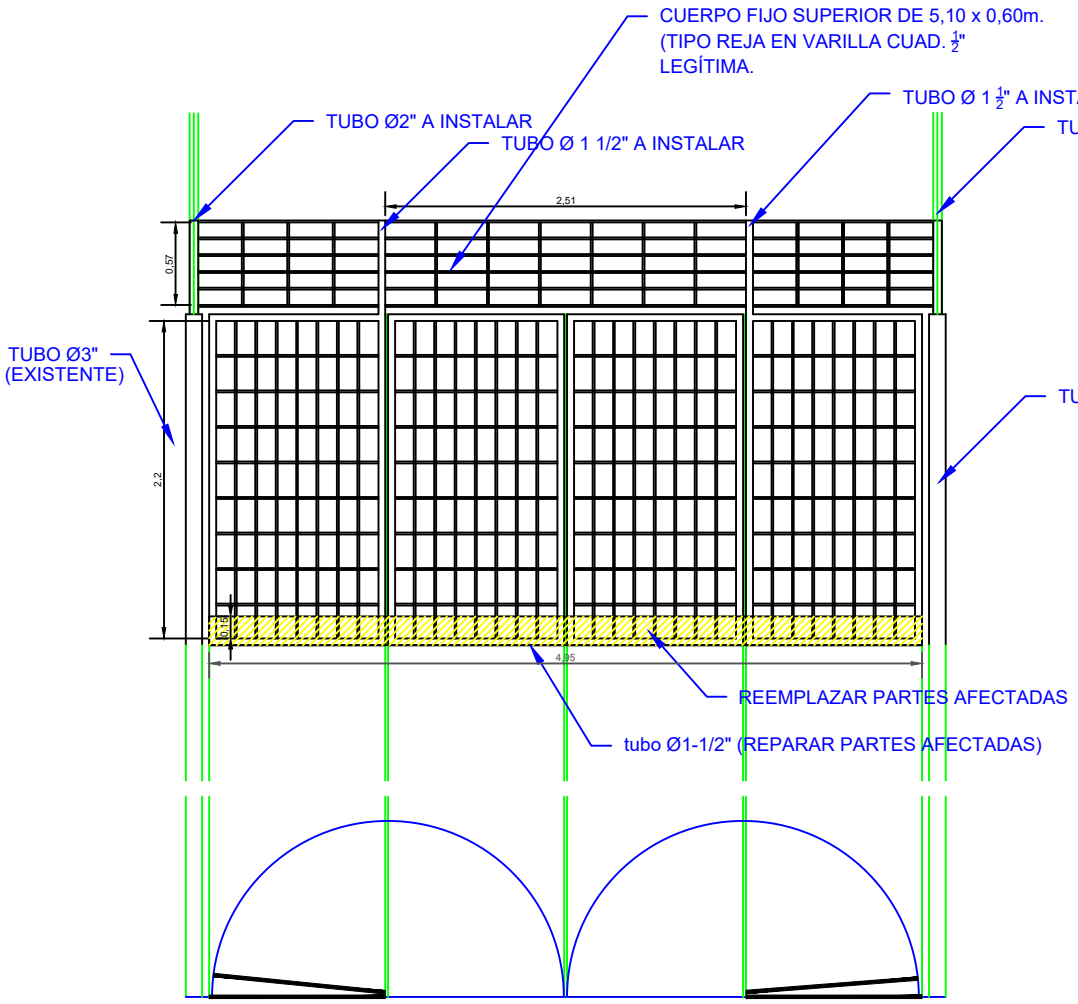
PUERTA P25

PUERTA TIPO ACORDEÓN OPERATIVA PARA REFACCIÓN ALEDAÑA A LA ZONA DE LICORES, INCLUYE REPARACIÓN DE HOJAS EXISTENTES Y FABRICACIÓN + MONTAJE DE CUERPO FIJO SUPERIOR, APOYADO SOBRE ALARGAMIENTO DE POSTES EXISTENTES. SE DEBEN REEMPLAZAR PARTES AFECTADAS POR CORROSIÓN SOBRE TODO LAS MOSTRADAS EN SOMBRA AMARILLA LOS PRIMEROS 0,15m DEL PISO HACIA ARRIBA.
