De: Juan Guillermo Gamba Hincapie
Enviado el: jueves, 11 de julio de 2019 8:56 a. m.
Para: Martha Narvaez
CC: Mantenimiento General
Asunto: Informe Mantenimiento de Ventanería Temporada de Vientos

Estos son los elementos de ventanería detectados que necesitan mantenimiento, de acuerdo al recorrido realizado el 26 de Junio.

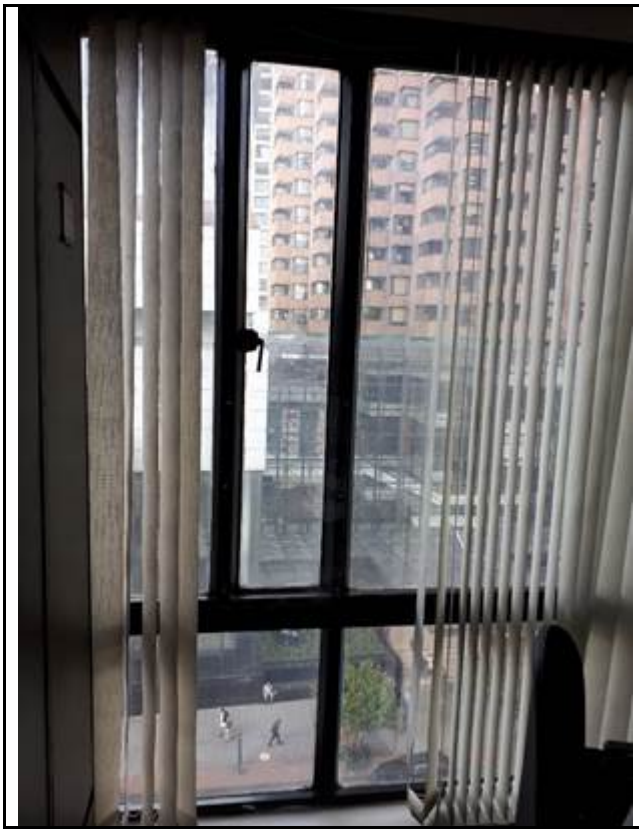
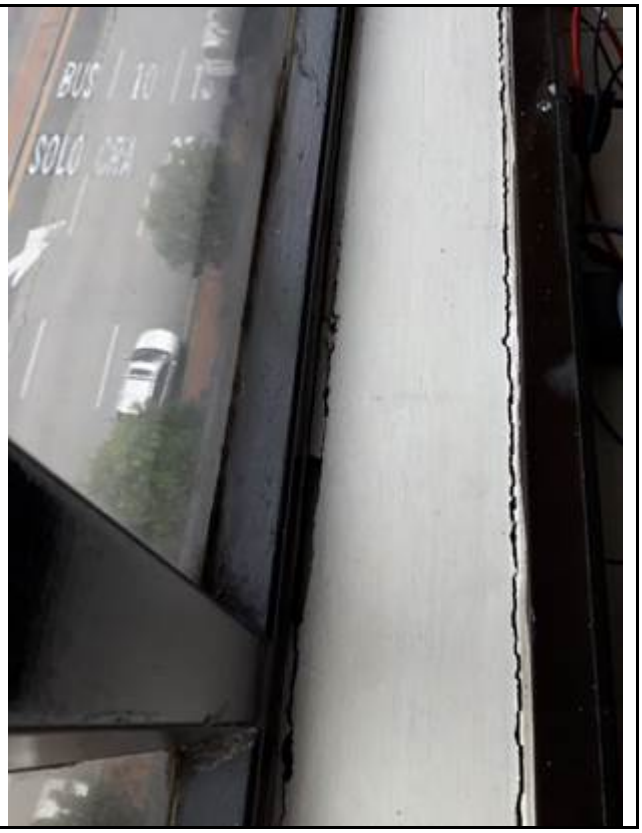
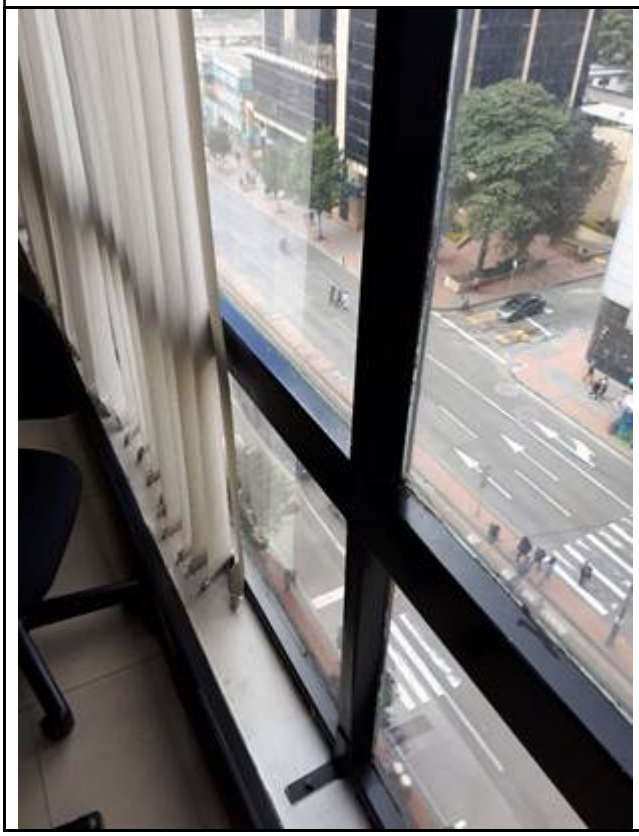
Piso 6 – Modulo de Ventanería Sur-Occidental – Área de Gestión del Talento Humano

Corrosión en el marco de la ventana, vidrio roto. Módulo de 10,50 x 2,20. 32,10 m2

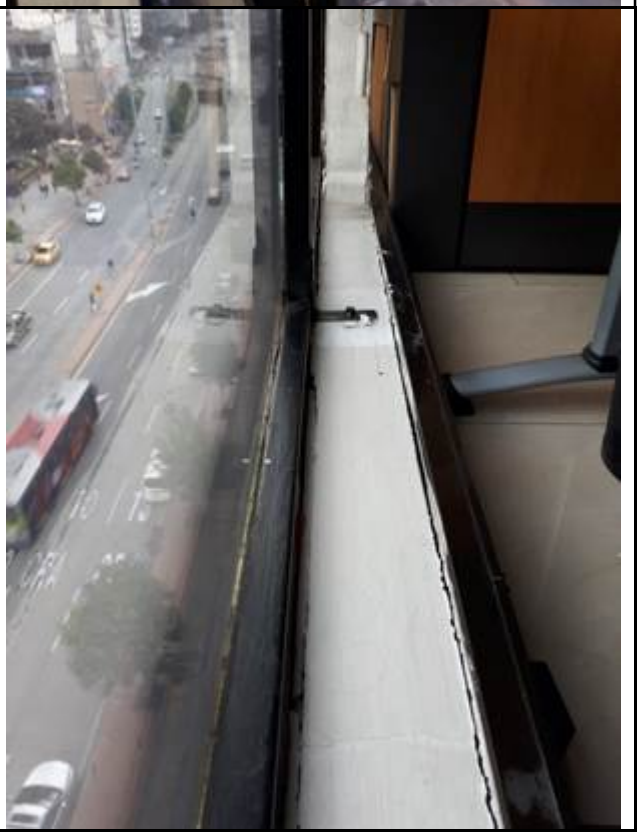
Piso 9 – Module de Ventanería Nor-Oriental – Área de Control Interno

El día 26 de Junio, en las oficinas de control interno, se reportó una fuerte vibración en los módulos de ventanería. Debido a que no se produce un cierre total en los basculantes de ventanería, por la dilatación resultante, se filtra la corriente de aire, que contribuye con la vibración.

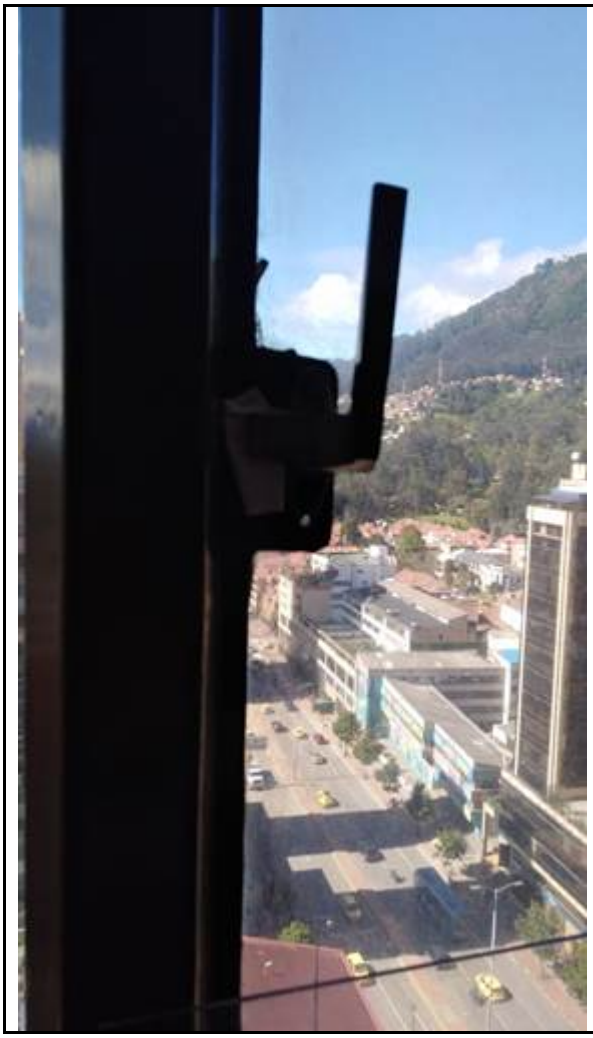
Piso 16 – Recorrido de inspección organizado por la brigada - Esquina Sur Oriental

en la esquina sur oriental la manija del basculante está dañada, se aseguró provisionalmente.

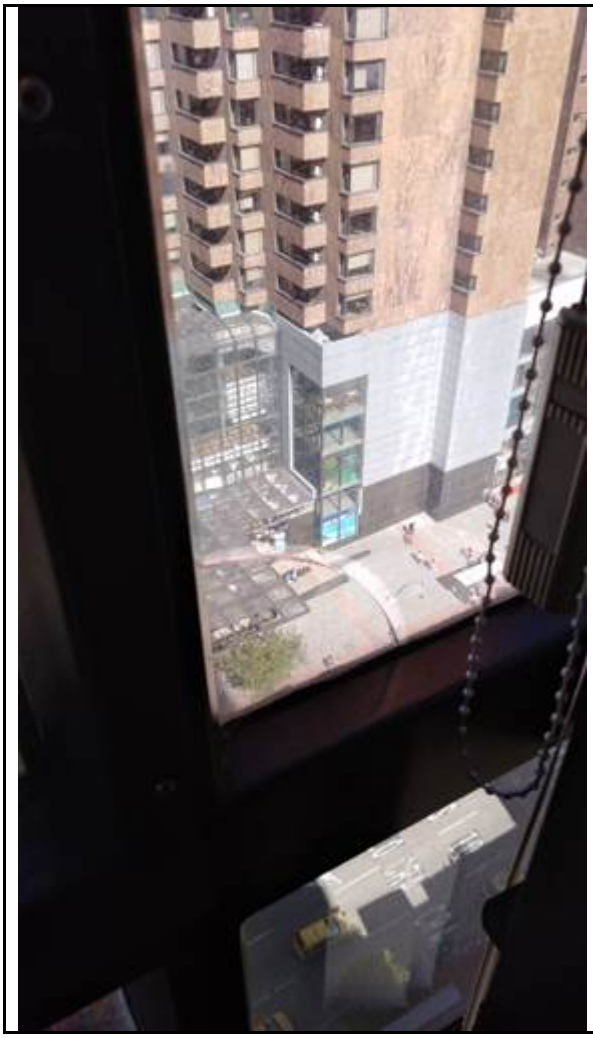
Piso 19 – Recorrido de inspección organizado por la brigada

Se detectó un vidrio roto de uno de los basculantes, al igual que una de las manijas tiene mucho juego y podría ocasionar la ruptura del vidrio.

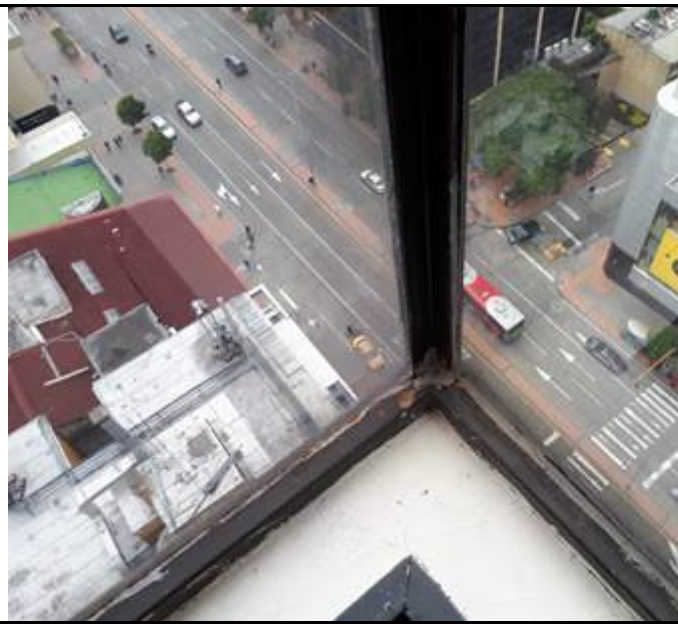
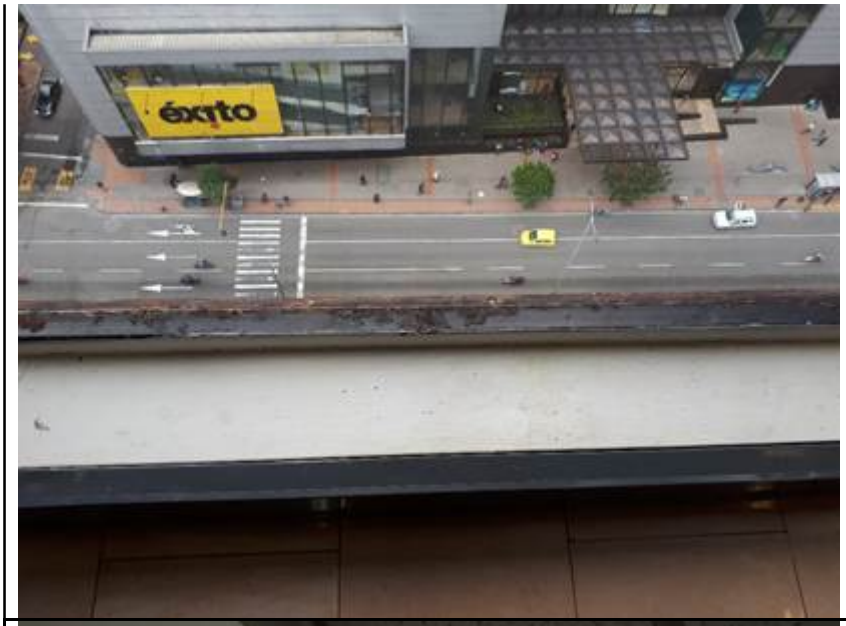
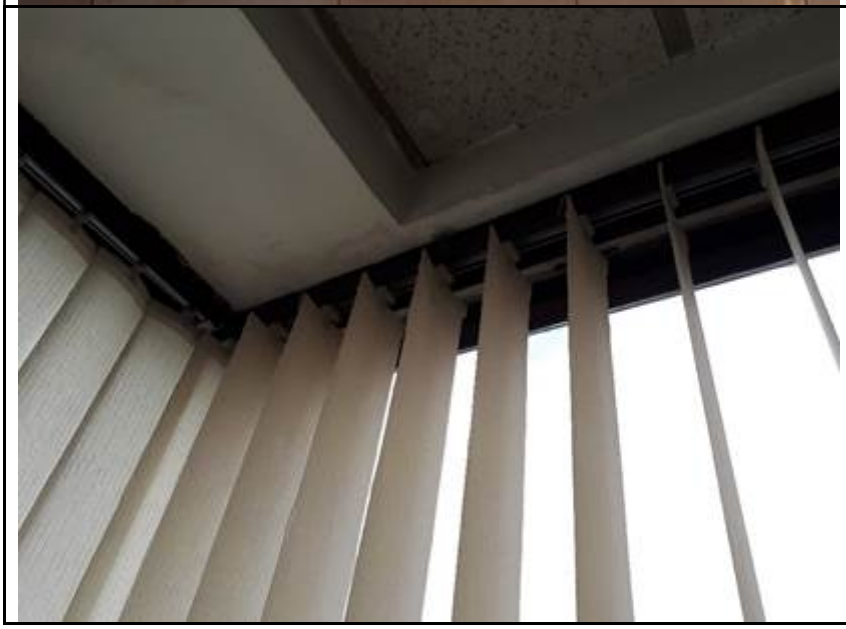
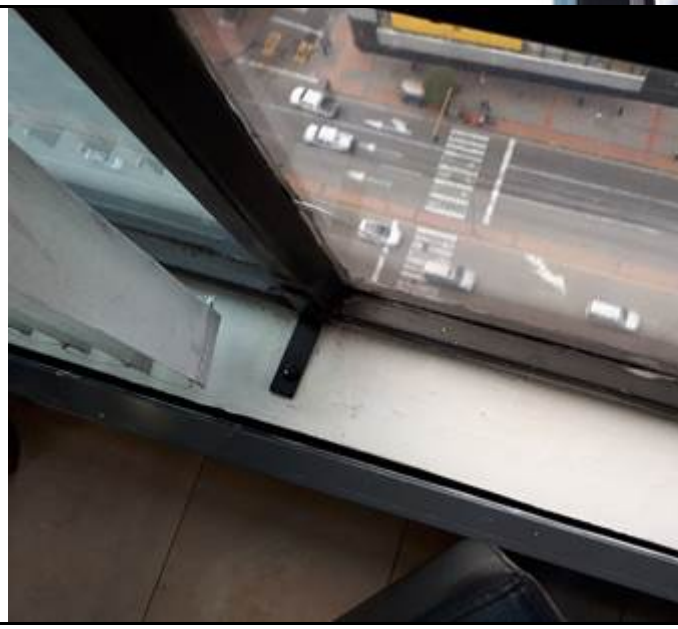
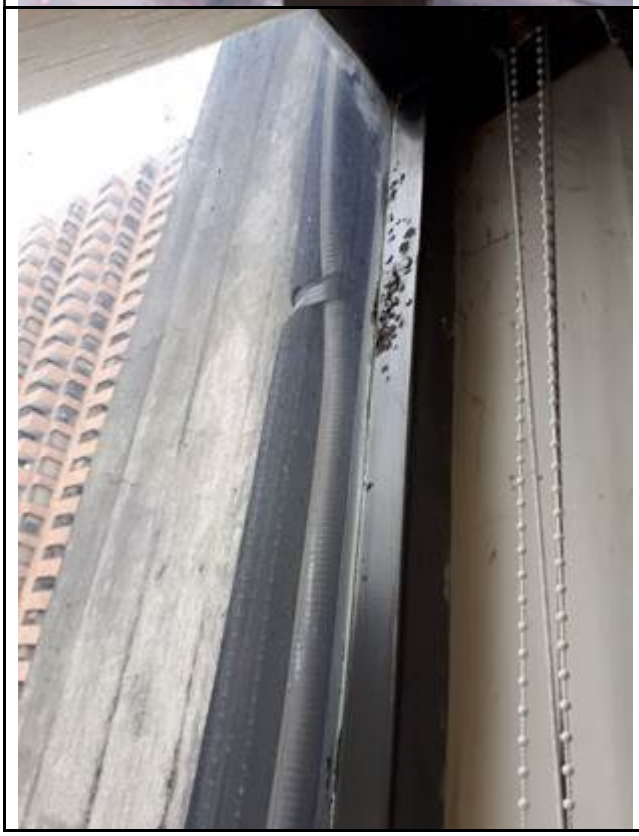
Piso 22 – Modulo de Ventanería Nor-Oriental – Sala de Estar, Sala de Juntas Viceministerio

Se detectaron filtraciones de agua que generan humedad y corrosión en todo el modulo del marco.
