INFORME PARCIAL DE AVANCE DE OBRA N°06

CONVENIO DE ASOCIACIÓN No. 2976 DE 2023 SUSCRITO ENTRE EL DEPARTAMENTO DE BOYACÁ Y LA EMPRESA GASUR S.A. ESP, CUYO OBJETO ES "AUNAR ESFUERZOS TÉCNICOS, ADMINISTRATIVOS Y FINANCIEROS PARA LA AMPLIACIÓN DE COBERTURA DEL SERVICIO PÚBLICO DE GAS DOMICILIARIO A TRAVÉS DE SUBSIDIOS AL DERECHO DE CONEXIÓN Y LA RED INTERNA A LOS USUARIOS EN LOS MUNICIPIOS DE TOGUI Y SOATÁ DEL DEPARTAMENTO DE BOYACÁ".

GASUR S.A. E.S.P.
BARBOSA SANTANDER
2024

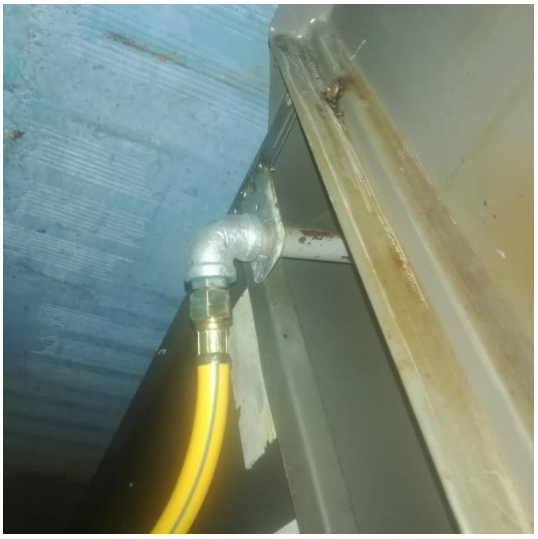
➢ Construcción de Instalación Interna.
