MINISTERIO DE DEFENSA NACIONAL
COMANDO GENERAL DE LAS FUERZAS MILITARES
EJÉRCITO NACIONAL
BATALLÓN DE ENTRENAMIENTO Y REENTRENAMIENTO DE AVIACIÓN

Asunto: Respuesta.
Referencia: Oficio radicado No 2024189001863833, solicitud acta a satisfacción Contrato No 072'CENACTOLEMAIDA-2023.

Anexo 01 documento radicado N **2024681000263281**

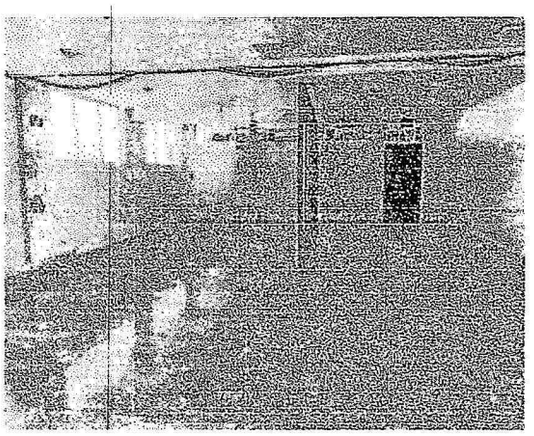
22	Suministro e instalación a todo costo de persiana en blackout (2,8 m X 1,8 m) , igual o mejor. (incluye accesorios y todo lo necesario para su instalación y perfecto funcionamiento)	und	6,00	NO	No estan instalados los Items contratados.
23	Mantenimiento y restauración a todo costo de closet en madera (2,60 m X 1,5 m), si es necesario lijar, reparar daños, aplicar base selladora nitrocelulosa y lacado, marcos de puerta, materiales necesarios de cambiar. Incluye materiales, transporte, mano de obra y todo lo necesario para el correcto cumplimiento de esta actividad.	m2	15,60	NO	No está realizado el Item contratado.
24	Suministro e instalación a todo costo de división oficina con puerta en vidrio de templado 6mm o similar, accesorios en acero inoxidable	m2	20,00	NO	No están instalados los Items contratados.

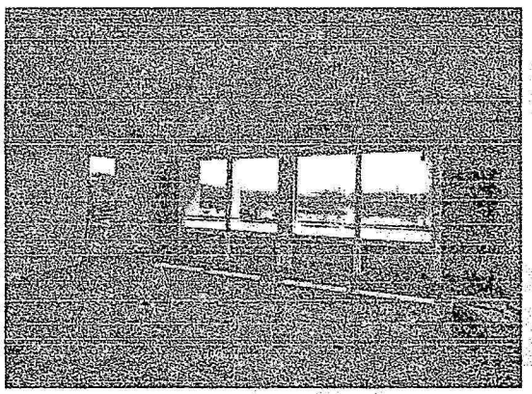
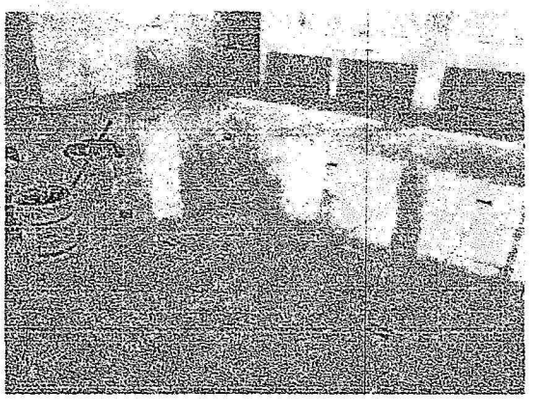
En la obra que concierne a la adecuación de la sala de operaciones, se registra que no se ha instalado la división en vidrio templado, adicional la canaleta no ha sido terminada y lo instalado al momento no cumple con el requerimiento de contrato.

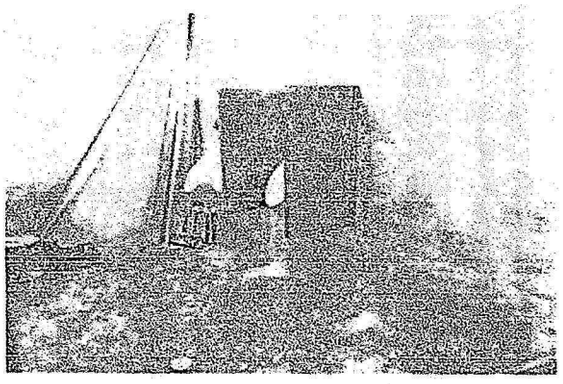
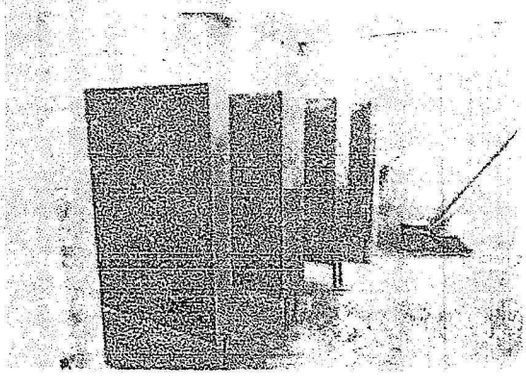
AULAS

Las aulas cuentan en general con las mismas observaciones. Las cuales consisten, en que no están instaladas las persianas requeridas, no están instaladas las tapas de protección de los toma corrientes de piso y de igual forma los tomacorrientes no cumplen las especificaciones requeridas por el supervisor, teniendo en cuenta que la calidad del elemento instalado es inferior a la propuesta realizada.

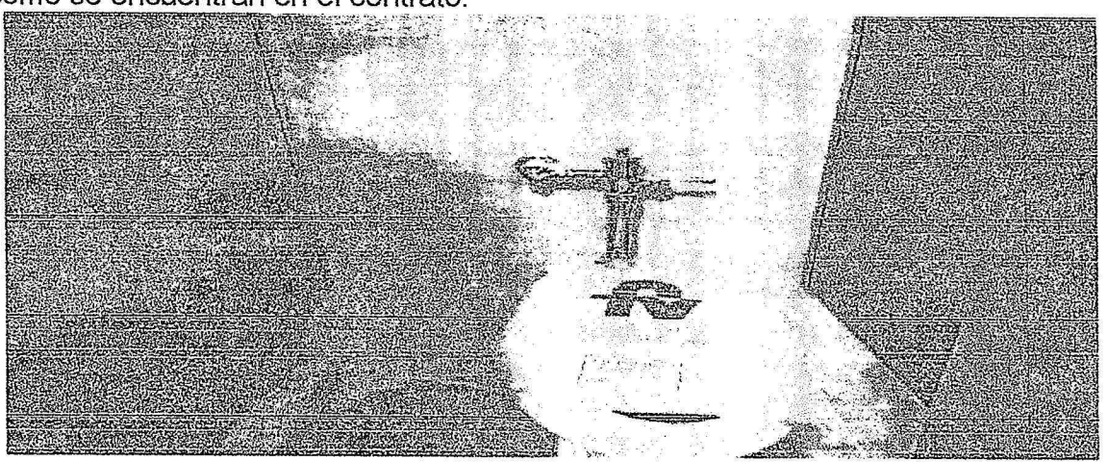
BATERIA DE BAÑOS

En mencionadas fotografías se evidencia que la instalación de los orinales no se encuentra a la misma altura, y hace falta una división por instalar. Se recalca que, la distancia para cada orinal no corresponde a la requerida de acuerdo al plano suministrado por el supervisor del contrato (anexo imagen). Las divisiones de acero inoxidable que están instaladas son las existente que había en las instalaciones del Batallón, es decir, el contratista no ha suministrado los metros cuadrados de división como se encuentran en el contrato.

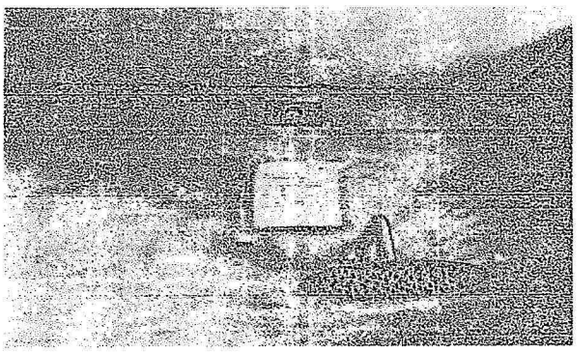
Frente a la instalación de los sanitarios, se deslumbra que no cumple la instalación con las inspecciones técnicas, toda vez que instalo a la vista con el propósito de suministrar agua a la taza. Además, las dimensiones de instalación no están de acuerdo al plano suministrado por el supervisor, y por ultimo, se recalca que la culminación del proceso constructivo no cumple con la lógica y estética de una obra.

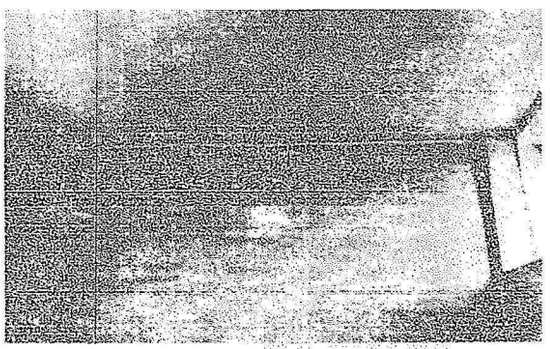
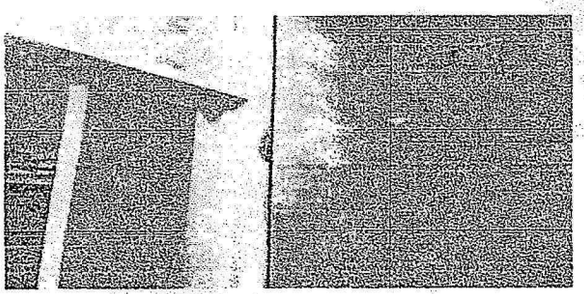
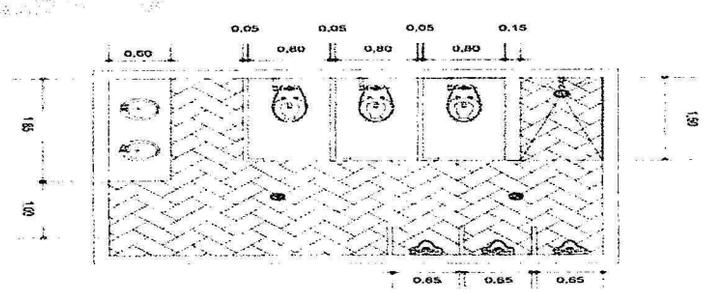
En cuanto a la primera imagen, el extractor de aire quedo con alimentación eléctrica directa, es decir, no hay forma de apagarlo una vez se conecta el toma corriente. En cuanto a la segunda y tercera imagen, se evidencia que no cuentan con los acabados de enchape que se realizan con boquilla en las juntas de unión de las baldosas; y hay una separación fuera de lo normal en la parte superior de las baldosas.
