MINISTERIO DE DEFENSA NACIONAL
COMANDO GENERAL DE LAS FUERZAS MILITARES
EJÉRCITO NACIONAL
BATALLÓN DE ENTRENAMIENTO Y REENTRENAMIENTO DE AVIACIÓN

Radicado No. **2024681005325533:** MDN-COGFM-COEJC-SECEJ-JEMOP-DAVAA-BRIAV25-BETRA-EJEC-29.25

Asunto: Informe
Referencia: Contrato No 082-CENACTOLEMAIDA-2023.

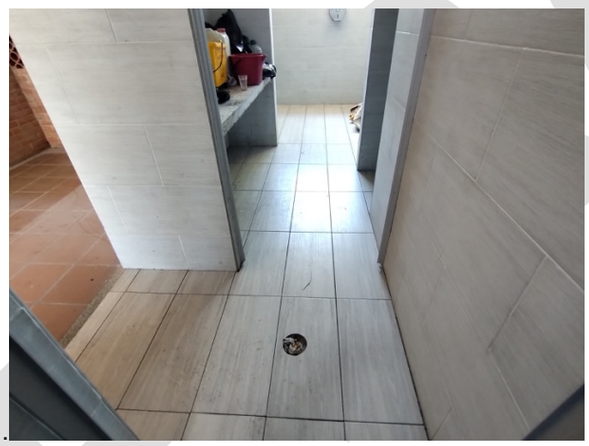
| **20** | Desmonte general de vidriería existente de división de las duchas, suministro e instalación a todo costo de separadores en acero inoxidable 304 en lamina calibre 22, relleno en poliuretano, de uso y modelo institucional, las medidas 1,76 m x 1,8 m (Incluye 02 puertas de medidas de 1,8 m de alto x 0,8 m de ancho, accesorios necesarios para su correcta instalación y perfecta funcionalidad). | M2 | 3,20 | **EN PROCESO** | No están instalados los metros cuadrados de la división en acero inoxidable 304 en lamina calibre 22, relleno en poliuretano. |
