ACTIVIDADES DE ENTREGA

ACTIVIDADES DE SEGUIMIENTOS SEPTIEMBRE

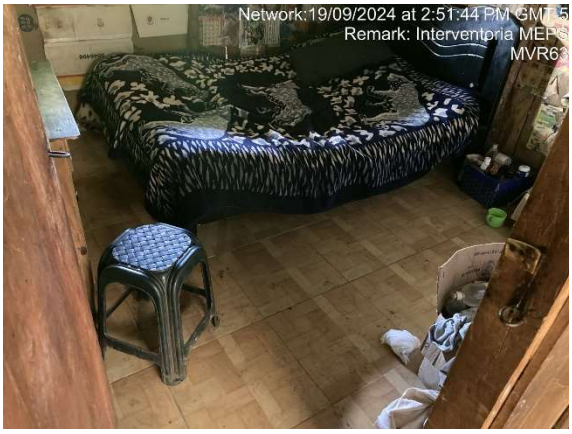
MVR63 Actividades terminadas de enchape piso, placa piso de una habitación , pintura una habitación , enchape piso baño , enchape mesón , avance del 90%
