Cali, septiembre 26 del 2024.

INFORME TÉCNICO DE INSPECCION GENERAL DE EQUIPOS EJECUTADO EN EL MES DE SEPTIEMBRE, DE LOS GRUPOS ELECTRÓGENOS DEL EDIFICIO BULEVAR LA SEXTA, CAM, EDIFICIO FUENTE VERSALLES Y CENTRO DE SERVICIOS DE LADERA CONTRATO No. 4181.010.26.1.209-2024.

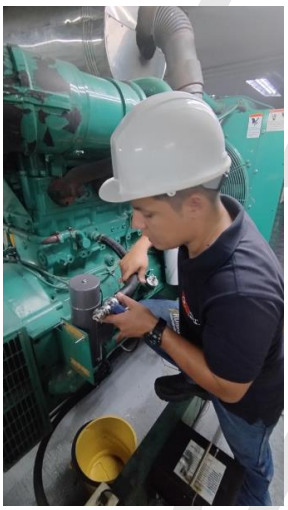
Registro fotográfico edificio Boulevard de la sexta.

UBICACIÓN	ESTADO INICIAL	PROCEDIMIENTO, ESTADO FINAL Y RECOMENDACIONES
EDIFICIO BOULEVAR LA SEXTA	Planta eléctrica con motor Cummins NTA-855, GENERADOR DE 375KVA y control ComAp InteliLite 9. Estado operativo. **REFERENCIA DE FILTROS, ACEITE Y REFRIGERANTE.** **ACEITE** - LF3000 ACEITE: VALVODIESEL 15W-40 CH4 **COMBUSTIBLE** - FS1000 X2 **AIRE** - AH1103 **REFRIGERANTE -** AW-2010SP	Inspección general realizada al equipo el día **23/08/2024** • Revisión sistema de lubricación (presencia de fugas, filtración, líneas de suministro y conexiones) • Revisión sistema de combustible (línea de alimentación, filtración, conexiones) • Revisión sistema de admisión de aire (filtración, indicador de restricción, turbo-cargadores) • Revisión sistema de escape (conexiones, ductos y ventilación) • Revisión sistema de refrigeración (nivel de concentración de anticongelantes y aditivo contra cavitación y corrosión, verificando fugas y estado de conexiones) • Revisión nivel de cargas de las baterías, nivel del electrolito estado de bornes y verificación de conexiones. • Revisión bandas y elementos de transmisión (tensión de bandas) • Revisión limpieza general del grupo electrógeno • Revisión dispositivos de protección (breaker) y componentes eléctricos (cableados) sensores e indicadores y barrajes de conexión, tablero de instrumentos de medición. • Revisión componentes auxiliares de agua y otros. • Revisión y pruebas de funcionamiento adecuado del grupo electrógeno, monitoreo de parámetros principales como frecuencia, tensiones de línea, tensiones de fase, intensidad de línea. Durante la inspección general del equipo se evidencia que se encuentra en excelentes condiciones, cuarto limpio, equipo limpio sin fugas, batería cargando correctamente, nivel de aceite y refrigerante óptimo, tanque de combustible lleno al 90%. Finalmente se realizaron pruebas de encendido en vacío donde el equipo funcionó correctamente, para terminar, se entregó en modo automático.

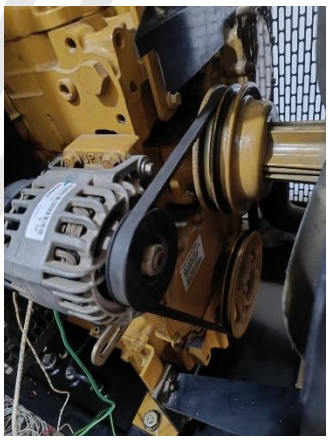
Registro fotográfico Ladera.

SITIO	ESTADO INICIAL	PROCEDIMIENTO, ESTADO FINAL Y RECOMENDACIONES
CENTRO DE SERVICIOS LADERA	Planta eléctrica Perkins R551345 con generador Olympian de 75 KVA. Se encontró el equipo en modo automático con alarma por sobre tensión, además se logró ver que la correa de alternador estaba mal instalada. **REFERENCIA DE FILTROS, ACEITE Y REFRIGERANTE.** **COMBUSTIBLE –** 26560201 **ACEITE:** VALVODIESEL 15W-40 CH4 **ACEITE -** A1 **AIRE -** DA2570	Inspección general realizada al equipo el día **26/08/2024** Revisión y rutina mensual del equipo con sus respectivas pruebas de funcionamiento • Revisión sistema de lubricación (presencia de fugas, filtración, líneas de suministro y conexiones) • Revisión sistema de combustible (línea de alimentación, filtración, conexiones) • Revisión sistema de admisión de aire (filtración, indicador de restricción, turbo- cargadores) • Revisión sistema de escape (conexiones, ductos y ventilación) • Revisión sistema de refrigeración (nivel de concentración de anticongelantes y aditivo contra cavitación y corrosión, verificando fugas y estado de conexiones) • Revisión nivel de cargas de las baterías, nivel del electrolito estado de bornes y verificación de conexiones. • Revisión bandas y elementos de transmisión (tensión de bandas) • Revisión limpieza general del grupo electrógeno • Revisión dispositivos de protección (breaker) y componentes eléctricos (cableados) sensores e indicadores y barrajes de conexión, tablero de instrumentos de medición. • Revisión componentes auxiliares de agua y otros. • Revisión y pruebas de funcionamiento adecuado del grupo electrógeno, monitoreo de parámetros principales como frecuencia, tensiones de línea, tensiones de fase, intensidad de línea. • servicio para reemplazo, organizar y ajustar cableado de planta eléctrica. • servicio suministro y cambio de correa • servicio de suministro e instalación de batería nueva. Durante la rutina de mantenimiento preventivo anterior se evidencio que la batería y el control del equipo presentaban fallas y que en cualquier momento podían hacer que el equipo quedara fuera de servicio, por tal motivo se le presenta a la entidad la respectiva cotización **# CR- 14159** para su aprobación esto para garantizar el buen funcionamiento del equipo y contar con respaldo eléctrico en caso de no tener la red pública.

cableado antiguo y defectuoso.

Durante la visita técnica de este equipo el día 30/08/2024 se realizó suministro e instalación de batería 12V-DC 31H nueva, cambio de correa de alternador, ramal eléctrico de control, borneras, protecciones, relés, coraza, pilotos, y demás accesorios para el correcto funcionamiento según cotización **#CR- 14159** esto con el fin de poder manejarlo desde el control digital MEBAY, se realizaron pruebas de encendido en vacío donde el equipo trabajo en perfectas condiciones, se entrega el equipo operativo y en modo automático.

cambio de ramales eléctricos.

cableado eléctrico nuevo organizado y acondicionado con sus respectivos accesorios y coraza.
