Certificado de Servicio Nº 689-1

LIMPIEZA Y DESINFECCIÓN DE TANQUES
Fecha de ejecución: 03 / 08 / 2024

Razón Social : INSTITUTO PARA LA ECONOMIA SOCIAL- IPES
Sede: PC CENTRO COMERCIAL Y CULTURAL VERACRUZ
Dirección: Calle 17 # 4-65
Municipio:
Departamento: Bogotá D.C
Tel.:

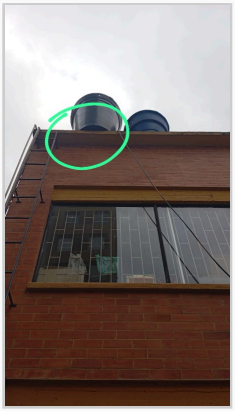
PUNTO DE CONTROL TA-1-1.

Zona	Código	Producto y Consumo	Estado de conservación	Capacidad del tanque	Estado de la tapa	Estado de la valvula	Estado tubería de entrada	Estado tubería de salida
	! TA-1-1		Bien	1000 L	Bien	Bien	Bien	Bien
OBSERVACIONES: LA PLATAFORMA DONDE ESTA UBICAN UBICADOS LOS TANQUES ES MUY ESTRECHA Y EL TANQUE DE 1000L NO ESTA EN SU TOTALIDAD SOBRE LA PLATAFORMA, HAY RIESGO DE VOLCAMIENTO .								
	TA-1-2		Bien	500 L	Bien	Bien	Bien	Bien
