"Alianza Publico Privada para el Desarrollo de la Cadena de Valor del Camarón en San Andrés de Tumaco" APPD Camarón					
Formato Record de visita					
Organización:	MUJERES EN ACCIÓN				
Ubicación:	LOS ANGELES				
Municipio	TUMACO				
	Dia	**Mes**	**Año**	**Profesional tecnico responsable**	**DIEGO PADILLA ROSAS**
Fecha de visita	**2**	**9**	**2024**

SEGUIMIENTO TRABAJOS DE OBRA CIVIL PISCINAS

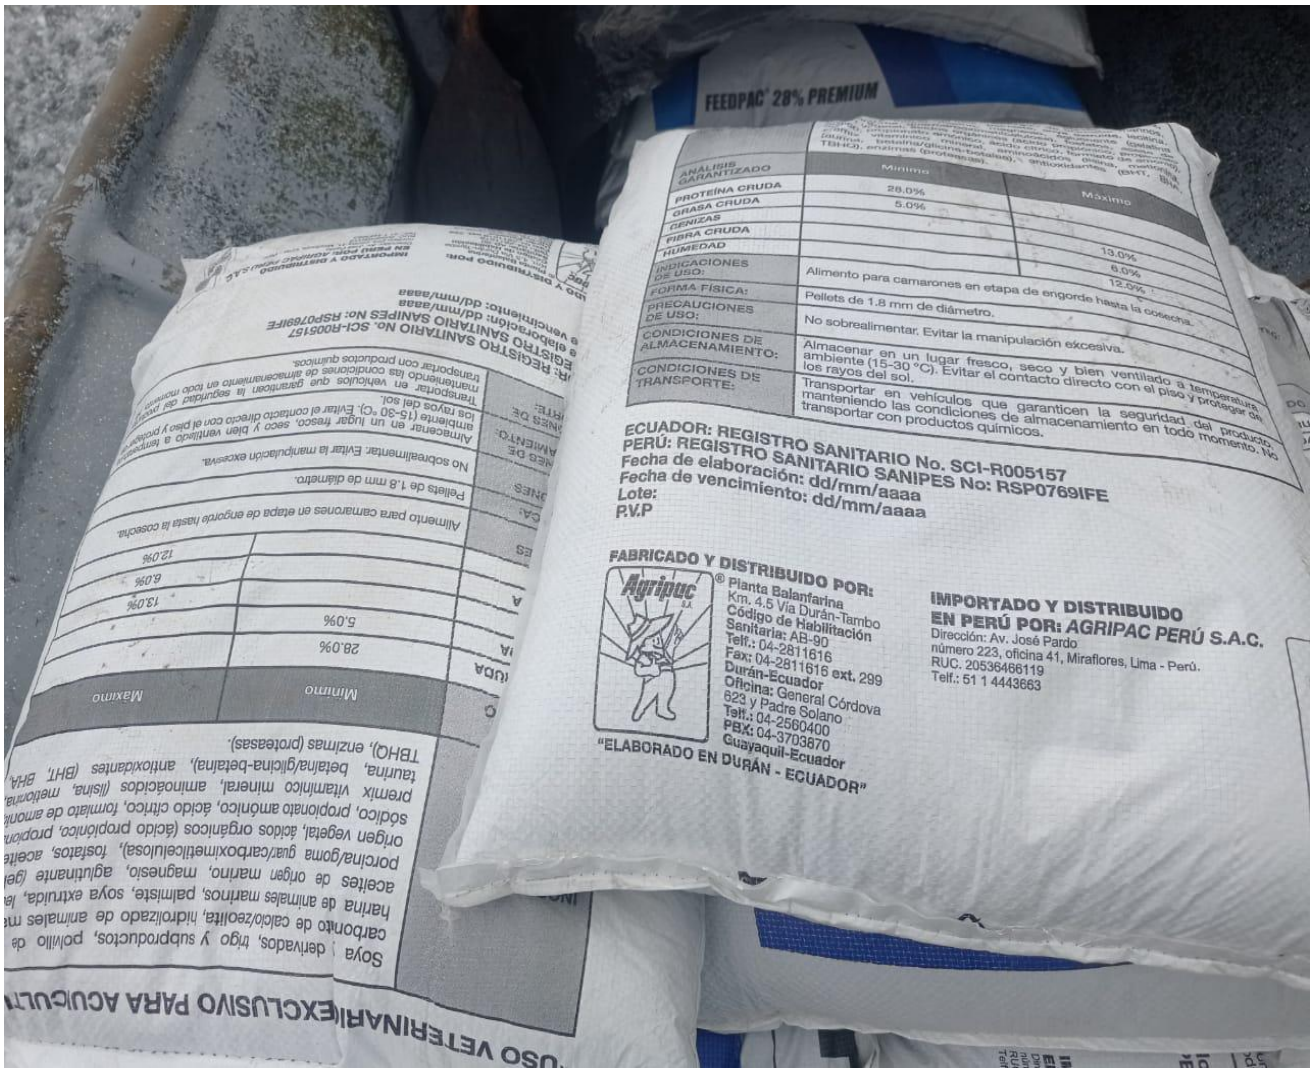
09/09 SEGUIMIENTO AGROPEFUR

"Alianza Publico Privada para el Desarrollo de la Cadena de Valor del Camarón en San Andrés de Tumaco" APPD Camarón					
Formato Record de visita					
Organización:	AGROPEFUR				
Ubicación:	PIÑAL SALADO				
Municipio	TUMACO				
	Dia	**Mes**	**Año**	**Profesional tecnico responsable**	**DIEGO PADILLA ROSAS**
Fecha de visita	**9**	**9**	**2024**		
OBJETO DE LA VISITA					
SEGUIMIENTO DEL CULTIVO CICLO 3 APPD					
SITUACIÓN ENCONTRADA					
EL SEGUMIENTO TÉCNICO DEL CICLO 3 SE REALIZA EN LA PISCINA No 7 DE LA ORGANIZACIÓN Agropefur DONDE SE LLEGA CON 25 BULTOS DE ALIMENTO BALANCEADO DE ORIGEN ECUATORIANO DEBIDO A LA FALTA DEL CONCENTRADO DE AORIGEN ITALCOL POR TEMAS DE PRODUCCIÓN. AL MOMENTO DE LA VISITA SE ESTAN REALIZANDO LAS LABORES RUTINARIAS DEL CULTIVO COMO ES LA ALIMENTACIÓN DE LOS CAMARONES EN LOS COMEDEROS UBOICADOS EN TODA EL AREA DEL ESPEJO DE AGUA, ESTA LABOR PERMITE EL CONTROL DEL CONSUMO Y VERIFICAR EL ESTADO DE LOS ANIMALES. SEGUIDAMNETE SE REALIZA EL MUESTREO DE CRECIMIENTO SEMANAL EL CUAL ARROJA COMO RESULTADO QUE EL PESO PROMEDIO DEL CAMARÓN ES DE 13,1 g LO QUE IMPLICA QUE ESTÁ MUY PROXIMO A LLEGAR A LA TALLA COMERCIAL Y SE DEBE PREPARAR LA COSECHA. ESTAMOS A LA ESPERA DE LAS ACCIONES DE CONTRATO CON LA PLANTA DE PROCESO. SE HACE LLAMADO A LOS MIEMBROS DE LA ORGANIZACION PARA QUE TOMEN LOS PARAMETROS DE CALIDAD DEL AGUA YA QUE AL MOMENTO DE LA VISITA NO SE HAN REALIZADO, ASEGURAN QUE LOS EQUIPOS DEBEN LLEVARSE HASTA LA CASA POR SEGURIDAD.
