HYDROMAN

PTAR LA REPLICA V2

Observaciones con Calificación y Fotos

Contrato / Contratista	IPID Tramo	Despacho	Tipo de Red	Material
R04 / HYDROMAN	CL2--CL3	ANTIOQUIA	Residuales	PVC

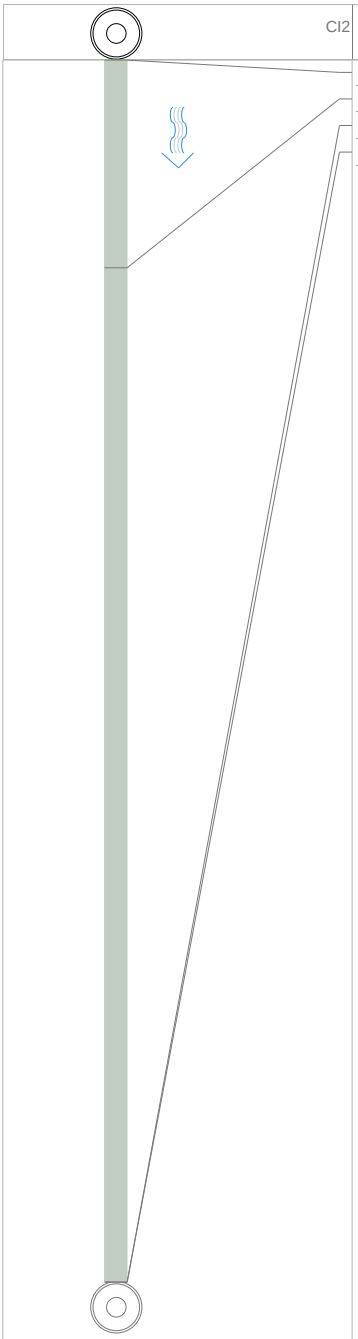
(m)	Código	hh:mm:ss	Observación	Loc.	Foto
0,00	INT	0:00:26	Inicio Inspección Tramo		☐
2,60	ALC	0:01:29	Alineamiento Correcto		☐
15,30	ECAAB	0:04:27	Estado Cámara Inspección Aguas Abajo RESANAR EMPALMES DE TUBO		☐
15,30	FD	0:04:42	Fin de Diagnóstico		☐
