HYDROMAN

PTAR LA REPLICA V2

Observaciones con Calificación y Fotos

Contrato / Contratista	IPID Tramo	Despacho	Tipo de Red	Material
R04 / HYDROMAN	CL4-CL5	ANTIOQUIA	Residuales	PVC

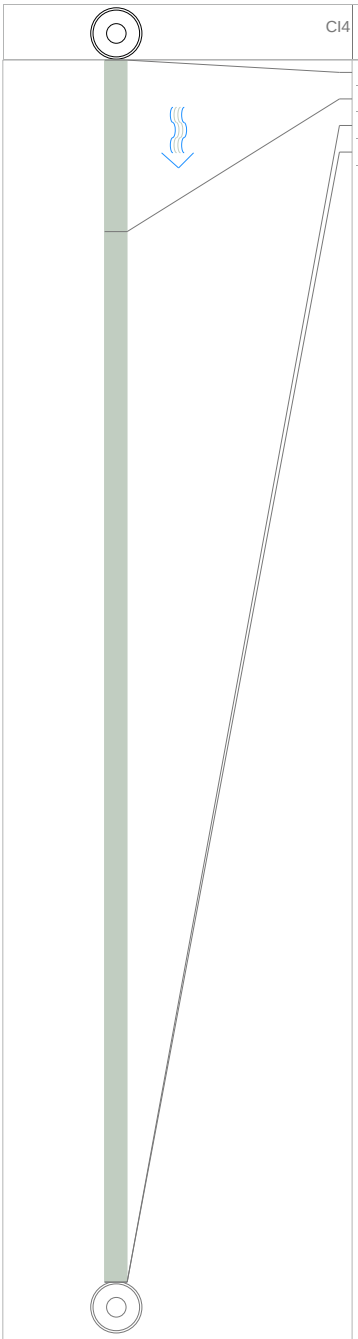
Esquema

Abcisa	Long Cont	Categoría	Código	Información Adicional	Cuadrante	Calif
0,00		Auxiliar	INT - Inicio Inspección Tramo			0
1,60		Operación	ALC - Alineamiento Correcto			0
11,40		Auxiliar	ECAAB - Estado Cámara Inspección Aguas Abajo	RESANAR EMPALMES DE TUBO		0
11,40		Auxiliar	FD - Fin de Diagnóstico			0

(m)	Código	hh:mm:ss	Observación	Loc.	Foto
0,00	INT	0:00:19	Inicio Inspección Tramo		☐
1,60	ALC	0:00:43	Alineamiento Correcto		☐
11,40	ECAAB	0:02:38	Estado Cámara Inspección Aguas Abajo RESANAR EMPALMES DE TUBO		☐
11,40	FD	0:02:50	Fin de Diagnóstico		☐
