PTAR LA REPLICA V2

Observaciones con Calificación y Fotos

Contrato / Contratista	IPID Tramo	Despacho	Tipo de Red	Material
R04 / HYDROMAN	CL5-CL6	ANTIOQUIA	Residuales	PVC

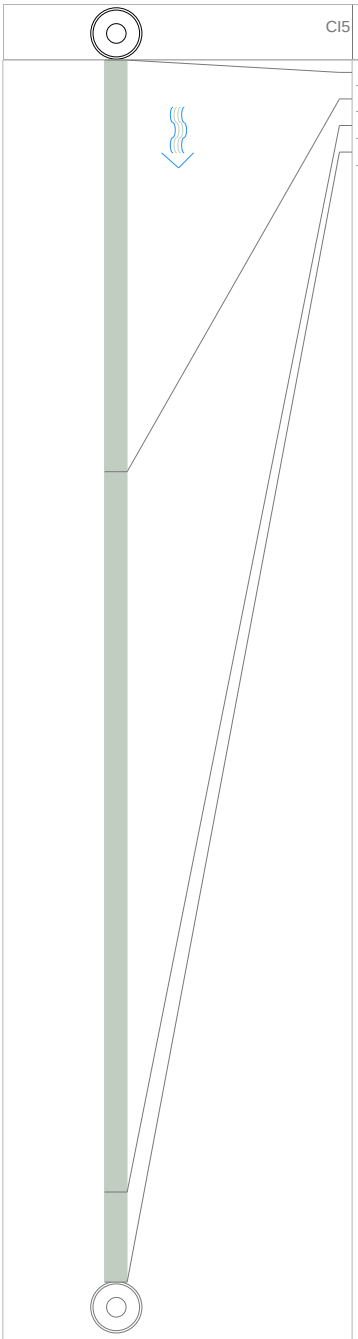
(m)	Código	hh:mm:ss	Observación	Loc.	Foto
0,00	INT	0:00:16	Inicio Inspección Tramo		☐
3,20	ALC	0:01:34	Alineamiento Correcto		☐
8,80	ECAAB	0:03:05	Estado Cámara Inspección Aguas Abajo CAÑUELA SIN TERMINAR		☐
9,50	FD	0:03:28	Fin de Diagnóstico		☐
