HYDROMAN

PTAR LA REPLICA V2

Observaciones con Calificación y Fotos

Contrato / Contratista	IPID Tramo	Despacho	Tipo de Red	Material
R04 / HYDROMAN	CL6-CL7	ANTIOQUIA	Residuales	PVC

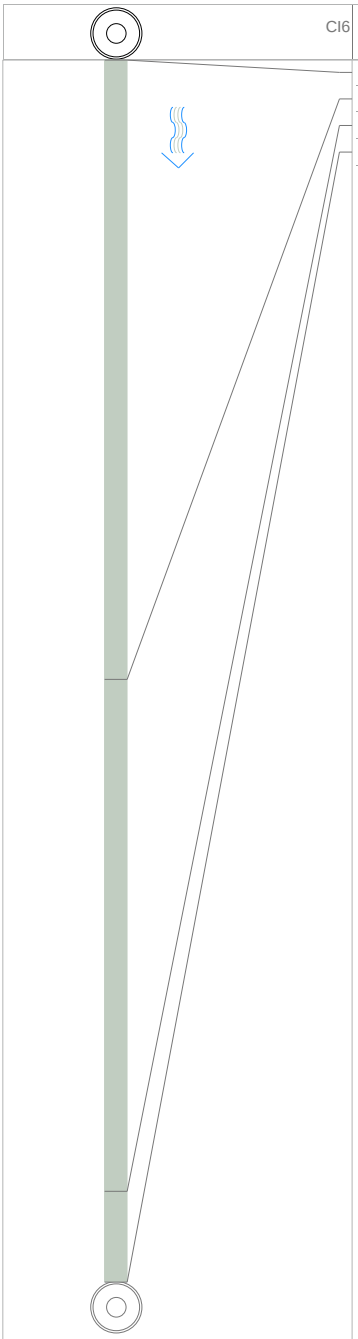
Esquema

(m)	Código	hh:mm:ss	Observación	Loc.	Foto
0,00	INT	0:00:13	Inicio Inspección Tramo		☐
7,50	ALC	0:01:35	Alineamiento Correcto		☐
13,70	ECAAB	0:03:04	Estado Cámara Inspección Aguas Abajo CAÑUELA SIN TERMINAR		☐
14,80	FD	0:03:34	Fin de Diagnóstico		☐
