PTAR LA REPLICA V2

Observaciones con Calificación y Fotos

Contrato / Contratista	IPID Tramo	Despacho	Tipo de Red	Material
R04 / HYDROMAN	CL8-CL7	ANTIOQUIA	Residuales	PVC

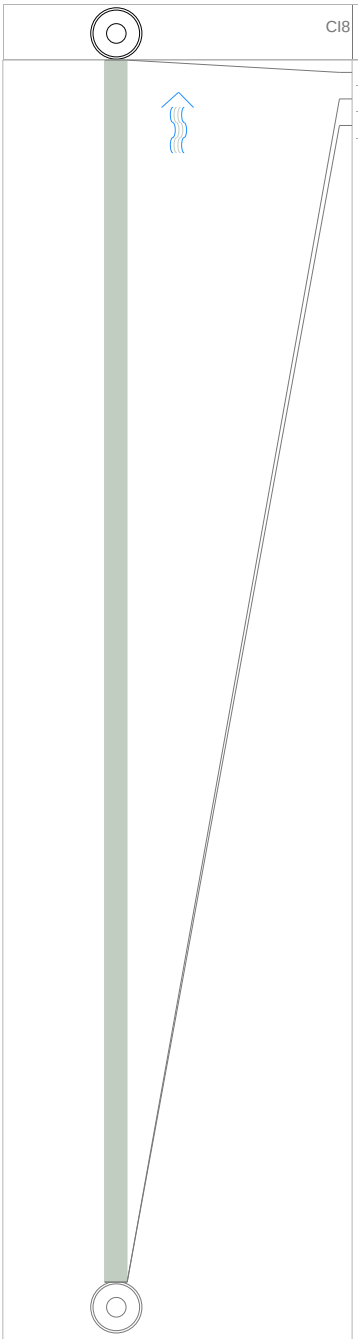
(m)	Código	hh:mm:ss	Observación	Loc.	Foto
0,10	INT	0:00:17	Inicio Inspección Tramo		☐
7,50	ECAAB	0:04:31	Estado Cámara Inspección Aguas Abajo CAÑUELA SIN TERMINAR		☐
7,50	FD	0:04:39	Fin de Diagnóstico		☐
