Mapeo de objetivos

Prospección Geofísica

El siguiente informe tiene por objetivo presentar los resultados del Servicio de Prospección Geofísica con un equipo Georradar con fines arqueológicos para la detección de posibles estructuras enterradas.

Seis edificios que hacen parte del Conjunto Hospitalario San Juan de Dios; los cuales son: Jardín Infantil, Capilla, Convento, Edificio Inmunológico, Edificio San Roque y Edificio San Jorge; ubicados en la ciudad de Bogotá.

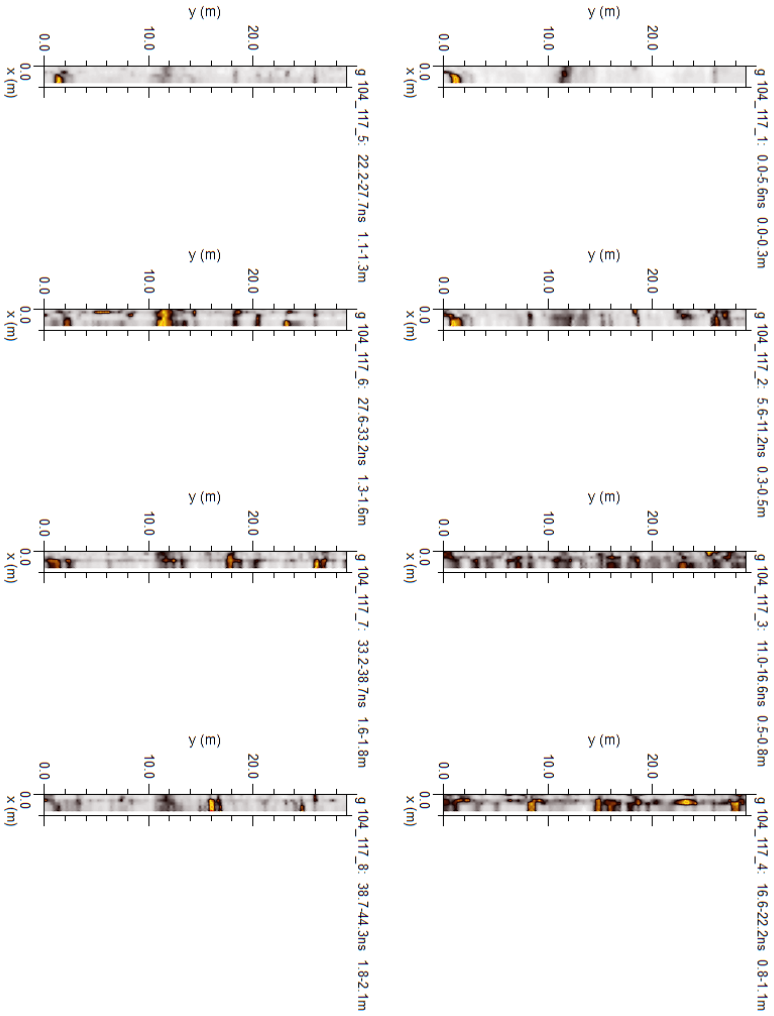
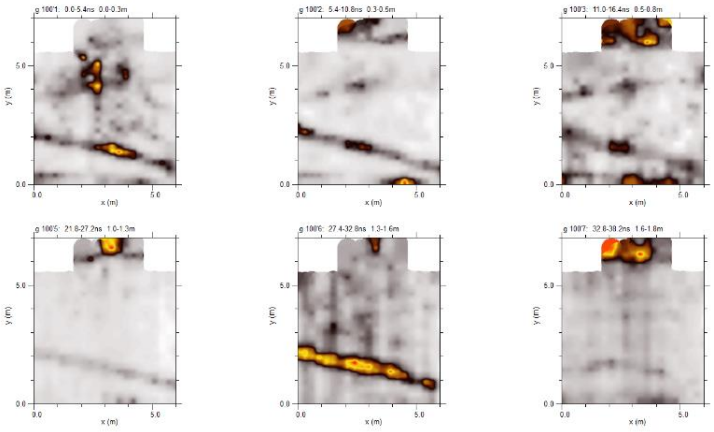
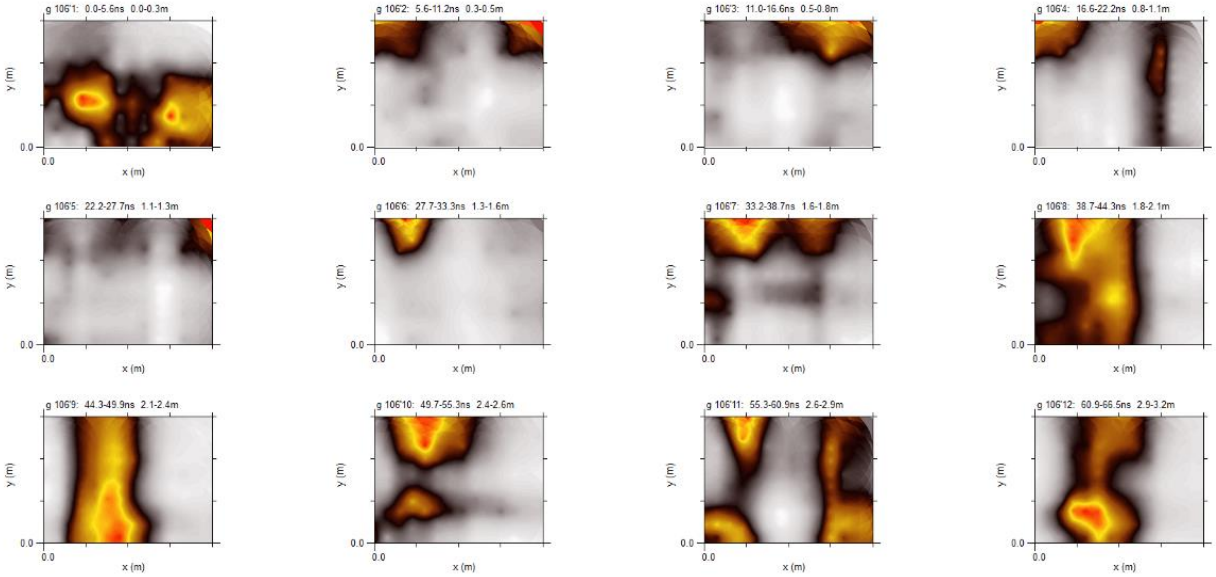
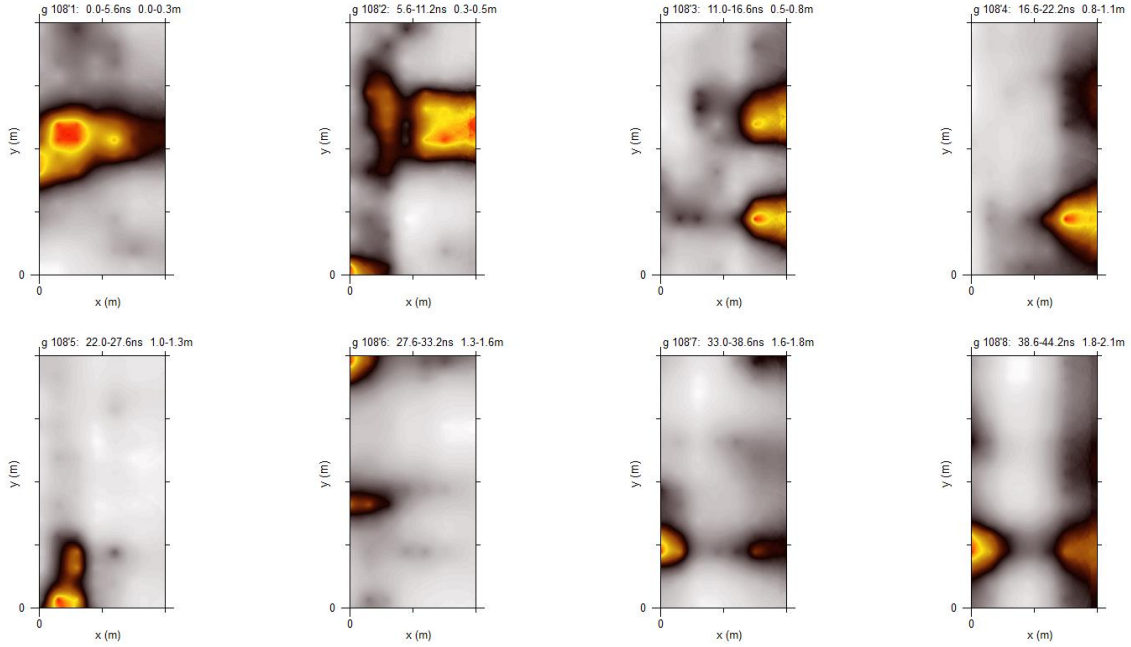
Los registros obtenidos en los perfiles bidimensionales muestran una zona homogénea en la que no se aprecian anomalías de importancia arqueológica, las diferentes secuencias en profundidad cada 50 cms muestran alteraciones en los servicios públicos del edificio que conduce al área de la cocina, baños y laboratorios. Estas se pueden apreciar en el plano general de color negro e indican además modificaciones en el terreno de materiales irregulares de relleno y mallas de vigas. No se aprecian otro tipo de actividades asociadas a pisos sepultados que hayan sido conservados o superpuestos por las actividades propias de mantenimiento de la estructura como ha sucedió en otros edificios dentro del complejo como lo son Santiago Samper y enfermedades tropicales en otros proyectos. En el extremo oriental las anomalías de dicha zona corresponden a los materiales con una irregularidad del terreno y relleno de escombros dispersos.

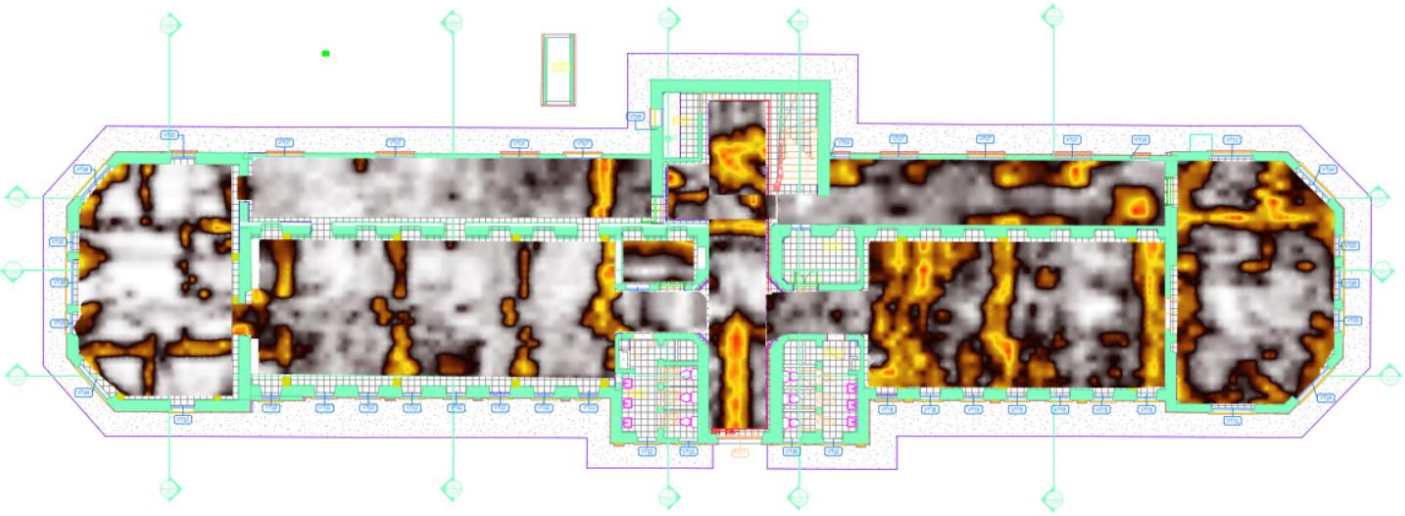
Actualmente el edificio San Jorge se encuentra ocupado por medicina legal y por razones de riesgos biológicos y espacios liberados solo se pudo adelantar actividades en aproximadamente un 40 % del lugar. En los que se observó en el análisis de resultados de la prospección geofísica el edificio ha sufrido pocas intervenciones o adecuaciones en su interior, las imágenes muestran anomalías correspondientes a perturbaciones estratigráficas leves que indica que no han existido cambios considerables en la estructura a nivel de pisos o nivelaciones.

Las GRID 001 al 004 muestran unas zonas en la cuales las anomalías observadas en el primer metro de profundidad pueden asociarse todas ellas con servicios públicos que siguen en funcionamiento dentro del edificio y no han sido cambiados o retirados por desuso. A mayor profundidad el terreno se presenta bastante homogéneo, aunque algunas anomalías observadas como aumentos de amplitud podrían indicar elementos irregulares de relleno en los materiales y que han venido cediendo con el paso del tiempo.

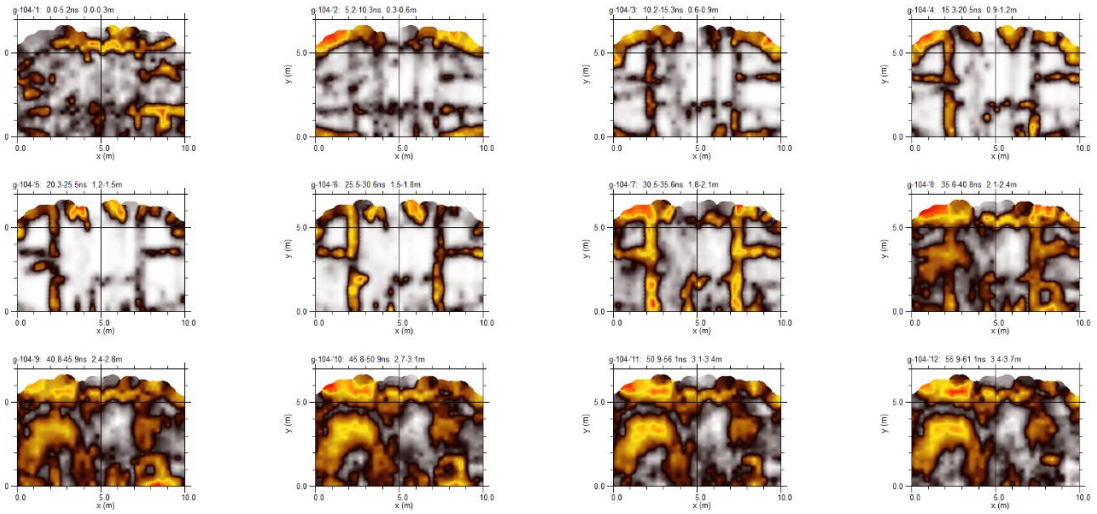
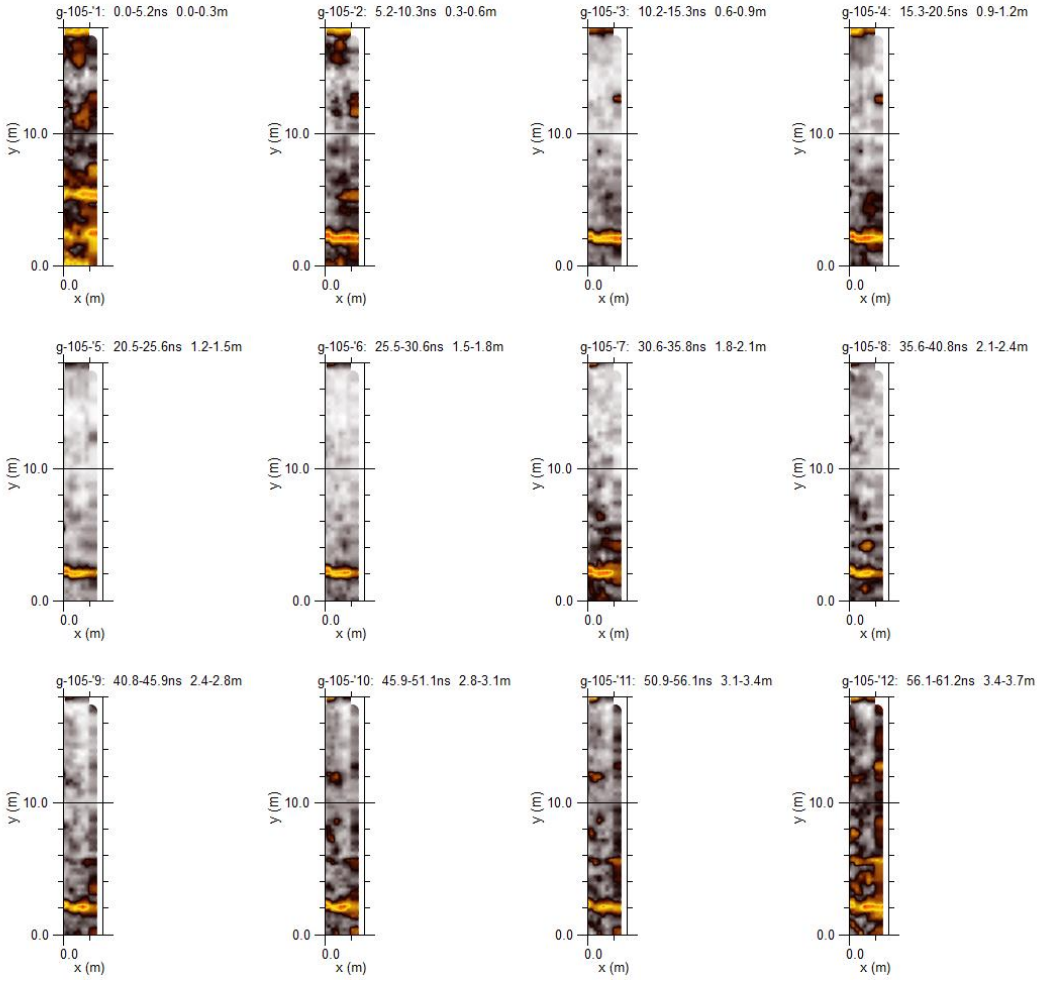
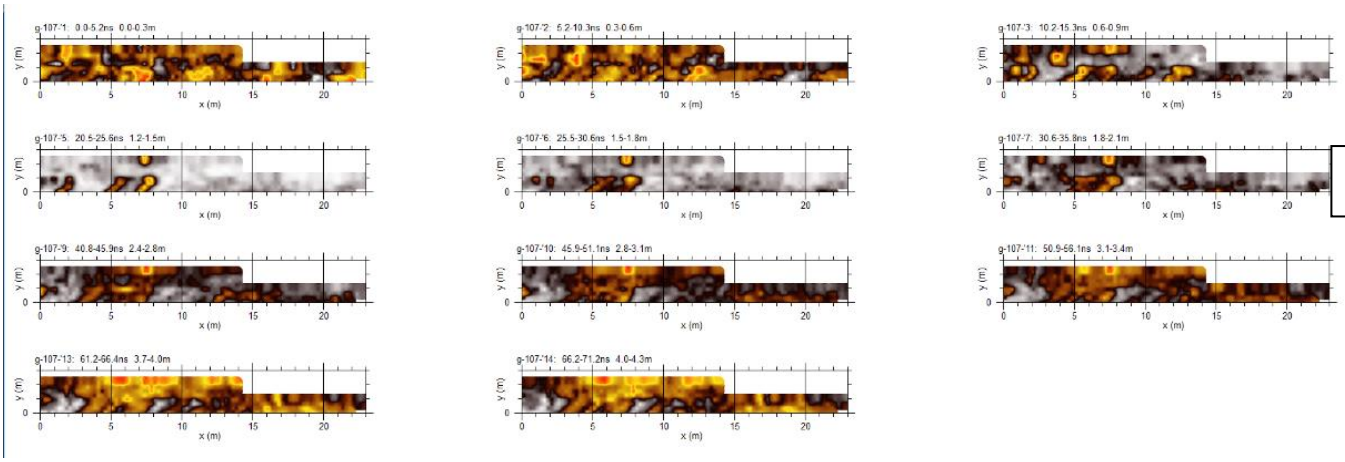
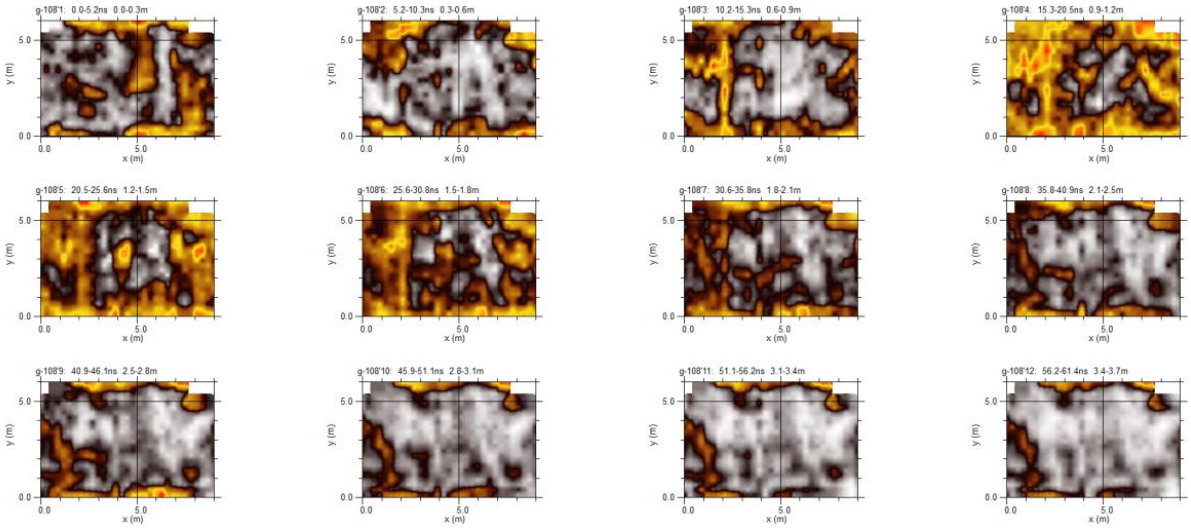
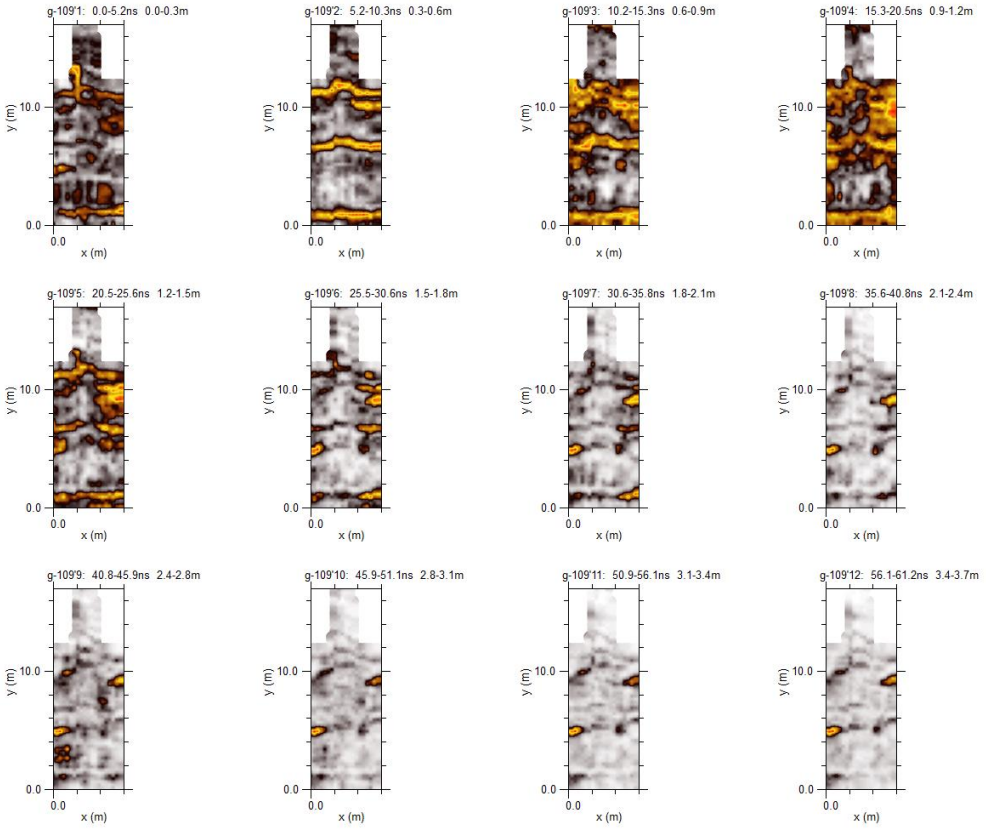
Los resultados del edificio San Roque muestran una edificación que ha sufrido cambios a nivel interno, se evidencia en las imágenes cambios en los pisos en el primer metro de profundidad y parte de su estructura, las columnas presentan unos reforzamientos que cruzan a lo ancho del edificio con refuerzos en hierro. Además, contiene una segunda plataforma entre los 60 a 80 cm aproximadamente donde se aprecia en todas la Grids esta plataforma, como existen evidencias de pisos enterrados en el complejo es recomendable realizar las verificaciones pertinentes antes de realizar grandes intervenciones, ya que se deben descartar que sean grandes zapatas columnares o pisos sepultados.

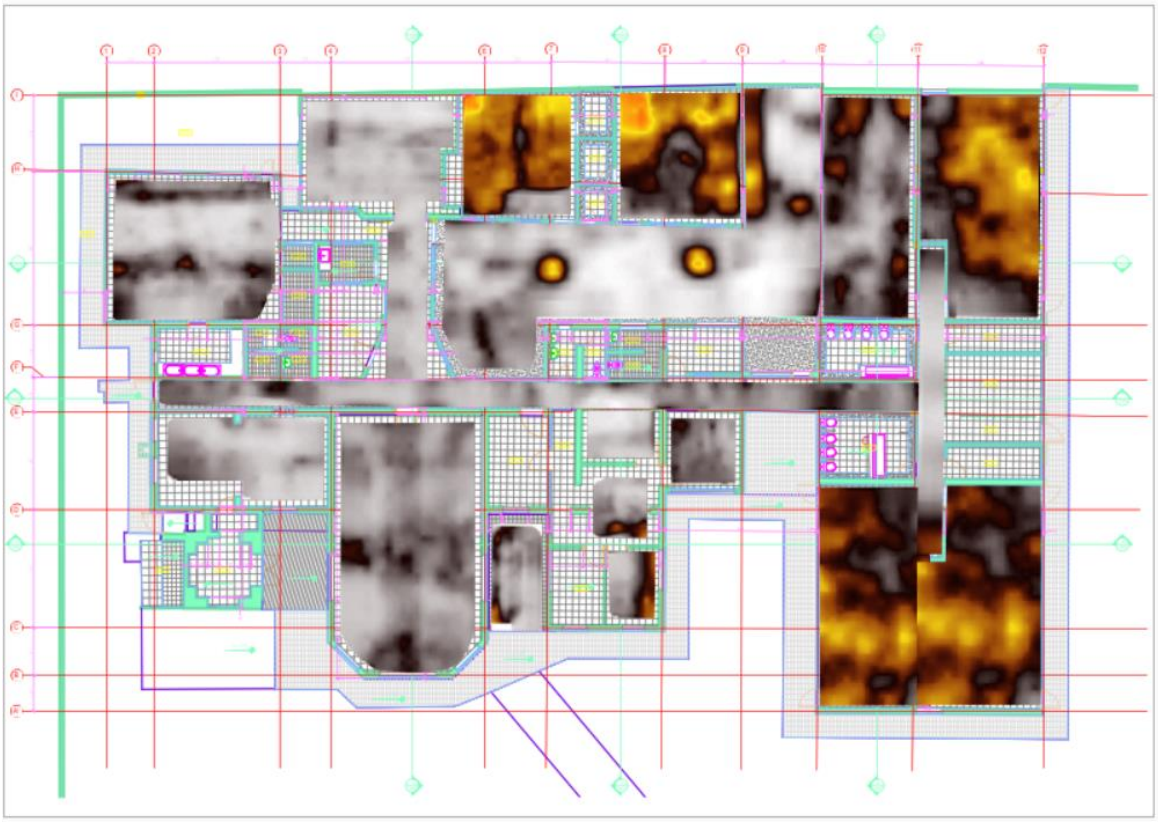
No se observa a nivel superficial grandes cambios, las anomalías generadas en superficie pertenecen a los servicios eléctricos y de acueducto, muchos de ellos son de metal y no en gres, las tuberías existentes en materiales de mortero se evidencian en imágenes más profundas después del primer metro, pero no reflejan alteraciones en su estructura, posiblemente esto se debe a que los reforzamientos y cambios de piso se hicieron por encima de ellos.

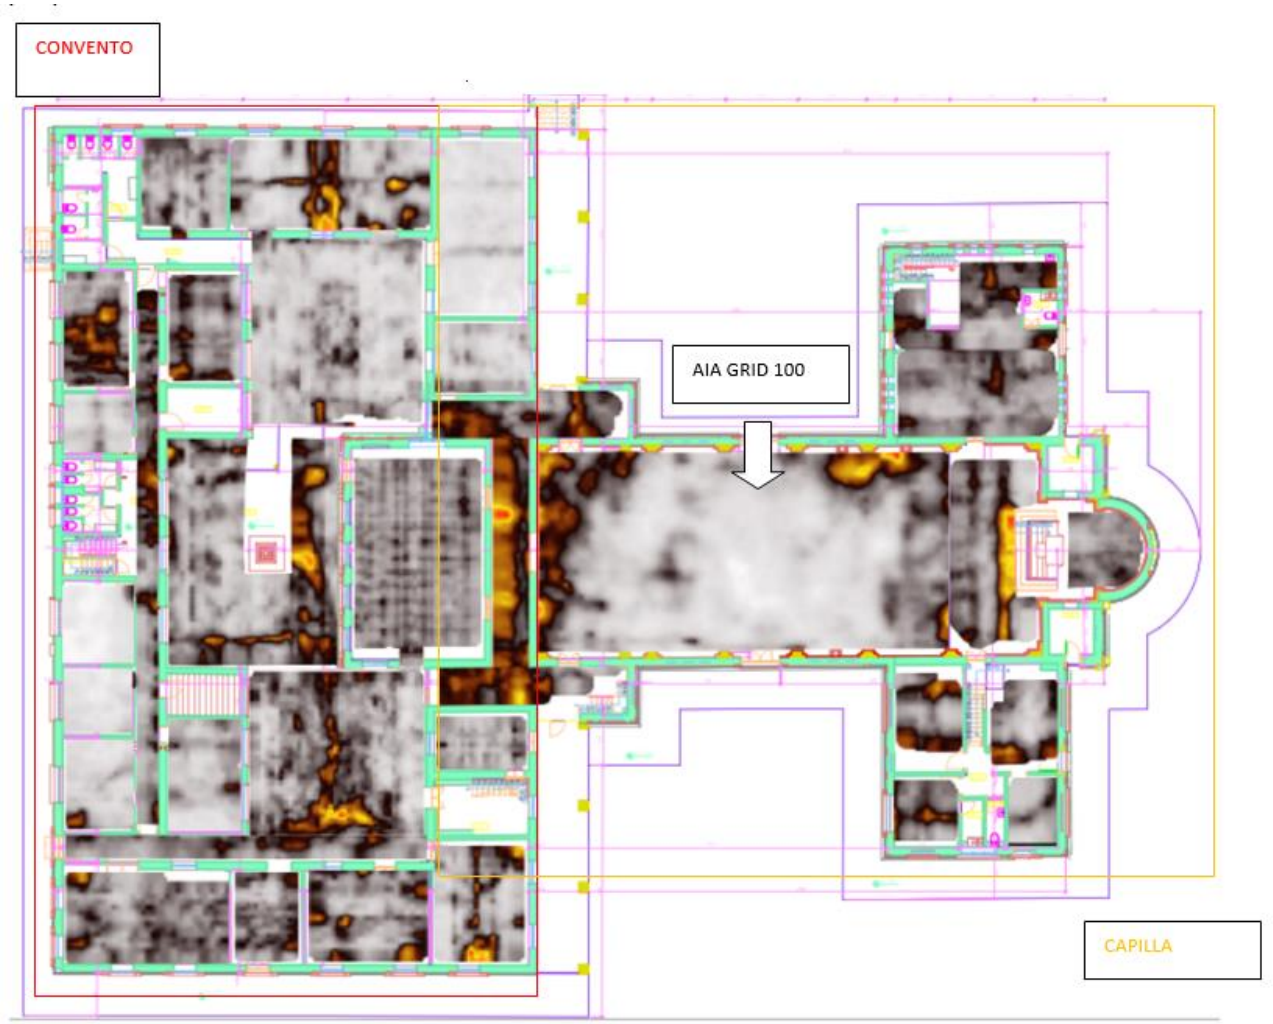
En los niveles superficiales del costado norte vemos los primeros cambios de los pisos a los primeros 50 cm mientras que el costado sur que esta a una altura menor vemos que estos no se conservan y aparecen anomalías puntualizadas y distribuidas a lo largo y ancho en el GRID 119 y 129 que indican distintos materiales de relleno con elementos de gran

densidad como metales y que no están distribuidos de forma homogénea o vectorial para ser considerados como de servicios públicos, los materiales al estar estratigráficamente revueltos parecen contener materiales de estructuras anteriores que ya están en desusos y fueron conservados o utilizados para reforzar los nuevos pisos del edificio, las grillas que parecen conservar partes de pisos son 122 y 126 por el costado sur, mientras que hacia el norte las grillas 139 y 136 contienen las mismas características a pesar de estar a una altura topográfica distinta, puede que estos pertenezcan a los mismos periodos o sean de cambios puntuales paulatinos.

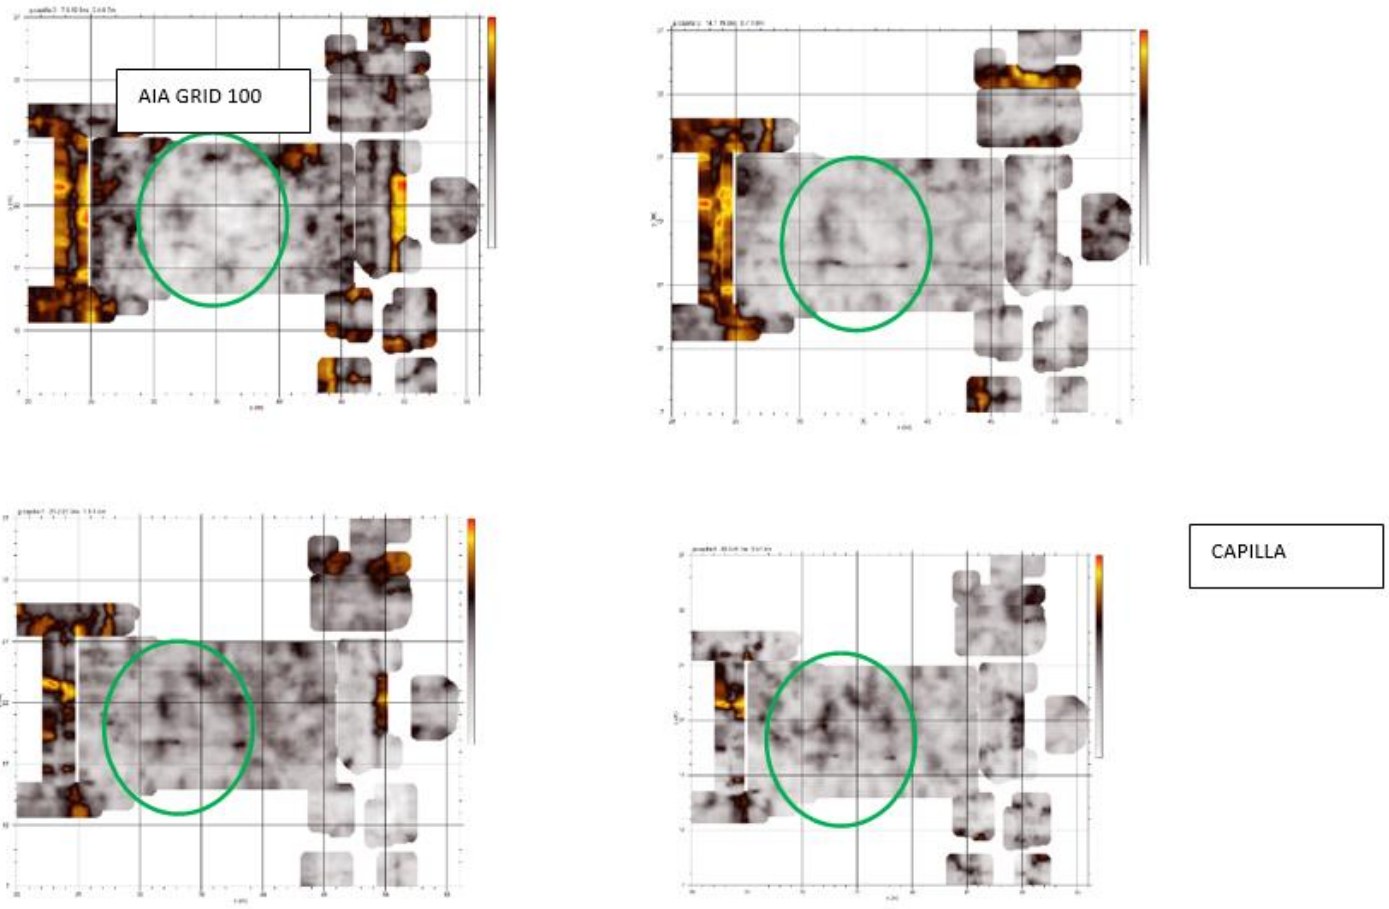
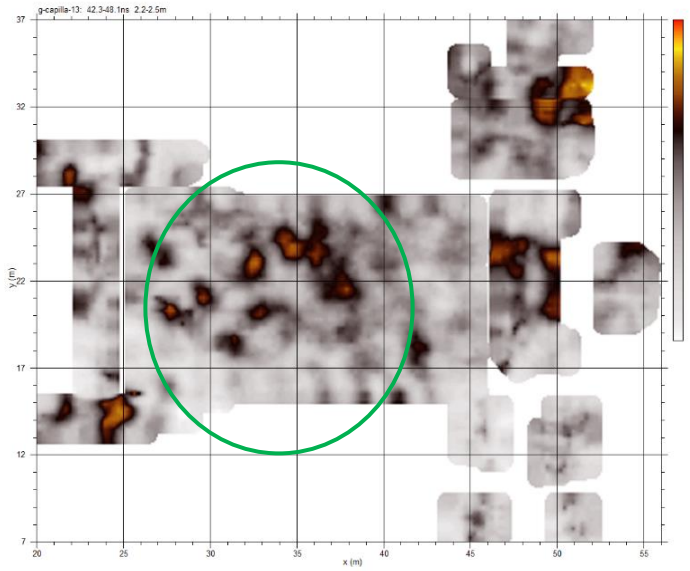
El Interior de la capilla presenta patrones geométricos que no están relacionados espacialmente con estructuras presentes como pilotes o columnas y que se encuentran a una profundidad mayor de un metro como se podrá apreciar en la secuencia en profundidad siguiente:

Estas formas señaladas por un círculo en verde que se encuentran sepultadas por las capas de los rellenos que conforman el piso actual en baldosa de la capilla no están relacionadas con la construcción aparentemente, pero por sus características y disposición pueden ser posibles enterramientos en su interior. lamentablemente los registros históricos de la capilla no hay evidencia de estos hechos ya que solo se utilizaba para actividades de celebraciones rituales religiosas convencionales y no funerarias como depósitos de osarios, pero al estar contiguo al convento podría existir la posibilidad. Esta zona se clasifica por ende, como área de interés arqueológico y se sugiere que para actividades de intervención sea tenida en cuenta hasta una profundidad máxima de 2. 5 m ya que estas se empiezan a evidenciar a partir del 1.5 m.

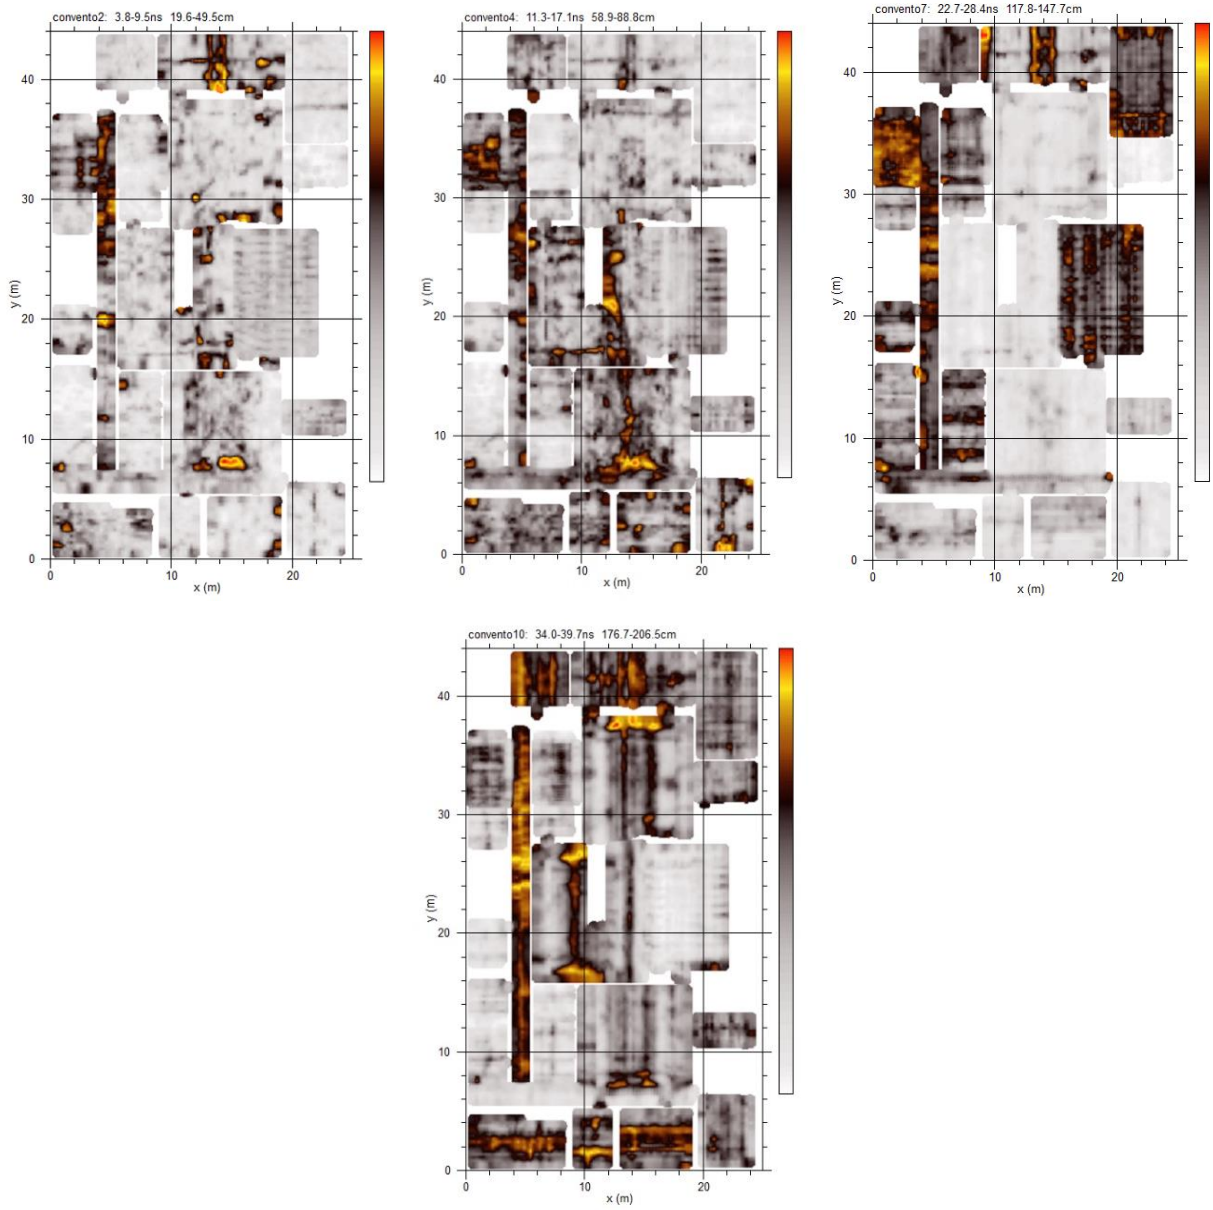
En general las imágenes de georradar muestran anomalías correspondientes a los servicios generales de desagües, redes eléctricas de las habitaciones, tuberías de servicios de agua y algunos cambios de pisos. Es de importancia histórica y arqueológica la conexión de estos cambios de pisos porque habla de las dinámicas sociales de transformar ciertos espacios para propósitos de la vida cotidiana de la orden Santa Inés y aportan a la historia de los edificios. Las grillas identificadas con los consecutivos 136-138 y 139 representan las áreas de interés, debido a que poseen características de pisos en baldosa en el caso de las grid AIA 138 y 139, donde las modificaciones no han sido sustanciales, conservan los pisos intactos y sistemas de tuberías propios del edificio y una estructura que alimenta el

centro donde actualmente se encuentra el monumento a Santa Inés, posiblemente en este punto pudo haber existido una fuente al interior del convento, ya que estos sistemas convergen en este punto y hoy en día no representarían ninguna función , es de importancia arqueológica verificar esta información y plantear medidas de manejo para esta parte central.

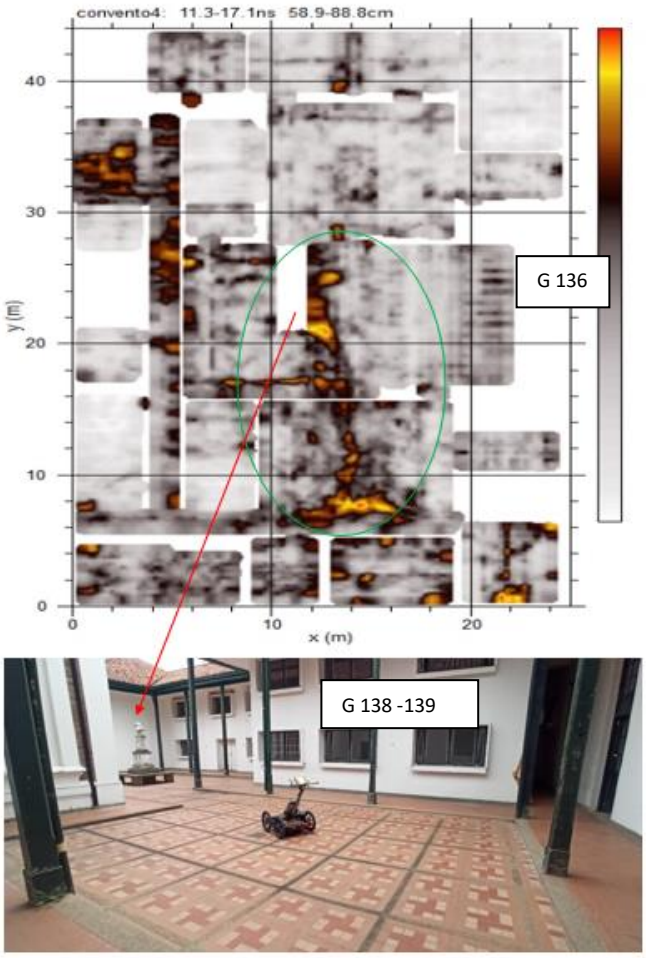
El grid 136 por otra parte, presenta unas características particulares y de interés arqueológico en la secuencia, las anomalías muestran un sistema de construcción de piso con espacios vacíos de maderas gruesas soportadas en lo que aparentemente parecen ser bloques de ladrillos sobre una plancha de concreto u otro piso anterior. A este sistema se le conoce como durmientes y tienen como función principal brindar estabilidad a los pisos, las piezas vienen ubicadas transversalmente y transmiten a las capas inferiores las cargas y esfuerzos de la estructura. Debido a que estos son de material en madera y no concreto, surge la posibilidad que estos descansen sobre un piso anterior o sobre una capa en concreto. Por tal motivo se recomienda poner especial atención en esta área ya que cuenta con unas modificaciones muy diversas a las del todo el complejo y puede contener información histórica relevante.
