ANEXO. INFORME FINAL COMPLEJO HOSPITALARIO SAN JUAN DIOS D.C

ENSAYOS EN CAMPO

Complejo Hospitalario San Juan de Dios

Bogotá D.C/ Colombia

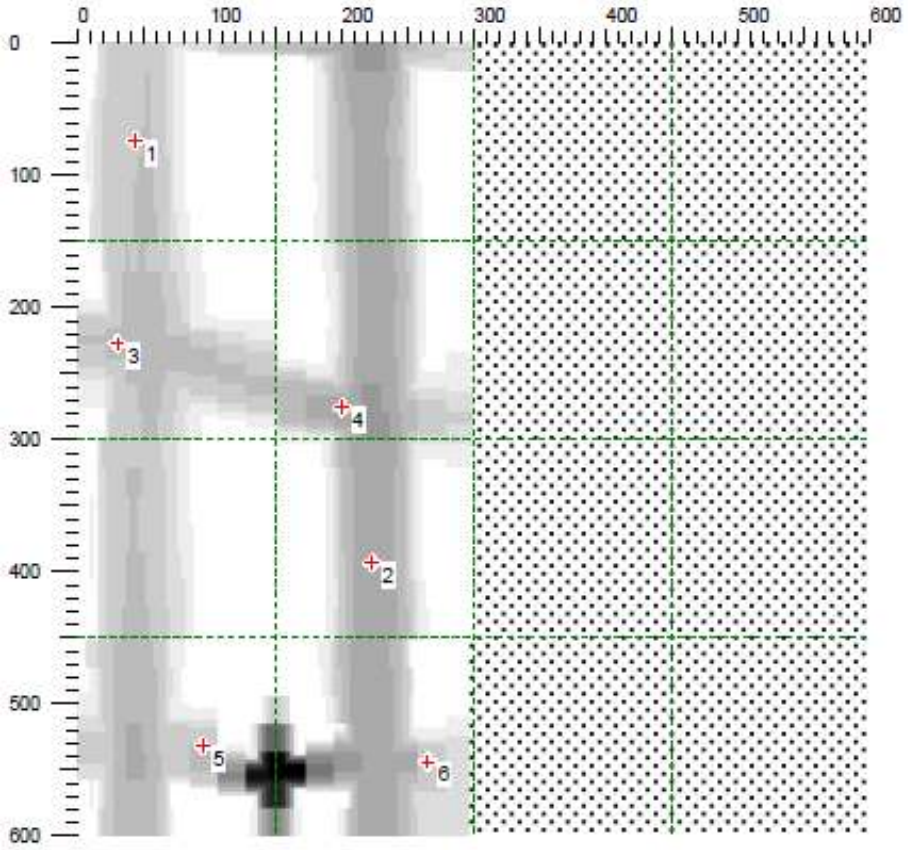
COMPLEJO HOSPITALARIO SAN JUAN DE DIOS
PISO 1 COL 1N
(FRENTE)
EDIFICIO JARDIN

Punto:	x: [mm]	y: [mm]	Cob.: [mm]	Barra:	Orientación:	Uso:
1	45	74	59	25mm	Vertical	Medición
2	225	396	44	25mm	Vertical	Medición
3	31	230	47	10mm	Horizontal	Medición
4	203	277	38	10mm	Horizontal	Medición
5	96	536	48	10mm	Horizontal	Medición
6	267	547	52	10mm	Horizontal	Medición

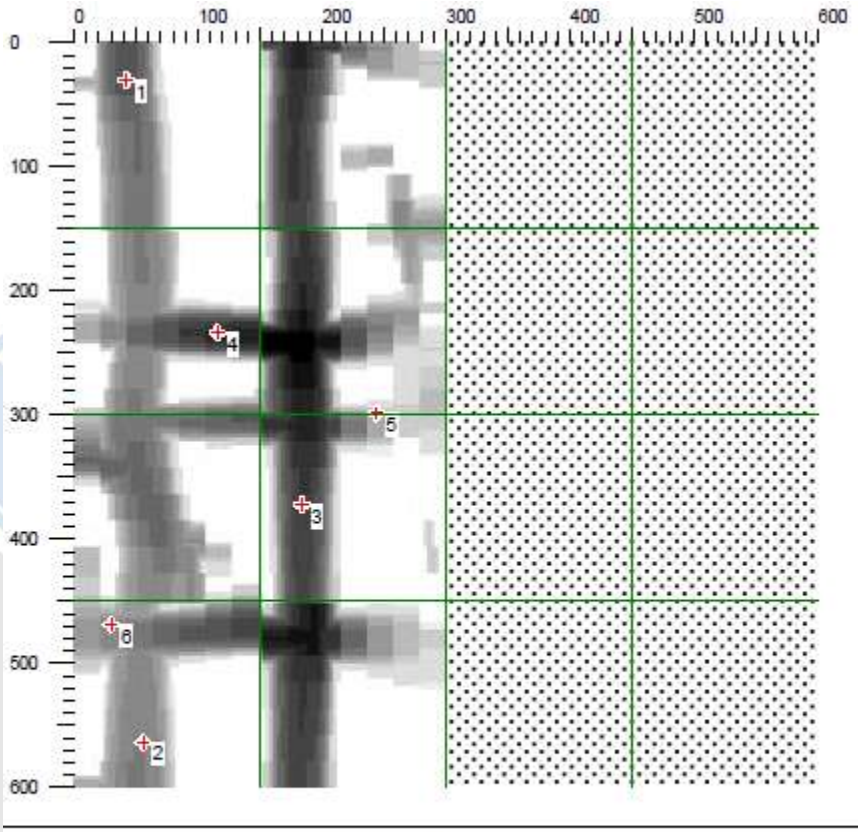
PISO 1 VIGA 1N

Punto:	x: [mm]	y: [mm]	Cob.: [mm]	Barra:	Orientación:	Uso:
1	43	31	43	25mm	Vertical	Medición
2	57	567	53	25mm	Vertical	Medición
3	186	374	36	25mm	Vertical	Medición
4	117	235	26	10mm	Horizontal	Medición
5	246	301	52	10mm	Horizontal	Medición
6	31	472	50	10mm	Horizontal	Medición

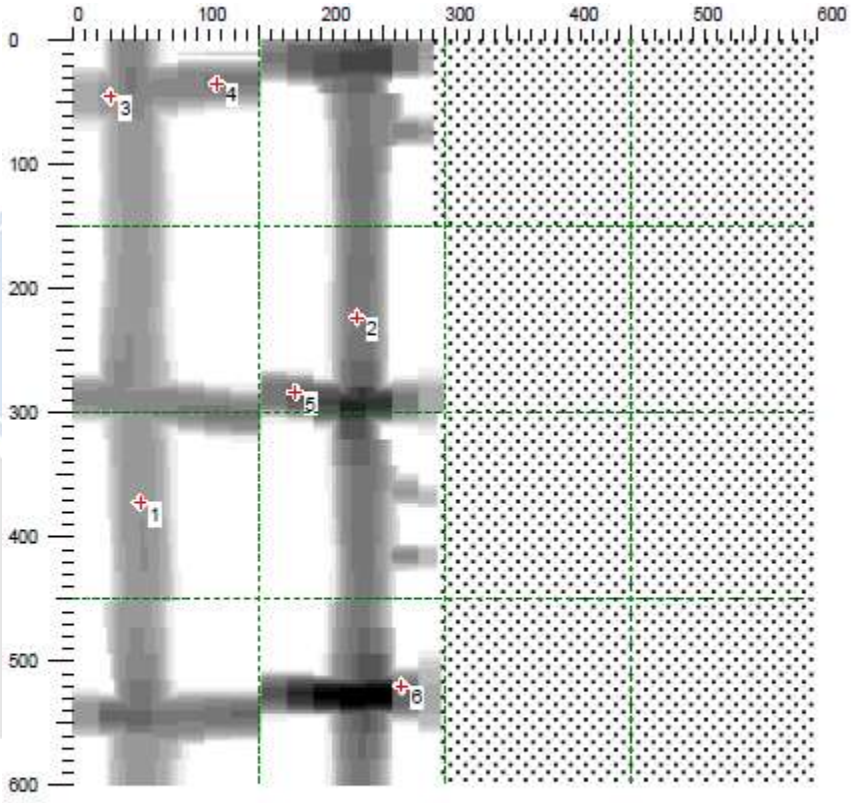
PISO 1 COL 2
(FRENTE – LATERAL)

Punto:	x: [mm]	y: [mm]	Cob.: [mm]	Barra:	Orientación:	Uso:
1	56	374	33	25mm	Vertical	Medición
2	231	224	26	25mm	Vertical	Medición
3	31	46	26	10mm	Horizontal	Medición
4	117	35	22	10mm	Horizontal	Medición
5	181	286	16	10mm	Horizontal	Medición
6	267	524	17	10mm	Horizontal	Medición

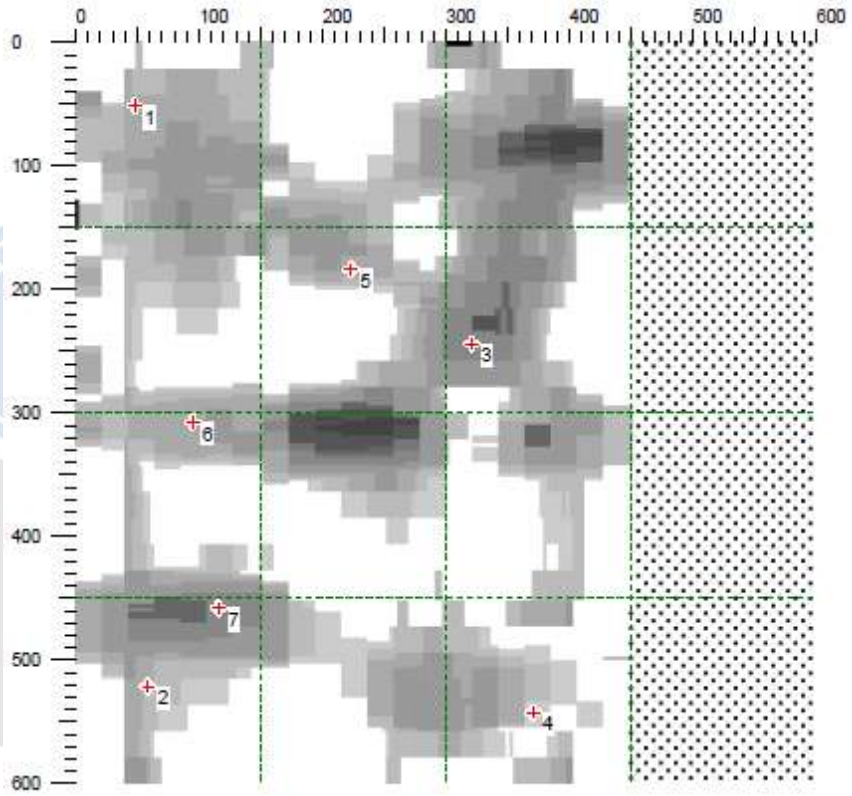
PISO 1 COL 3 (FRENTE)

Punto:	x: [mm]	y: [mm]	Cob.: [mm]	Barra:	Orientación:	Uso:
1	49	53	92	25mm	Vertical	Medición
2	59	524	98	25mm	Vertical	Medición
3	324	246	119	25mm	Vertical	Medición
4	373	546	109	25mm	Vertical	Medición
5	224	186	101	10mm	Horizontal	Medición
6	96	311	102	10mm	Horizontal	Medición
7	117	462	95	10mm	Horizontal	Medición

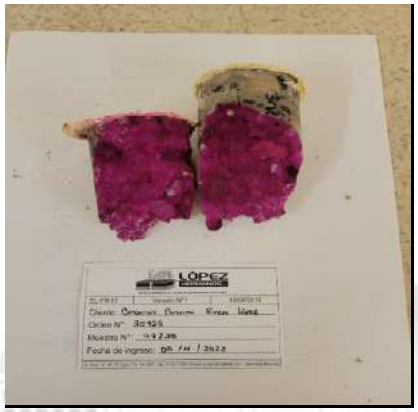
FOTO 1

OBSERVACIONES: El concreto posee condiciones sanas (Libre de Carbonatación)

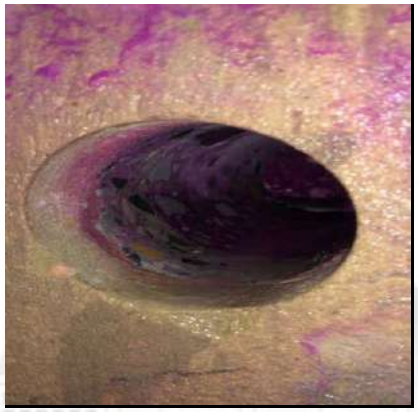
FOTO 1

OBSERVACIONES: El concreto posee condiciones sanas (Libre de Carbonatación)

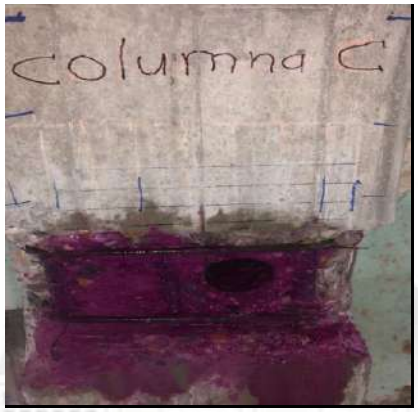
FOTO 1

OBSERVACIONES: El concreto posee condiciones sanas (Libre de Carbonatación)

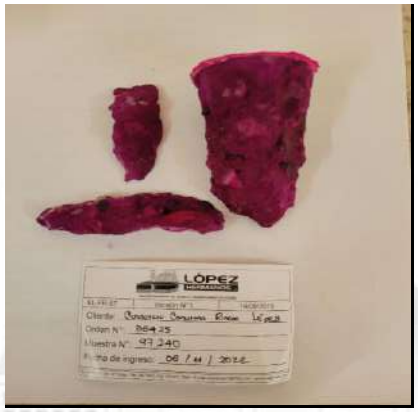
FOTO 1

OBSERVACIONES: El concreto posee condiciones sanas (Libre de Carbonatación)

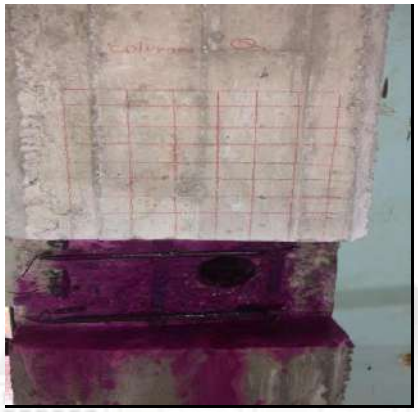
FOTO 2

OBSERVACIONES: El concreto posee condiciones sanas (Libre de Carbonatación)

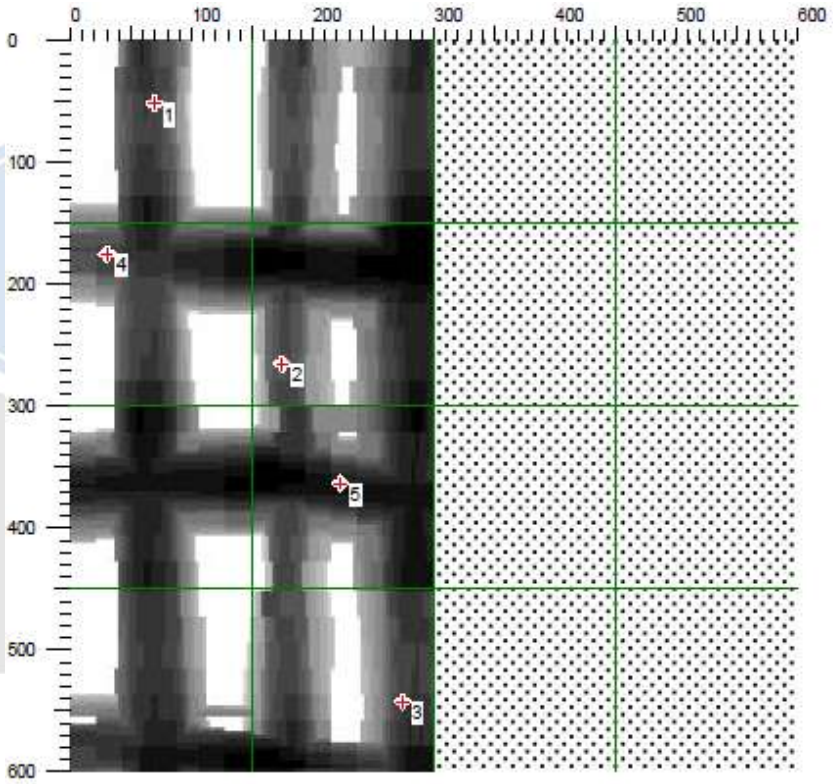
PISO 1 COL B
(FRENTE – COSTADO DERECHO)
EDIFICIO SAN ROQUE

Comentario:
Piso 1 - Col B Frente

Punto:	x: [mm]	y: [mm]	Cob.: [mm]	Barra:	Orientación:	Uso:
1	70	53	81	25mm	Vertical	Medición
2	177	267	80	25mm	Vertical	Medición
3	277	546	74	25mm	Vertical	Medición
4	31	177	79	10mm	Horizontal	Medición
5	224	366	68	10mm	Horizontal	Medición

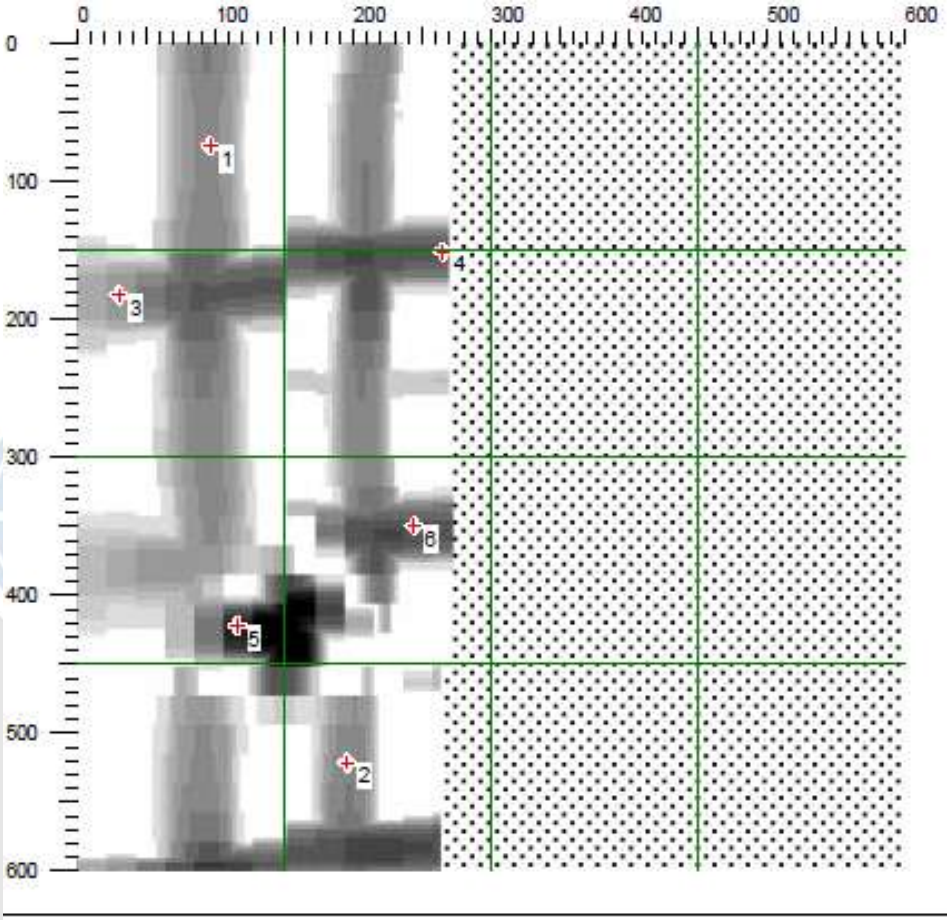
Comentario:
Piso 1 - Col B Costado Derecho

Punto:	x: [mm]	y: [mm]	Cob.: [mm]	Barra:	Orientación:	Uso:
1	98	74	54	25mm	Vertical	Medición
2	198	524	47	25mm	Vertical	Medición
3	31	183	49	10mm	Horizontal	Medición
4	267	153	33	10mm	Horizontal	Medición
5	117	425	24	10mm	Horizontal	Medición
6	246	352	32	10mm	Horizontal	Medición

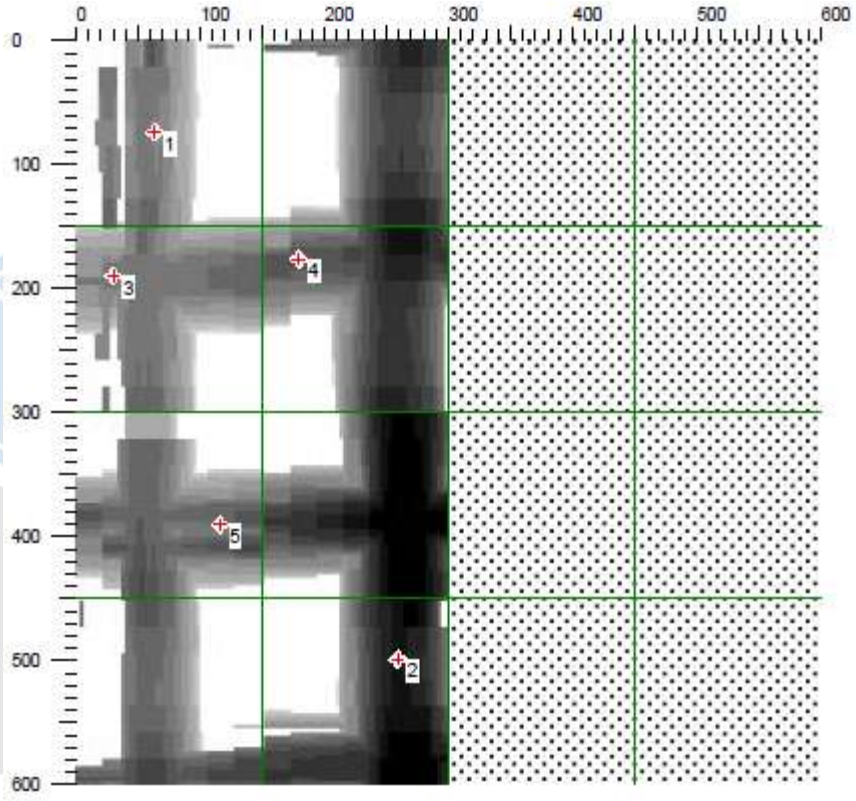
PISO 1 COL D
(FRENTE – COSTADO DERECHO)

Comentario:
Piso 1 - Col D Frente

Punto:	x: [mm]	y: [mm]	Cob.: [mm]	Barra:	Orientación:	Uso:
1	64	74	95	25mm	Vertical	Medición
2	261	503	71	25mm	Vertical	Medición
3	31	191	90	10mm	Horizontal	Medición
4	181	179	78	10mm	Horizontal	Medición
5	117	392	80	10mm	Horizontal	Medición

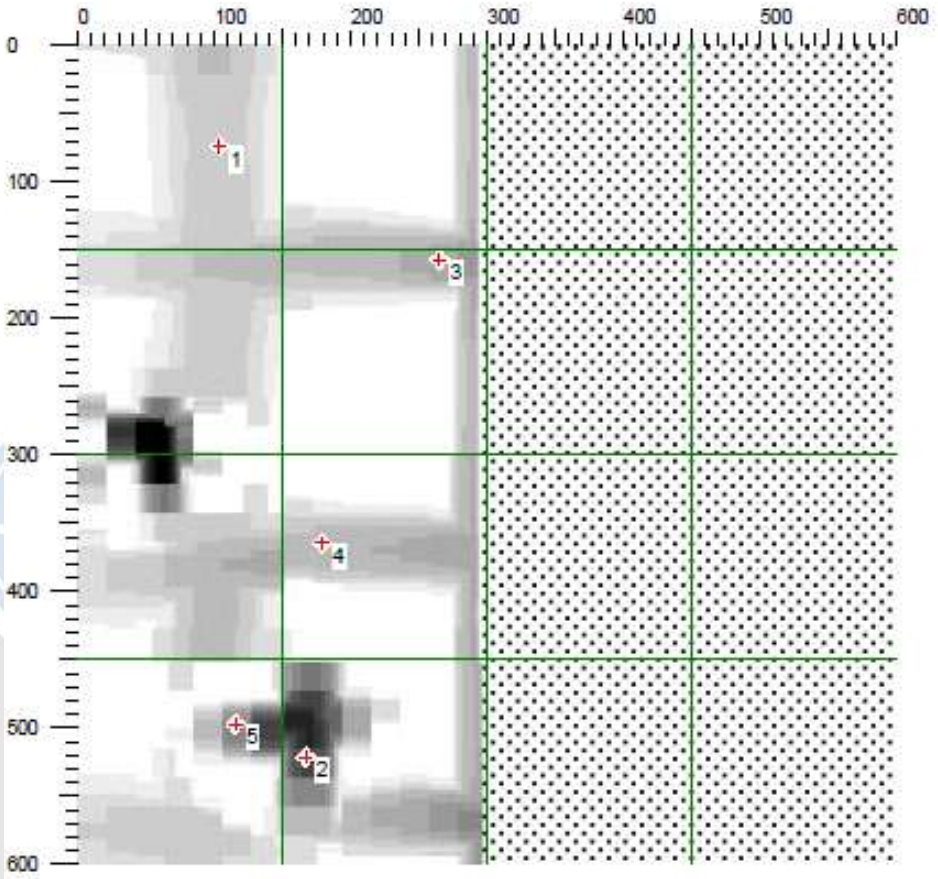
Comentario:
Piso 1 - Col D Costado Derecho

Punto:	x: [mm]	y: [mm]	Cob.: [mm]	Barra:	Orientación:	Uso:
1	105	74	67	25mm	Vertical	Medición
2	170	524	21	25mm	Vertical	Medición
3	267	159	39	10mm	Horizontal	Medición
4	181	368	48	10mm	Horizontal	Medición
5	117	501	28	10mm	Horizontal	Medición

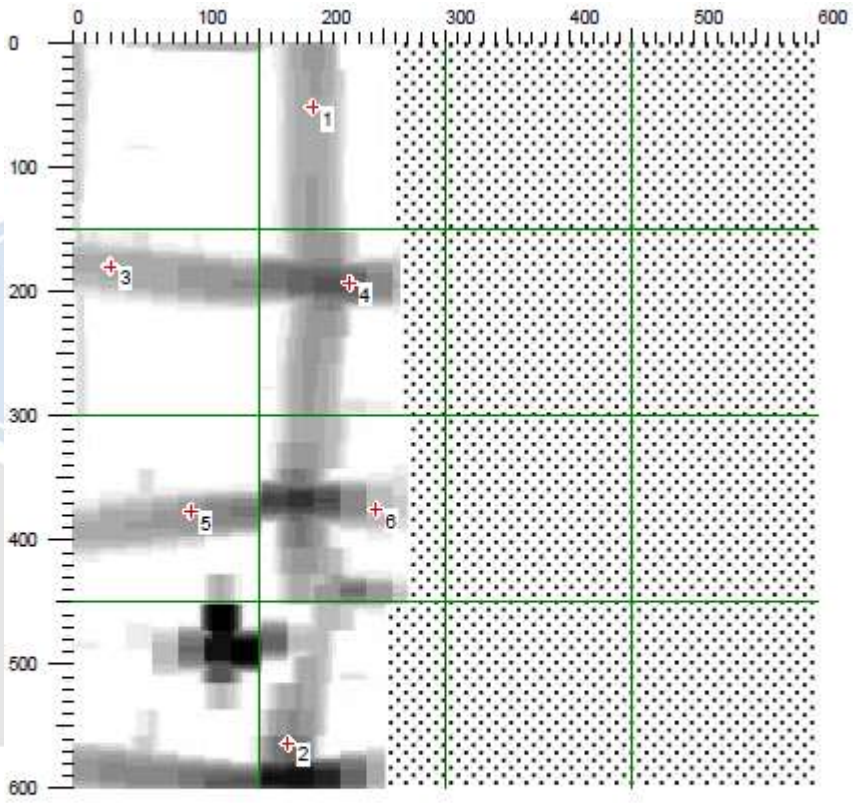
PISO 1 COL L
(FRENTE – COSTADO IZQUIERDO)

Comentario:
Piso 1 - Col L Costado Izquierdo

Punto:	x: [mm]	y: [mm]	Cob.: [mm]	Barra:	Orientación:	Uso:
1	194	53	32	25mm	Vertical	Medición
2	175	567	17	25mm	Vertical	Medición
3	31	181	27	10mm	Horizontal	Medición
4	224	195	10	10mm	Horizontal	Medición
5	96	380	20	10mm	Horizontal	Medición
6	246	378	25	10mm	Horizontal	Medición

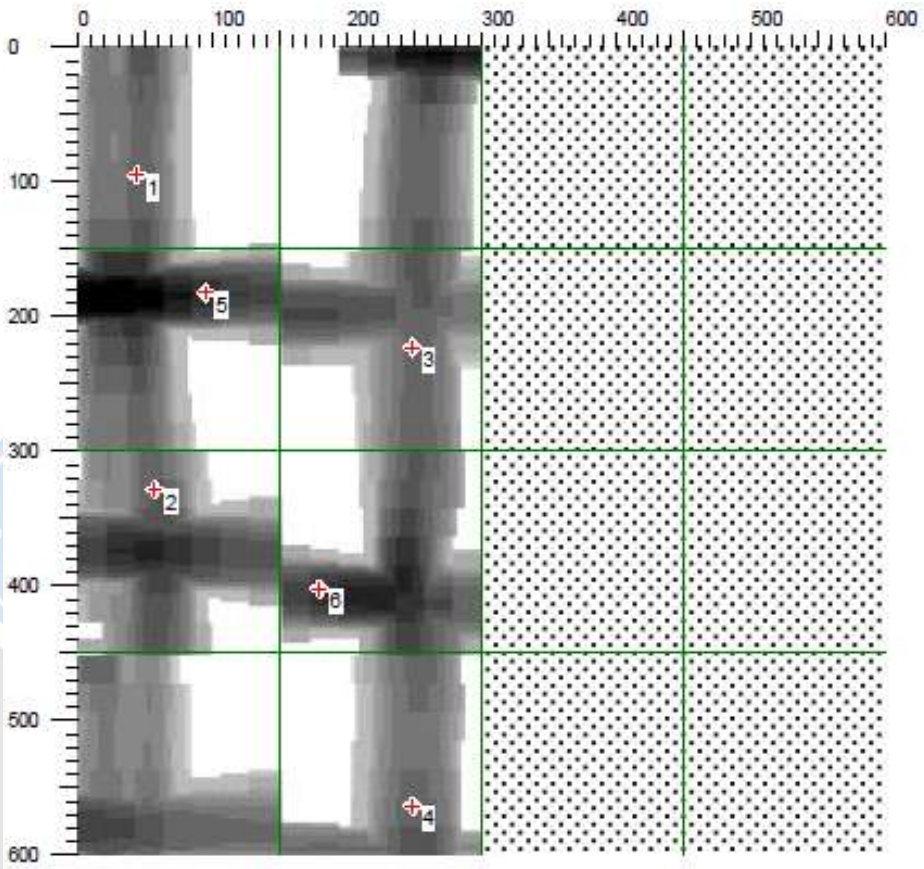
Comentario:
Piso 1 - Col L Frente

Punto:	x: [mm]	y: [mm]	Cob.: [mm]	Barra:	Orientación:	Uso:
1	45	96	65	25mm	Vertical	Medición
2	58	331	64	25mm	Vertical	Medición
3	250	224	66	25mm	Vertical	Medición
4	250	567	64	25mm	Vertical	Medición
5	96	184	43	10mm	Horizontal	Medición
6	181	405	44	10mm	Horizontal	Medición

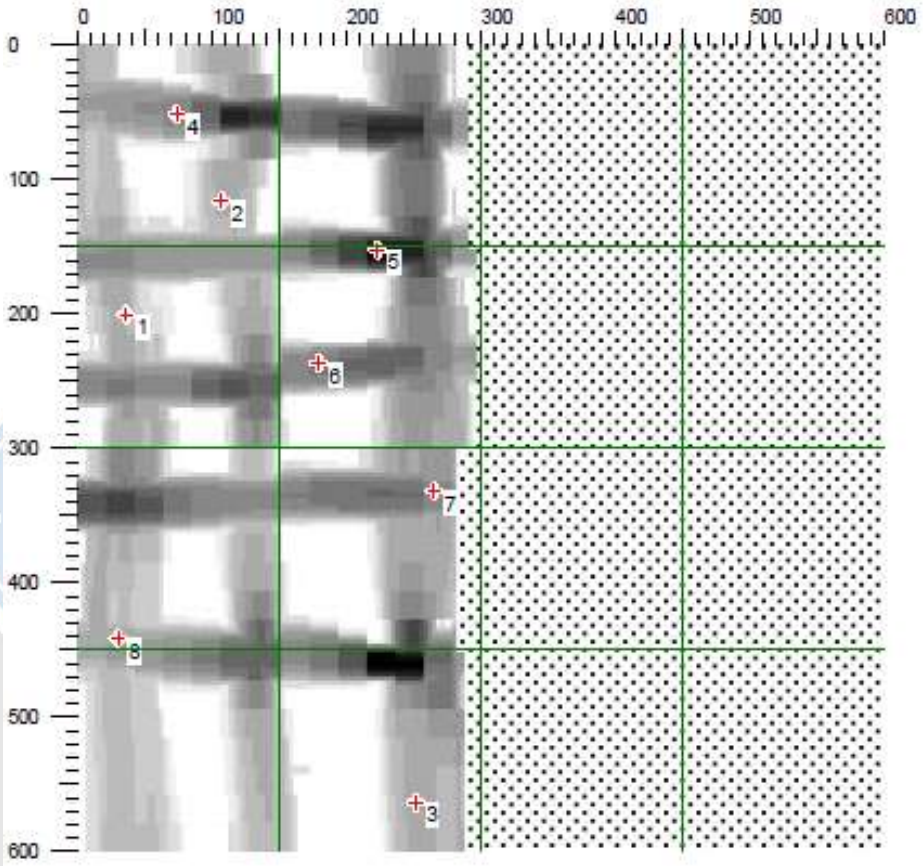
Comentario:
Piso 1 - Col C Frente Alto

Punto:	x: [mm]	y: [mm]	Cob.: [mm]	Barra:	Orientación:	Uso:
1	38	203	51	25mm	Vertical	Medición
2	109	117	50	25mm	Vertical	Medición
3	254	567	49	25mm	Vertical	Medición
4	74	53	29	10mm	Horizontal	Medición
5	224	154	10	10mm	Horizontal	Medición
6	181	239	26	10mm	Horizontal	Medición
7	267	334	28	10mm	Horizontal	Medición
8	31	445	38	10mm	Horizontal	Medición

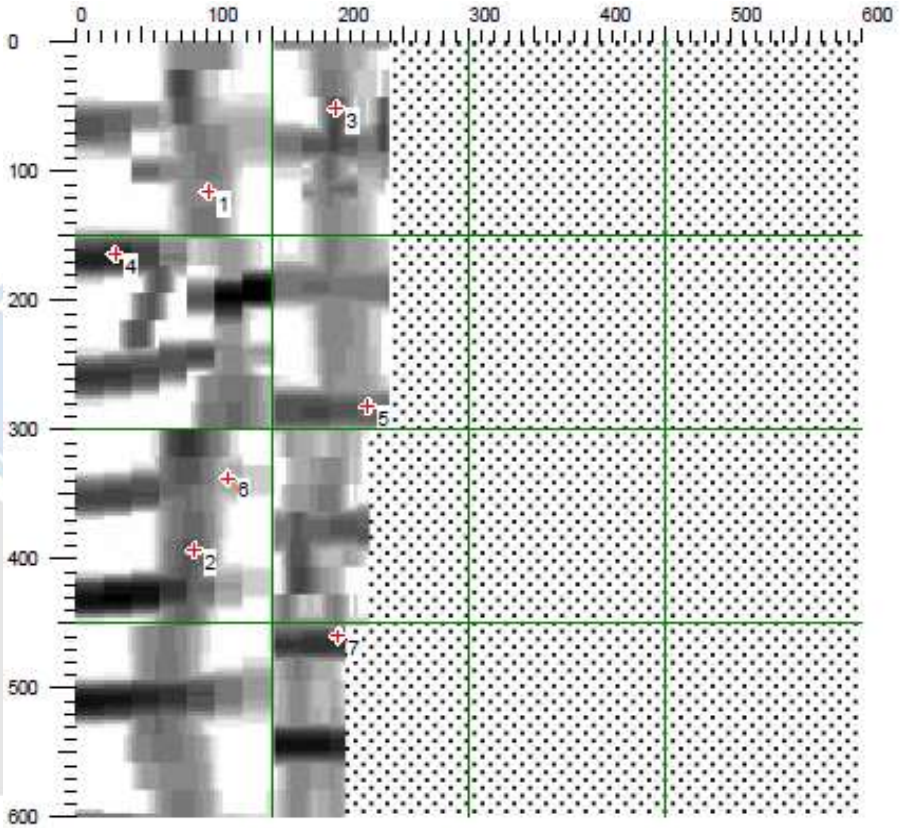
PISO 1 VIGA 3 (FRENTE)

Comentario:
Piso 1 - Viga 3 Frente

Punto:	x: [mm]	y: [mm]	Cob.: [mm]	Barra:	Orientación:	Uso:
1	102	117	35	25mm	Vertical	Medición
2	91	396	27	25mm	Vertical	Medición
3	201	53	31	25mm	Vertical	Medición
4	31	166	15	10mm	Horizontal	Medición
5	224	284	23	10mm	Horizontal	Medición
6	117	340	35	10mm	Horizontal	Medición
7	203	464	18	10mm	Horizontal	Medición

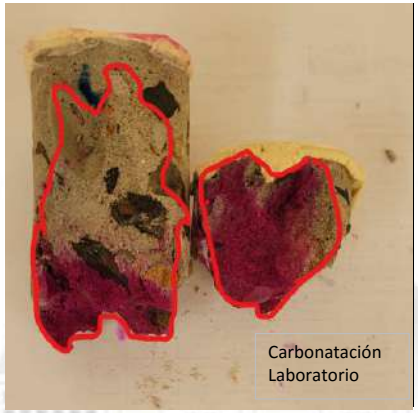
FOTO 2

OBSERVACIONES: Hay presencia de carbonatación en el concreto aproximadamente en un 70%, como se observa en la foto 2.

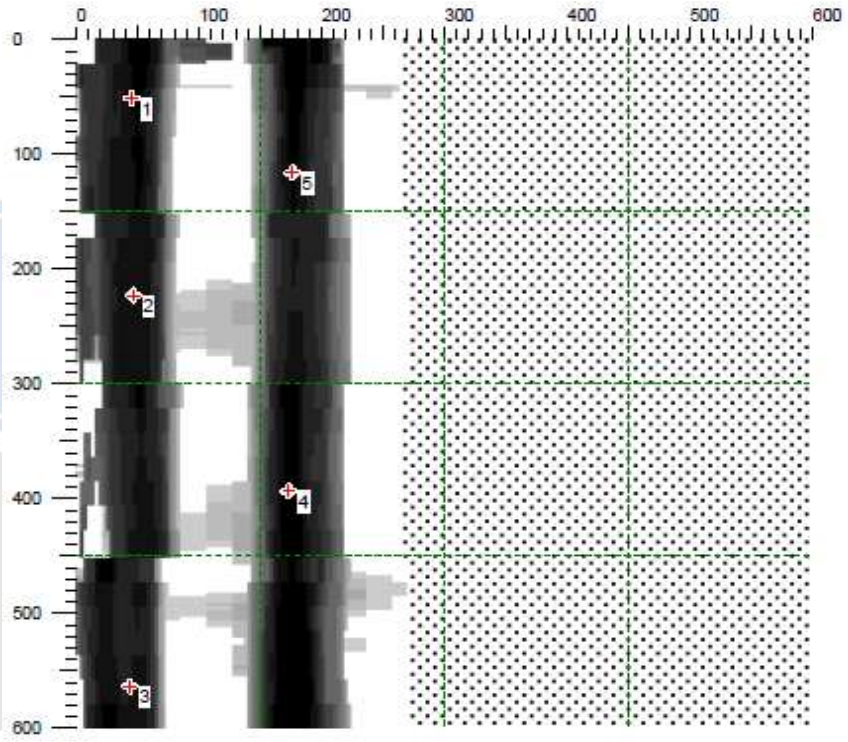
PISO 1 COL 1N
EDIFICIO INMUNOLOGICO

Comentario:
Piso 1 - Col 1N Frente

Punto:	x: [mm]	y: [mm]	Cob.: [mm]	Barra:	Orientación:	Uso:
1	46	53	80	25mm	Vertical	Medición
2	47	224	79	25mm	Vertical	Medición
3	44	567	79	25mm	Vertical	Medición
4	174	396	76	25mm	Vertical	Medición
5	178	117	81	25mm	Vertical	Medición

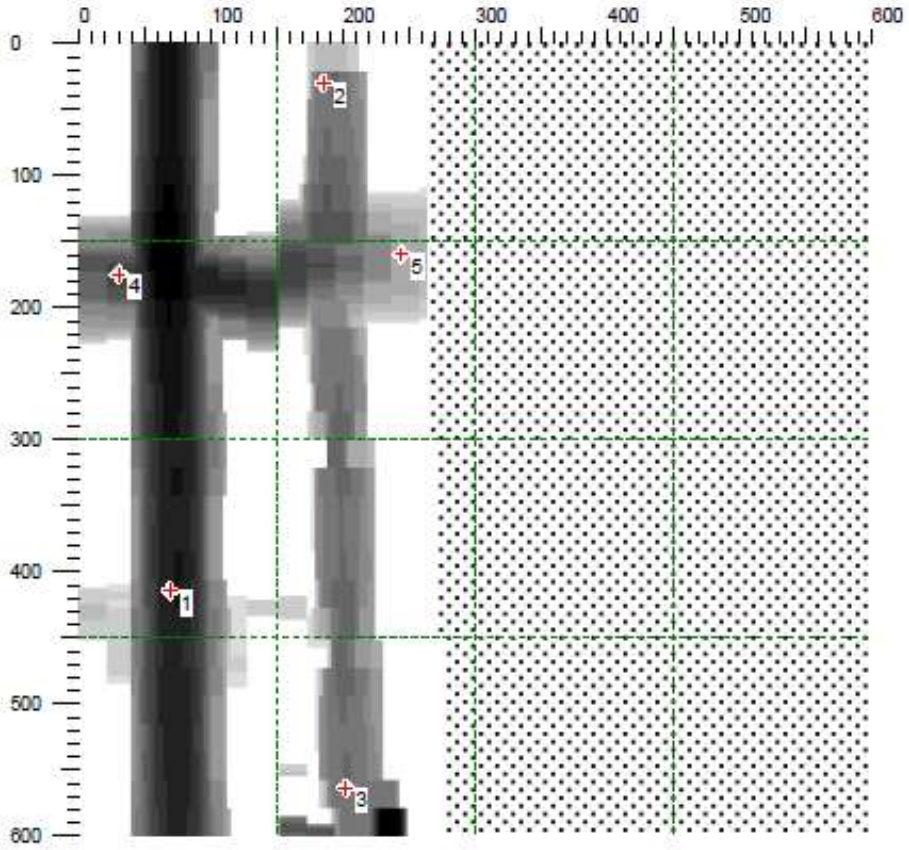
PISO 1 COL 2 (FRENTE)

Comentario:
Piso 1 - Col 2 Frente 2

Punto:	x: [mm]	y: [mm]	Cob.: [mm]	Barra:	Orientación:	Uso:
1	70	417	65	25mm	Vertical	Medición
2	188	31	88	25mm	Vertical	Medición
3	203	567	85	25mm	Vertical	Medición
4	31	177	73	10mm	Horizontal	Medición
5	246	162	101	10mm	Horizontal	Medición

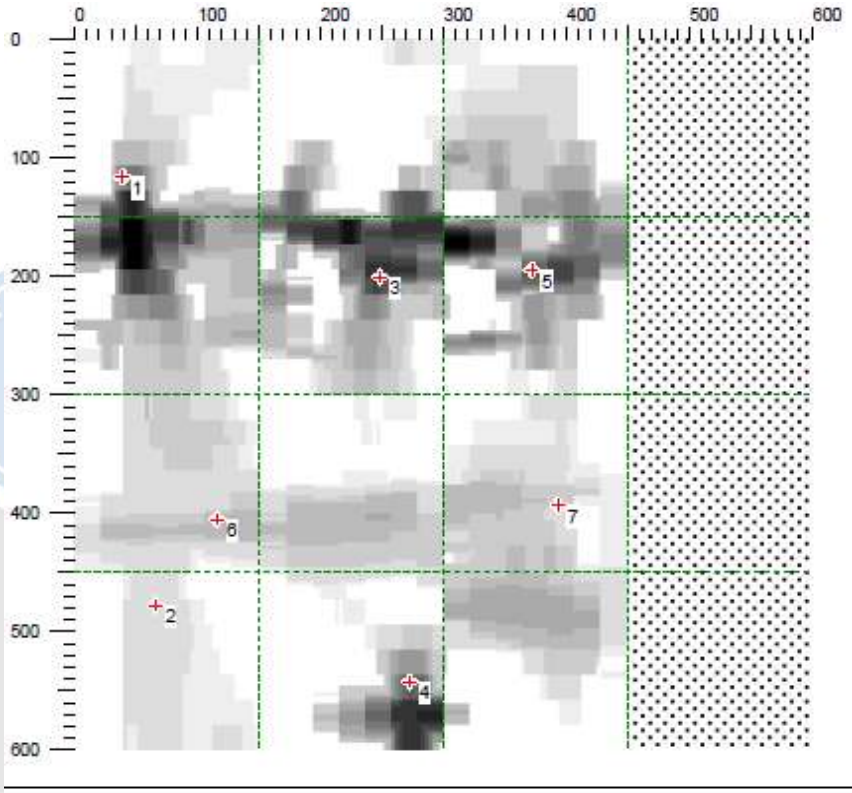
PISO 1 COL 6 (FRENTE)

Comentario:
Piso 1 - Col 6 Frente 2

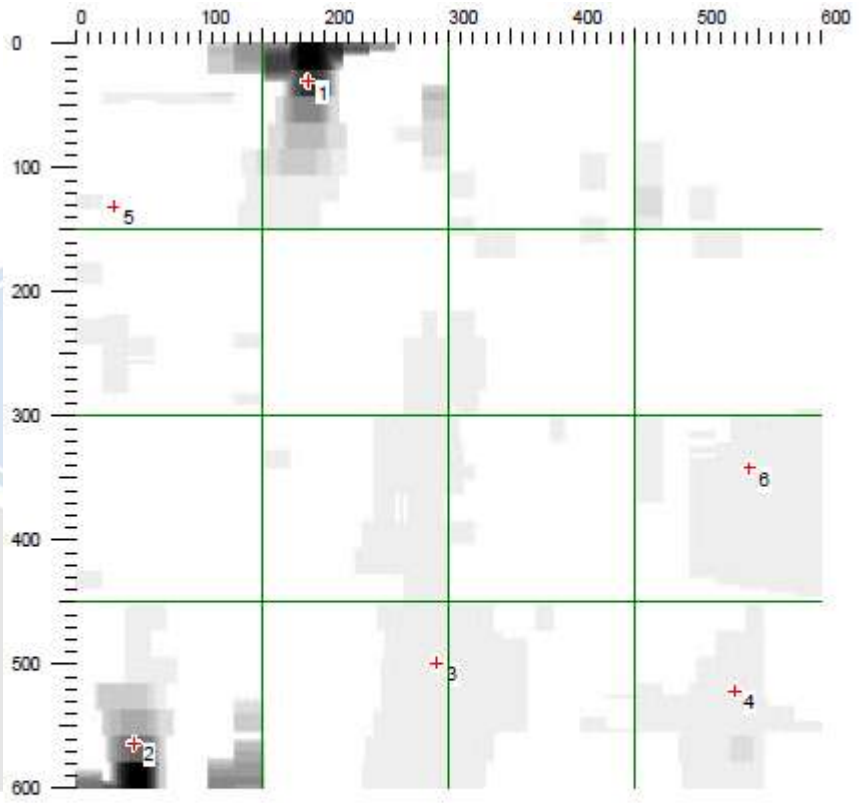
PISO 1 CIELO RASO COL 7 (FRENTE)

Comentario:
Piso 1 Cielo Raso - Col 7 Frente / La visualización del acero en el elemento no es clara debido a un posible recubrimiento mayor a 8 cm.

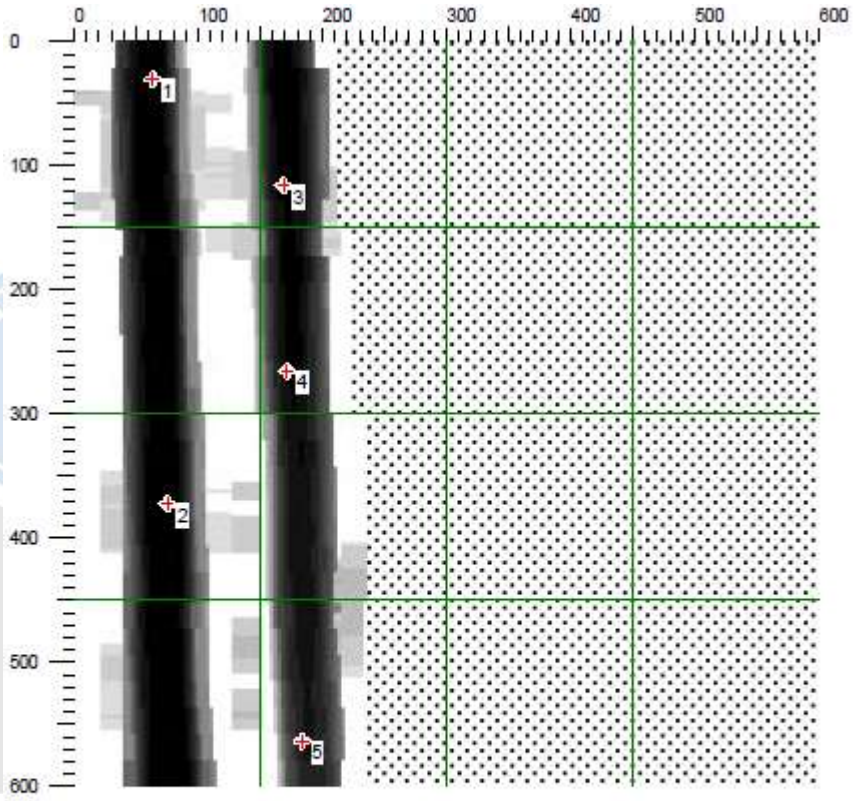
PISO 1 COL 8 (FRENTE)

Comentario:
Piso 1 - Col 8 Frente

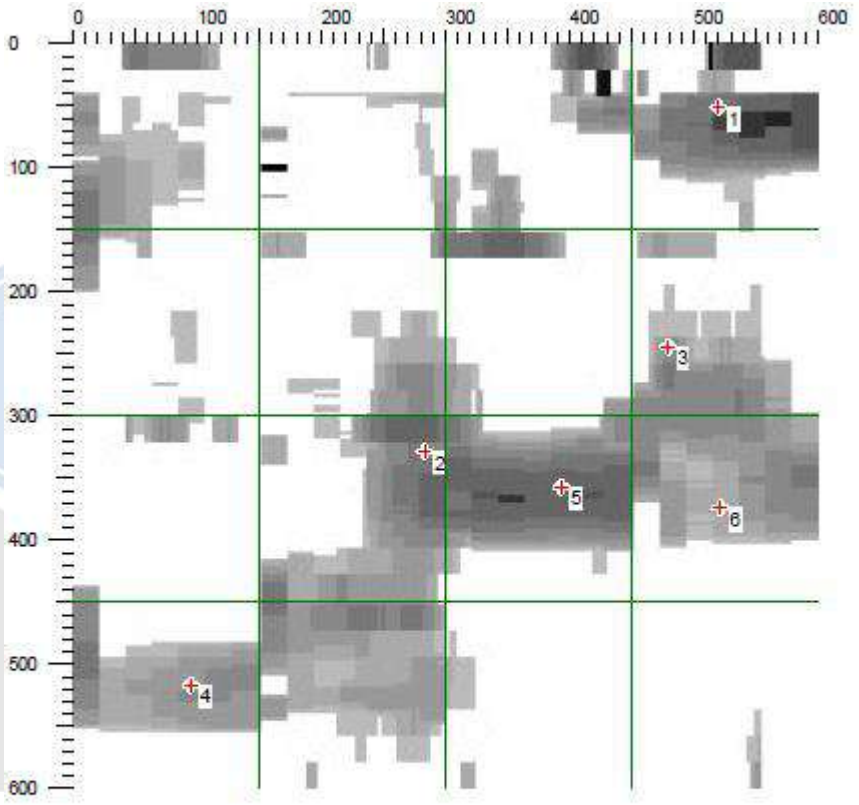
PISO 2 ESCALERA COL 9

Comentario:
Piso 2 - Col 9 Escalera

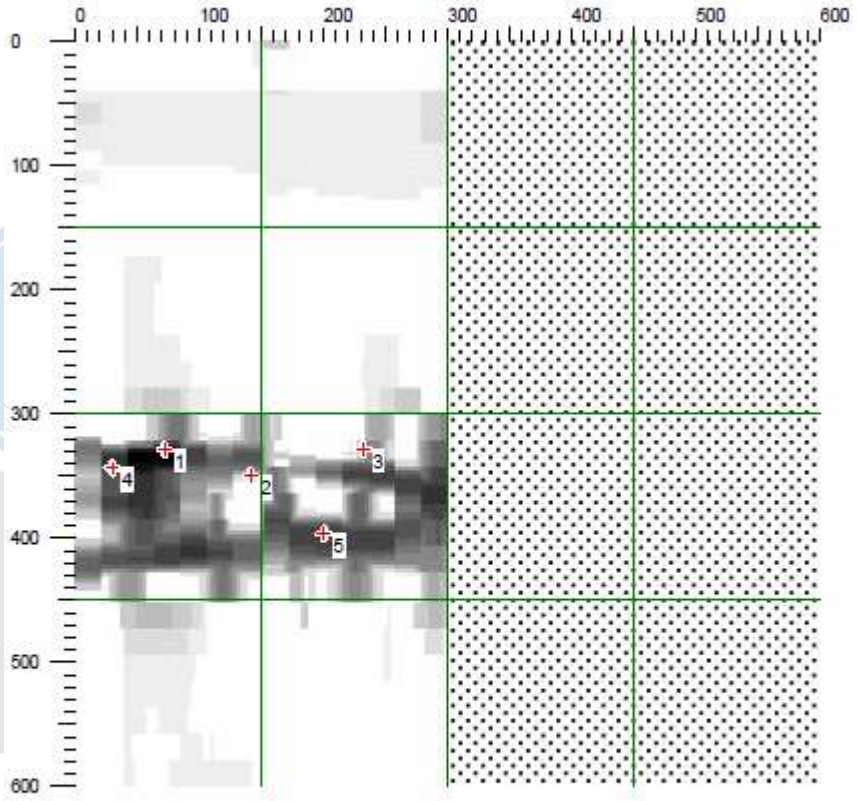
PISO 2 COL 10 (FRENTE)

Comentario:
Piso 2 - Col 10 Frente

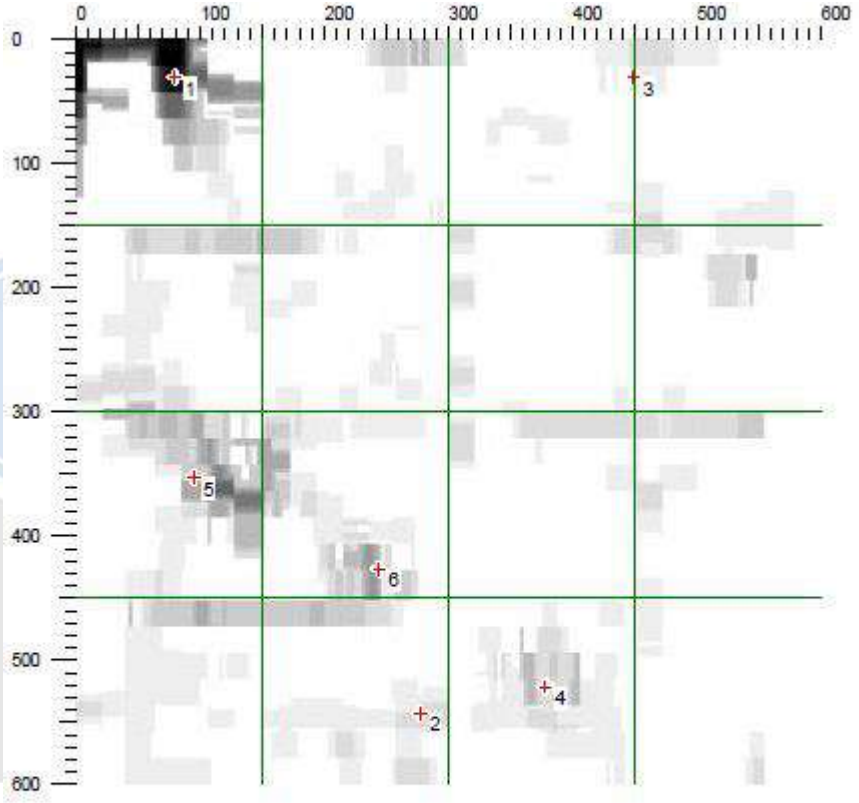
PISO 2 COL 11 (FRENTE)

Comentario:
Piso 2 - Col 11 Frente / La visualización del acero en el elemento no es clara debido a un posible recubrimiento mayor a 8 cm.

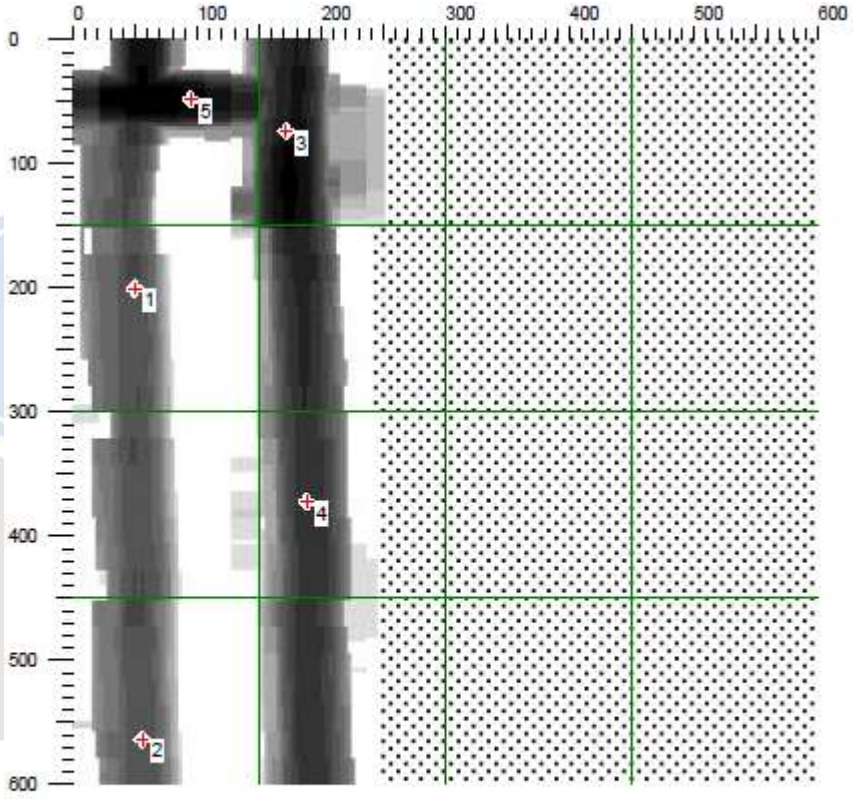
PISO 2 COL 12 (FRENTE)

Comentario:
Piso 2 - Col 12 Frente

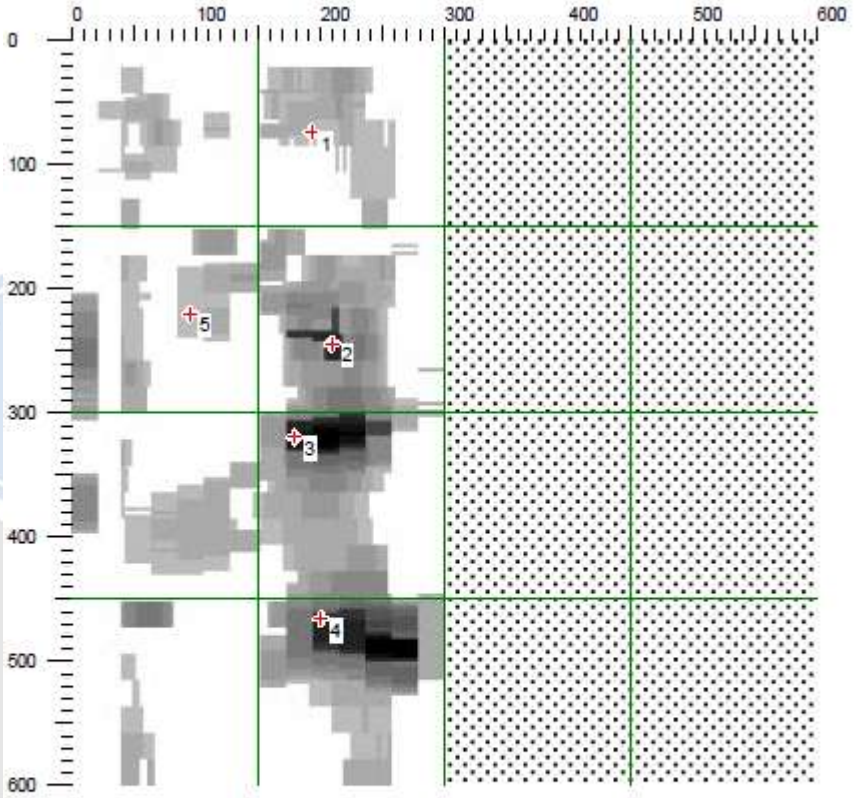
PISO 2 COL 13
(FRENTE - LATERAL)

Comentario:
Piso 2 - Col 13 Frente

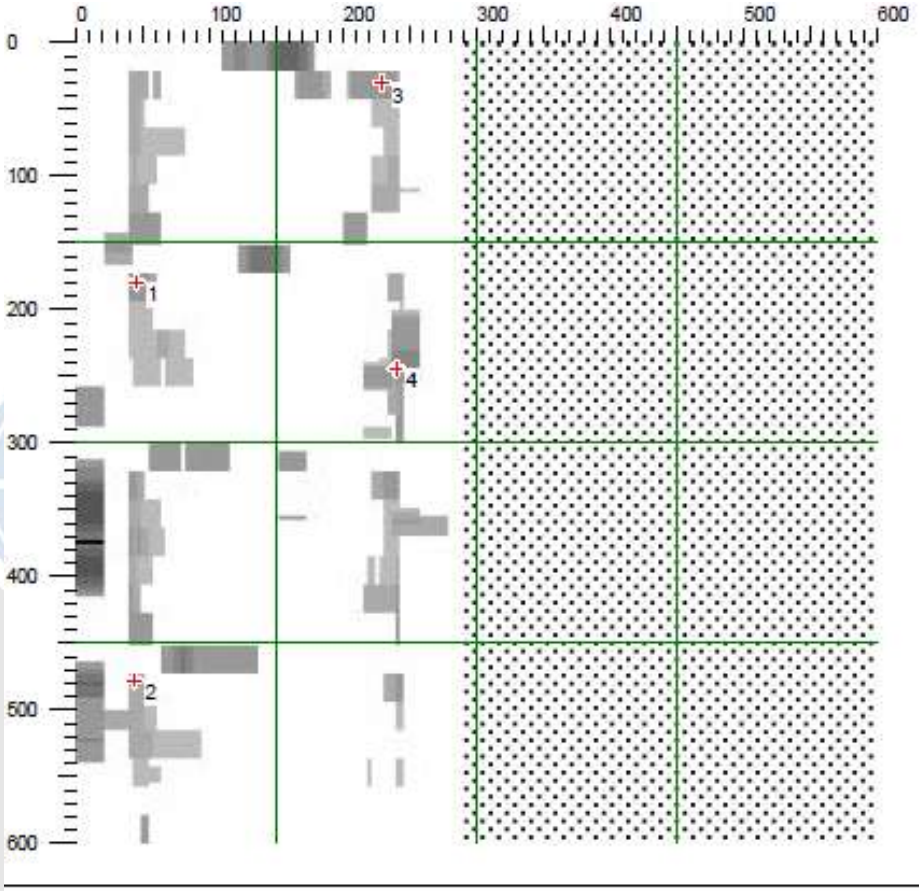
Comentario:
Piso 2 - Col 13 Lateral

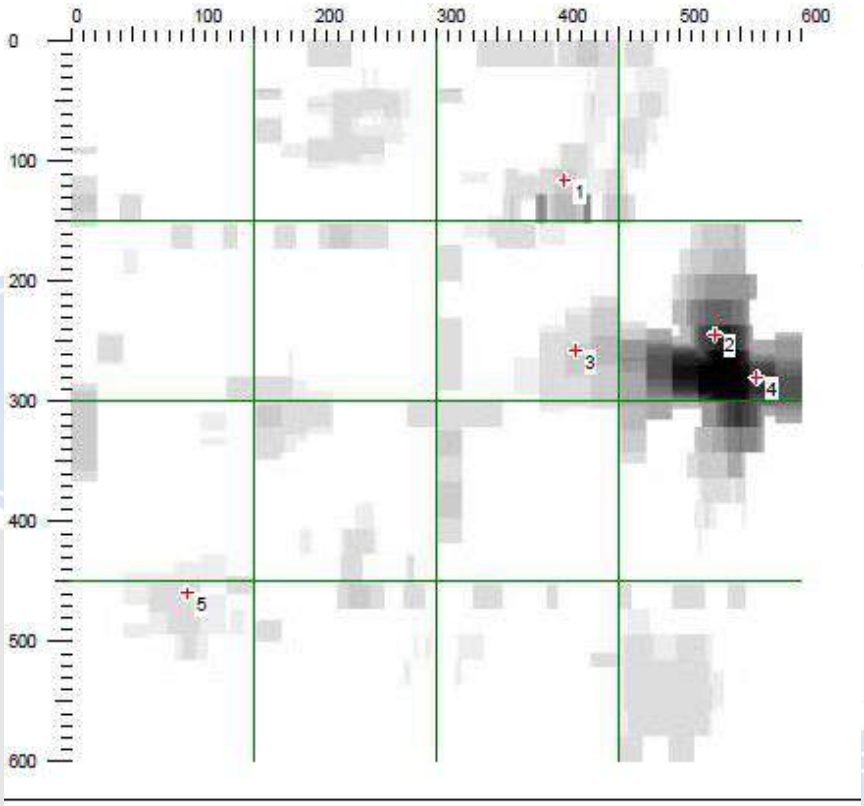
PISO 2 COL 14 (FRENTE)

Comentario:
Piso 2 - Col 14 Frente / La visualización del acero en el elemento no es clara debido a un posible recubrimiento mayor a 8 cm.

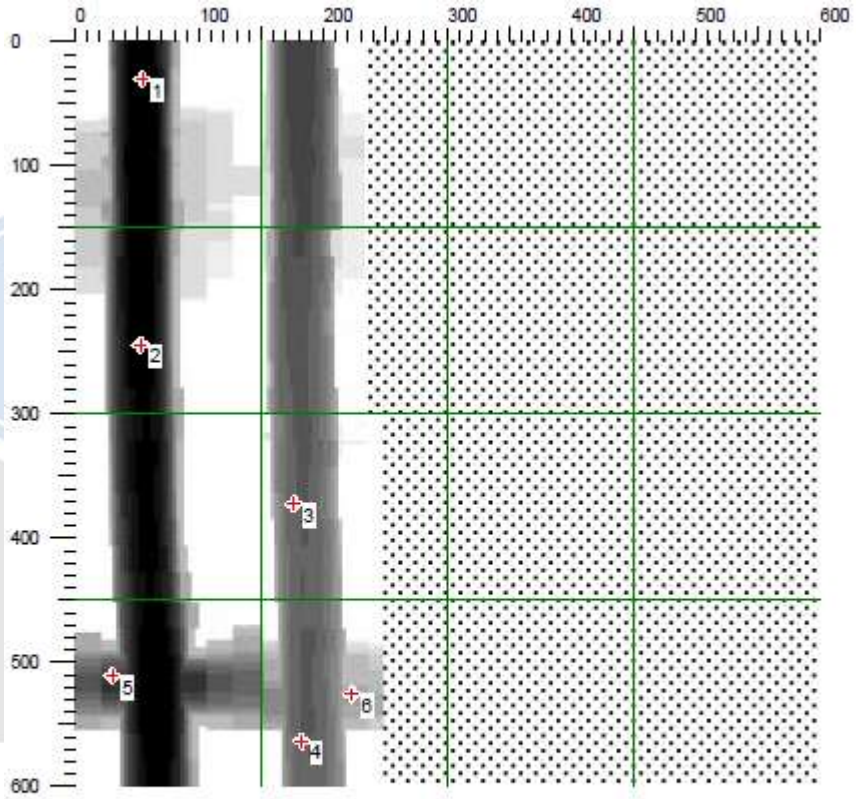
PISO 2 COL 15 (FRENTE)

Comentario:
Piso 2 - Col 15 Frente

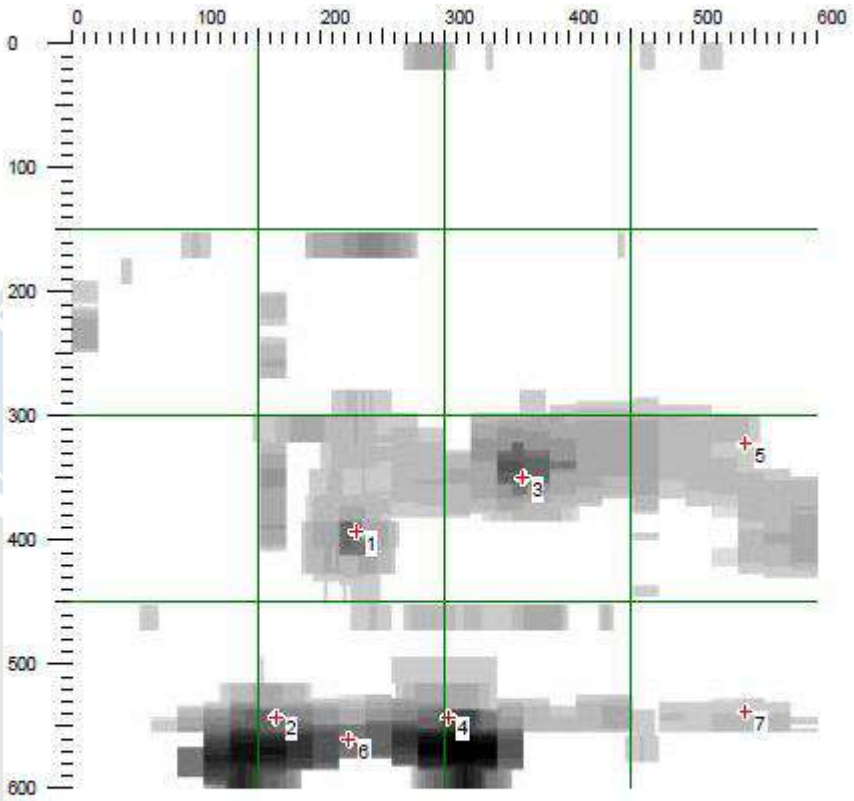
PISO 3 ESCALERA COL 16

Comentario:
Piso 3 - Col 16 Escalera / La visualización del acero en el elemento no es clara debido a un posible recubrimiento mayor a 8 cm.

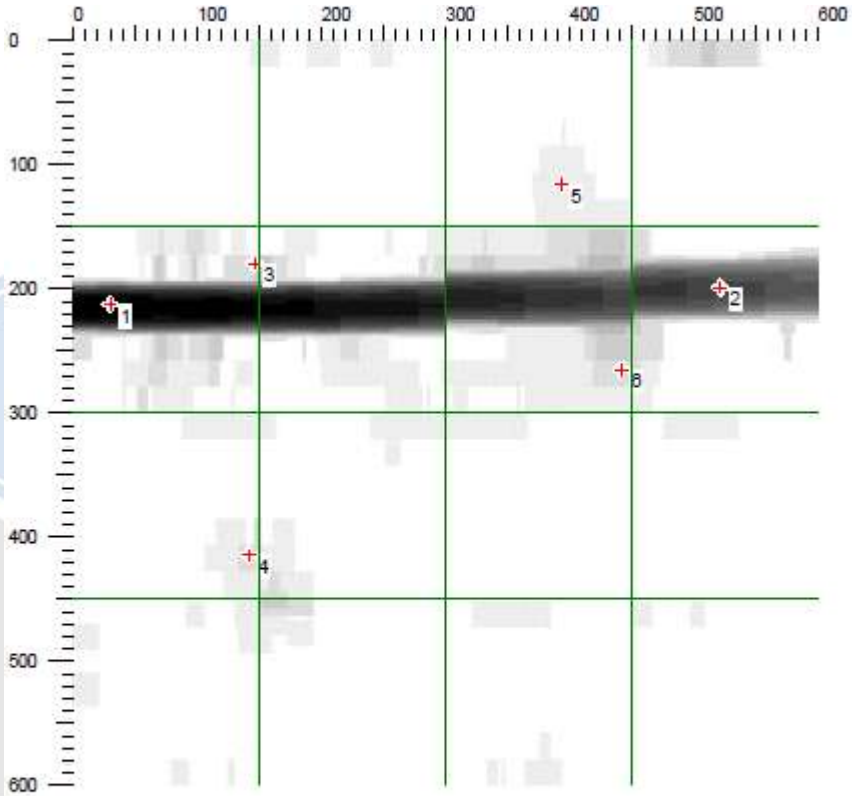
PISO 3 ENTRADA ESC. COL 17

Comentario:
Piso 3 - Col 17 Entrada Escalera

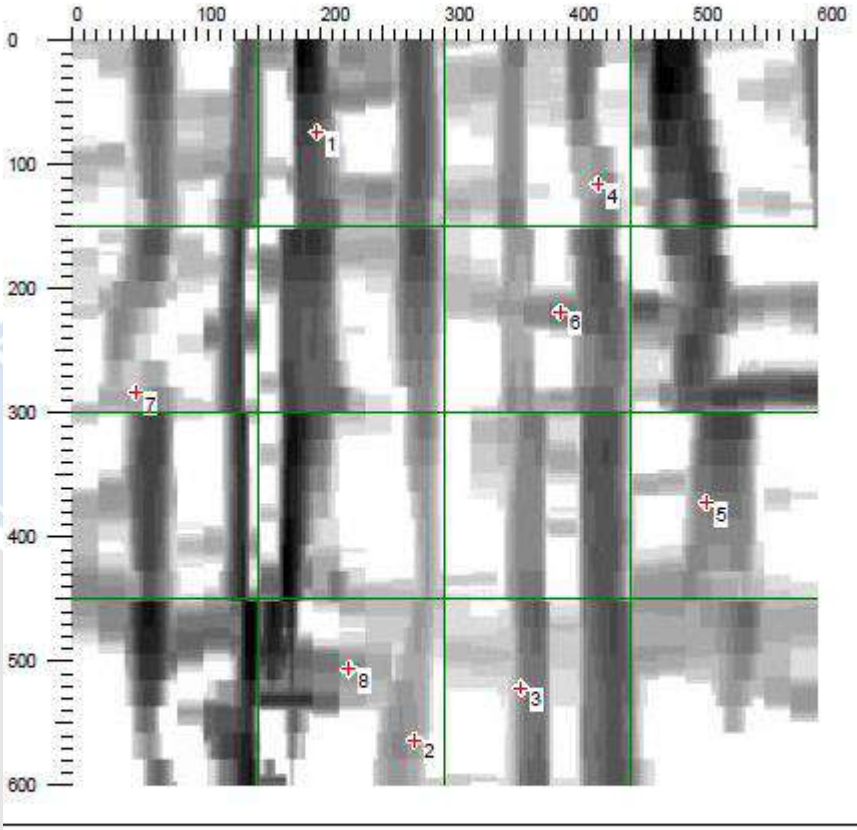
PISO 3 COL 18

Comentario:
Piso 3 - Col 18
