ANEXO. INFORME FINAL COMPLEJO HOSPITALARIO SAN JUAN DIOS D.C

ENSAYOS EN CAMPO

Complejo Hospitalario San Juan de Dios

Bogotá D.C/ Colombia

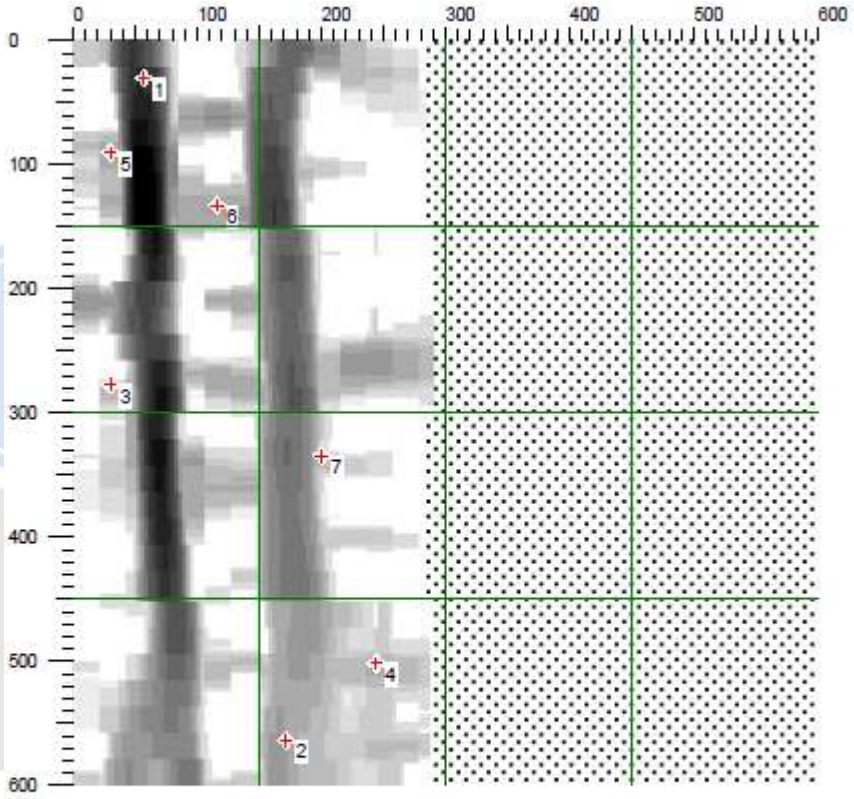
PISO 3 COL 19
(FRENTE - COSTADO)

Comentario:
Piso 3 - Col 19 Frente
