2.4 SAN ROQUE .

En este edificio se realizaron ensayos de extracción de muestras de mampostería, y unidades maciza in situ, contenido de cemento en mortero, extracción de núcleos de concreto, carbonatación in situ, regatas y ferroscan,, estos ensayos se realizaron en las siguientes ubicaciones:

SAN ROQUE

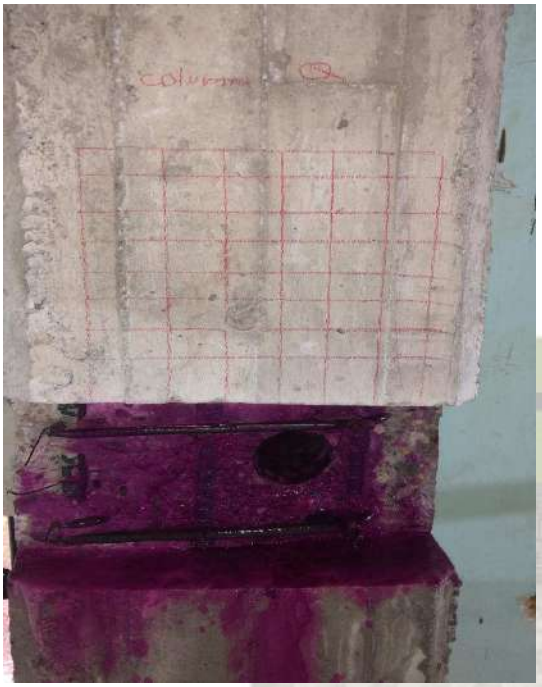
Ilustración 66. Extracción núcleo #3, regata y carbonatación columna Q.

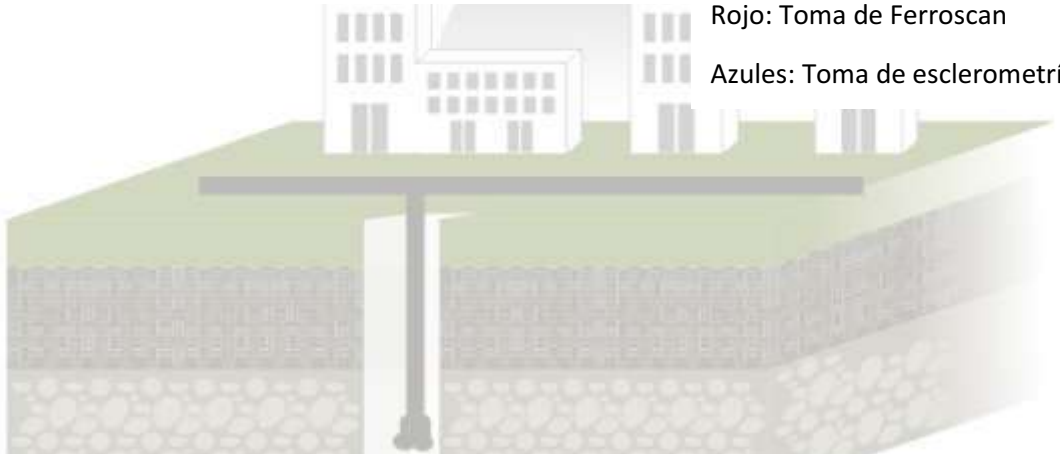
Ilustración 68. Localización toma Ferrosca y Esclerometrías

Rojo: Toma de Ferroscan

Azules: Toma de esclerometría.

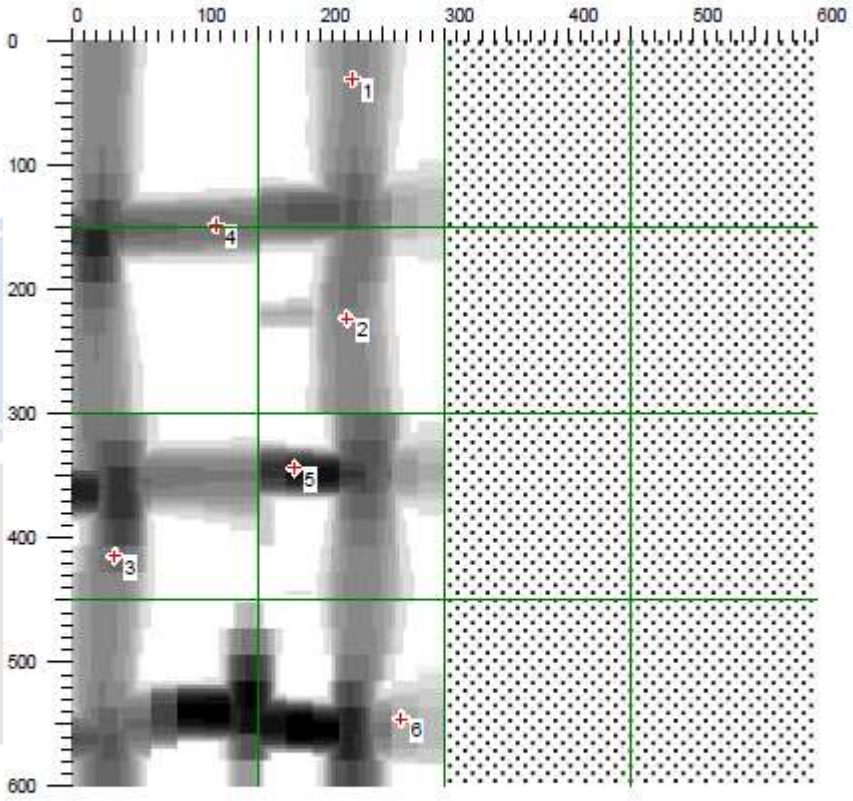
PISO 1 COL M
(FRENTE – COSTADO IZQUIERDO)

Comentario:
Piso 1 - Col M Costado Izquierdo

Punto:	x: [mm]	y: [mm]	Cob.: [mm]	Barra:	Orientación:	Uso:
1	228	31	48	25mm	Vertical	Medición
2	224	224	45	25mm	Vertical	Medición
3	36	417	39	25mm	Vertical	Medición
4	117	150	34	10mm	Horizontal	Medición
5	181	346	18	10mm	Horizontal	Medición
6	267	550	51	10mm	Horizontal	Medición

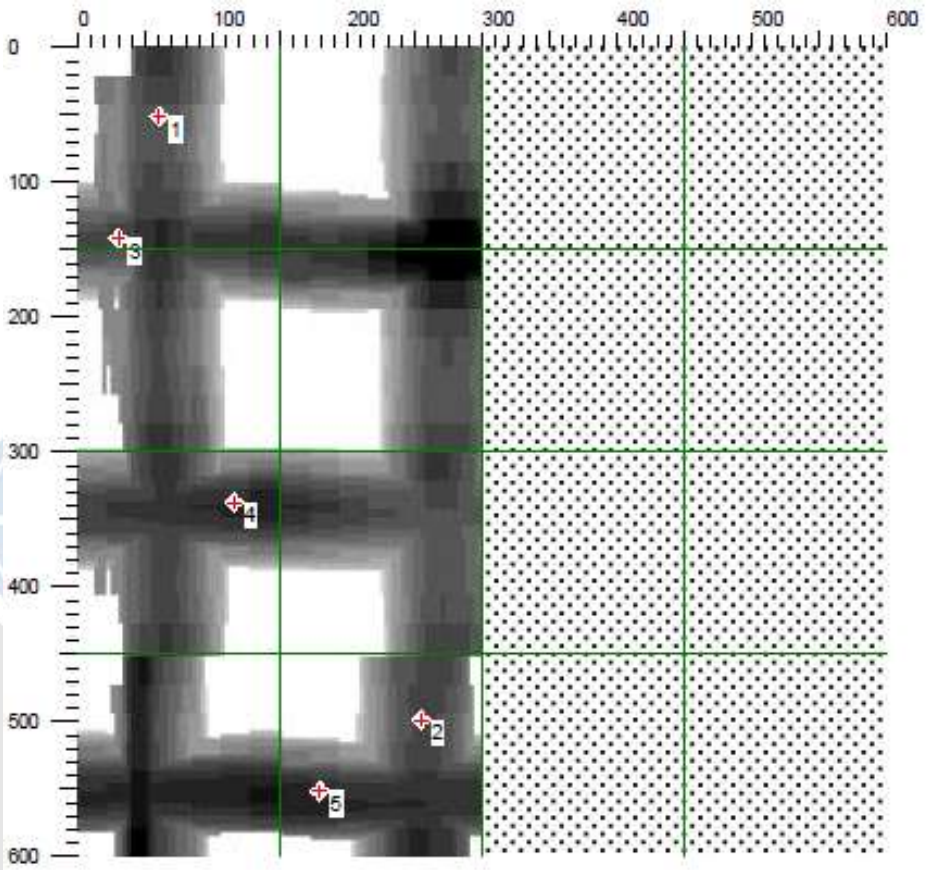
Comentario:
Piso 1 - Col M Frente

Punto:	x: [mm]	y: [mm]	Cob.: [mm]	Barra:	Orientación:	Uso:
1	61	53	83	25mm	Vertical	Medición
2	257	503	81	25mm	Vertical	Medición
3	31	144	71	10mm	Horizontal	Medición
4	117	340	64	10mm	Horizontal	Medición
5	181	555	63	10mm	Horizontal	Medición

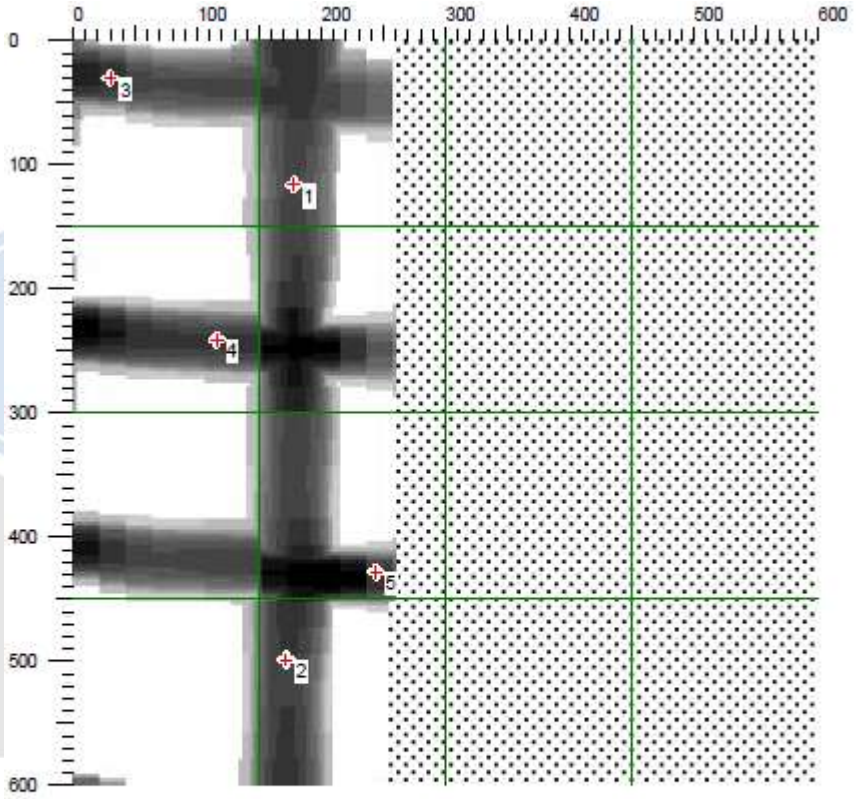
PISO 1 COL O
(FRENTE – COSTADO IZQUIERDO)

Comentario:
Piso 1 - Col O Costado Izquierdo

Punto:	x: [mm]	y: [mm]	Cob.: [mm]	Barra:	Orientación:	Uso:
1	179	117	53	25mm	Vertical	Medición
2	174	503	49	25mm	Vertical	Medición
3	31	31	40	10mm	Horizontal	Medición
4	117	243	42	10mm	Horizontal	Medición
5	246	430	41	10mm	Horizontal	Medición

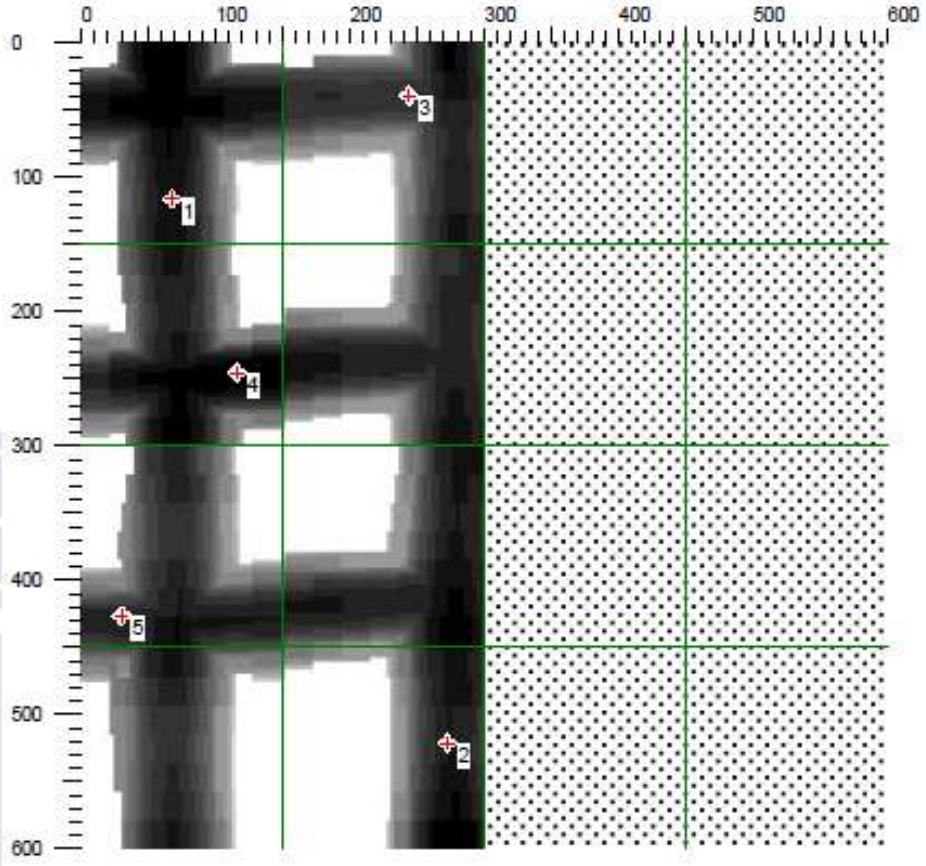
Comentario:
Piso 1 - Col O Frente

Punto:	x: [mm]	y: [mm]	Cob.: [mm]	Barra:	Orientación:	Uso:
1	69	117	71	25mm	Vertical	Medición
2	276	524	70	25mm	Vertical	Medición
3	246	40	65	10mm	Horizontal	Medición
4	117	248	55	10mm	Horizontal	Medición
5	31	430	63	10mm	Horizontal	Medición

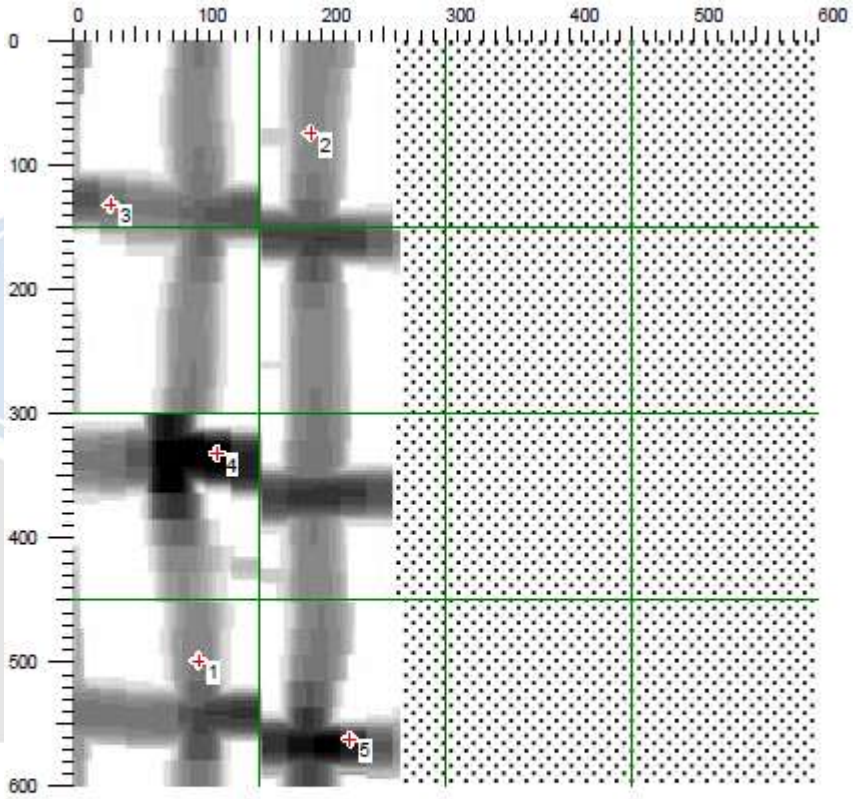
PISO 1 COL F
(FRENTE – COSTADO IZQUIERDO)

Comentario:
Piso 1 - Col F Costado Izquierdo

Punto:	x: [mm]	y: [mm]	Cob.: [mm]	Barra:	Orientación:	Uso:
1	103	503	42	25mm	Vertical	Medición
2	193	74	45	25mm	Vertical	Medición
3	31	132	34	10mm	Horizontal	Medición
4	117	334	16	10mm	Horizontal	Medición
5	224	566	20	10mm	Horizontal	Medición

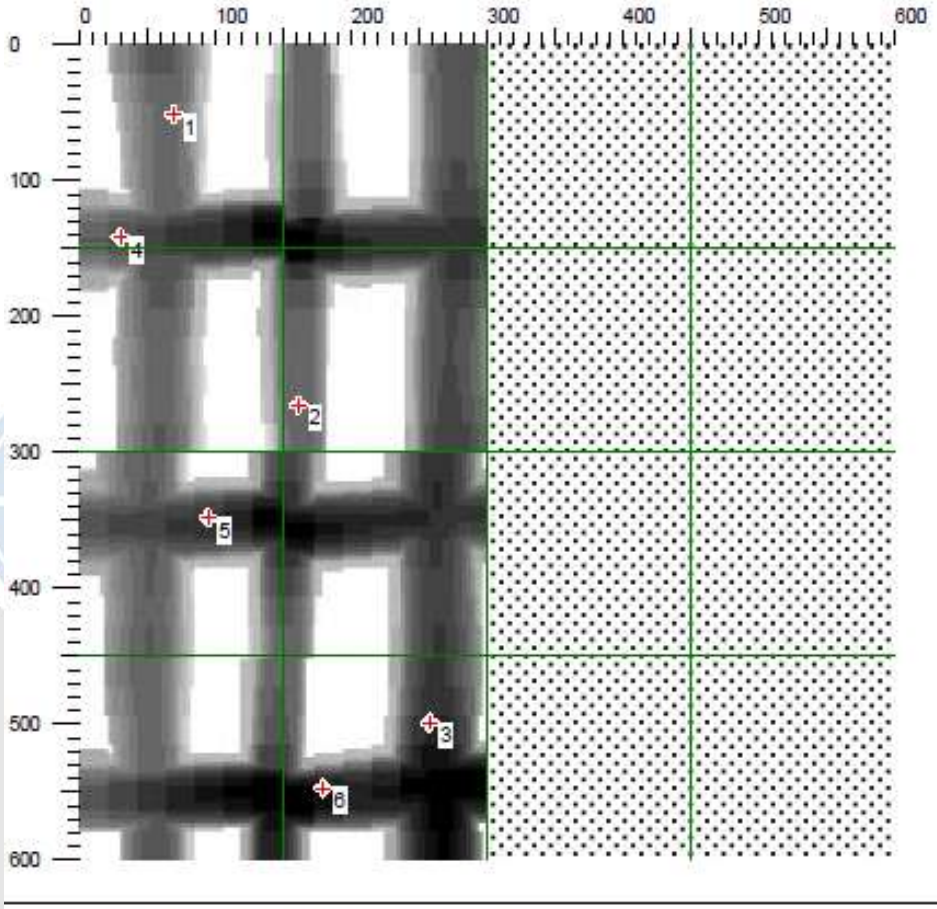
Comentario:
Piso 1 - Col F Frente

Punto:	x: [mm]	y: [mm]	Cob.: [mm]	Barra:	Orientación:	Uso:
1	70	53	60	25mm	Vertical	Medición
2	162	267	58	25mm	Vertical	Medición
3	260	503	48	25mm	Vertical	Medición
4	31	143	50	10mm	Horizontal	Medición
5	96	351	44	10mm	Horizontal	Medición
6	181	551	38	10mm	Horizontal	Medición

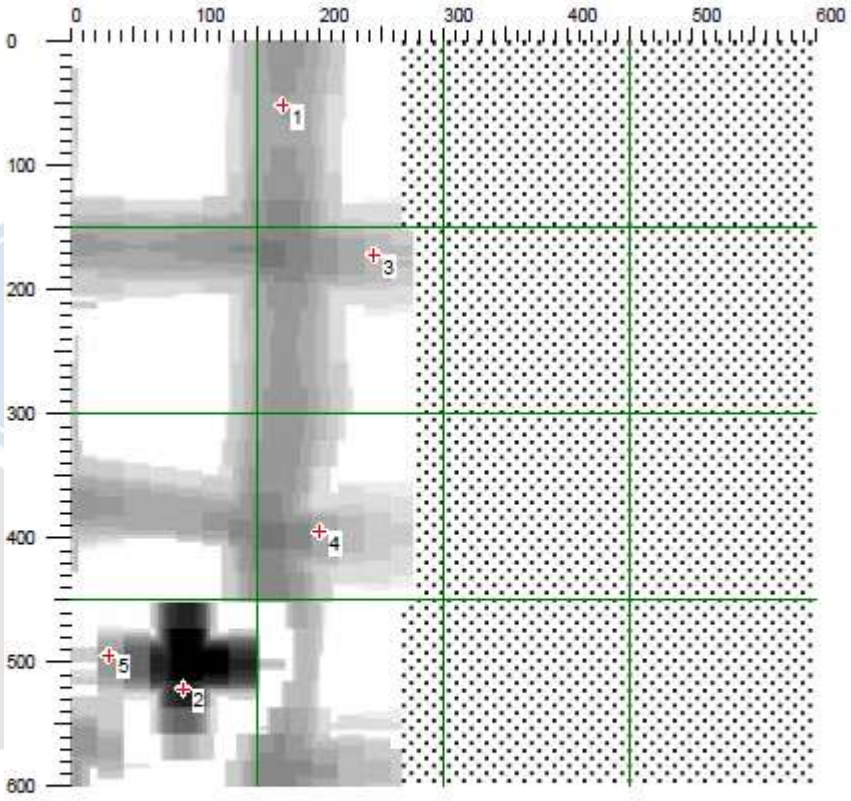
PISO 1 COL H
(FRENTE – COSTADO IZQUIERDO)

Comentario:
Piso 1 - Col H Costado Izquierdo

Punto:	x: [mm]	y: [mm]	Cob.: [mm]	Barra:	Orientación:	Uso:
1	171	53	67	25mm	Vertical	Medición
2	92	524	31	25mm	Vertical	Medición
3	246	174	69	10mm	Horizontal	Medición
4	203	397	61	10mm	Horizontal	Medición
5	31	498	49	10mm	Horizontal	Medición

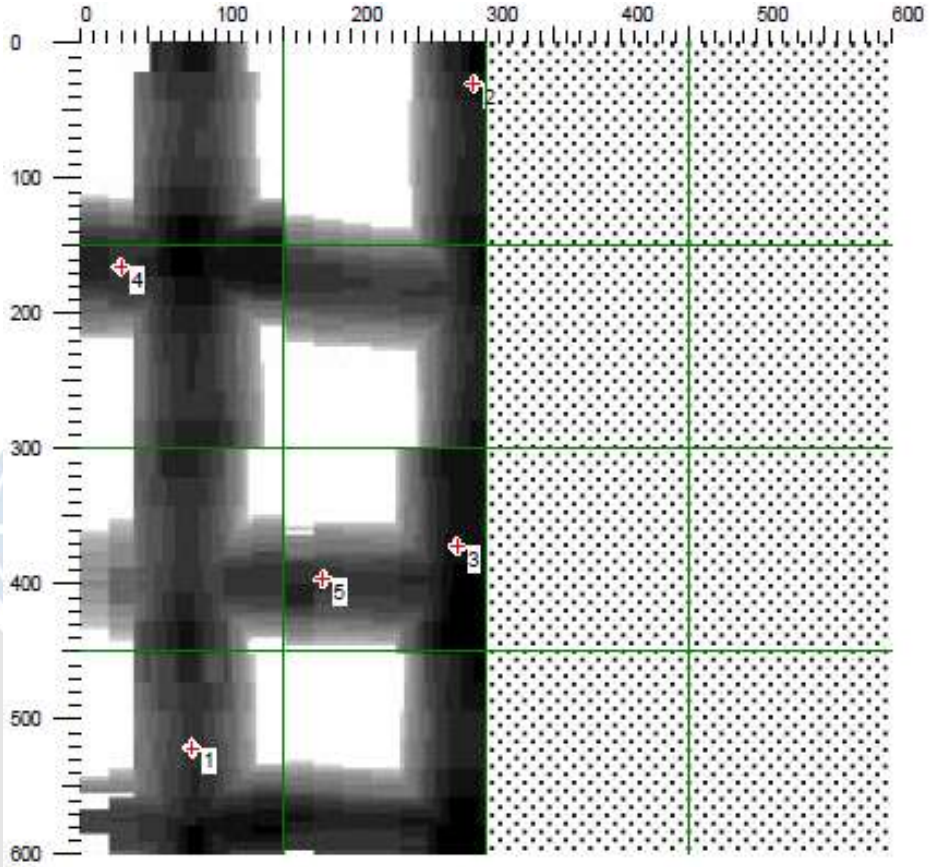
Comentario:
Piso 1 - Col H Frente

Punto:	x: [mm]	y: [mm]	Cob.: [mm]	Barra:	Orientación:	Uso:
1	85	524	89	25mm	Vertical	Medición
2	293	31	81	25mm	Vertical	Medición
3	282	374	79	25mm	Vertical	Medición
4	31	167	74	10mm	Horizontal	Medición
5	181	399	79	10mm	Horizontal	Medición

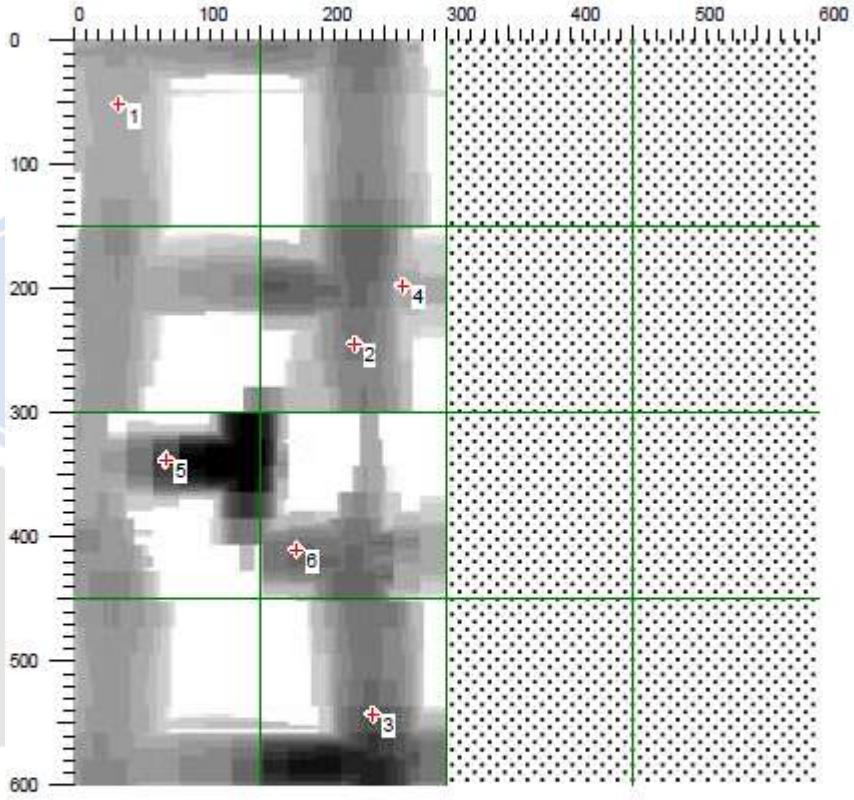
PISO 1 COL W
(FRENTE – COSTADO IZQUIERDO)

Comentario:
Piso 1 - Col W Costado Izquierdo

Punto:	x: [mm]	y: [mm]	Cob.: [mm]	Barra:	Orientación:	Uso:
1	36	53	91	25mm	Vertical	Medición
2	228	246	70	25mm	Vertical	Medición
3	242	546	57	25mm	Vertical	Medición
4	267	199	82	10mm	Horizontal	Medición
5	74	339	44	10mm	Horizontal	Medición
6	181	413	55	10mm	Horizontal	Medición

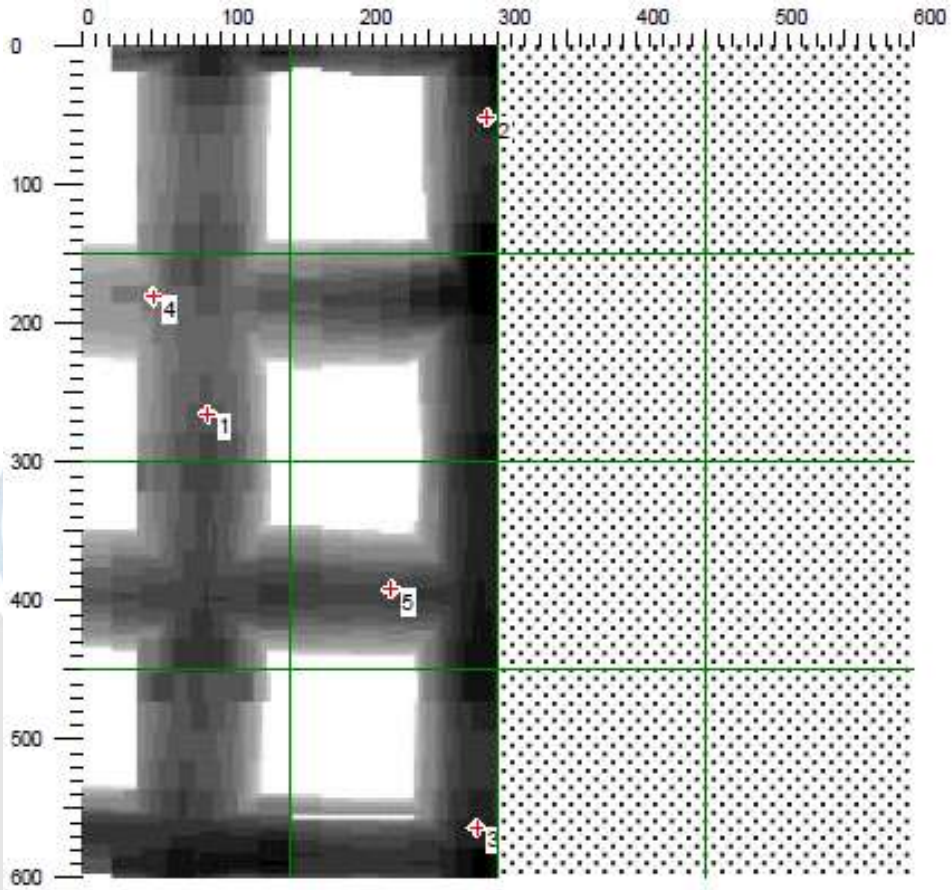
Comentario:
Piso 1 - Col W Frente

Punto:	x: [mm]	y: [mm]	Cob.: [mm]	Barra:	Orientación:	Uso:
1	91	267	91	25mm	Vertical	Medición
2	294	53	77	25mm	Vertical	Medición
3	287	567	74	25mm	Vertical	Medición
4	53	183	94	10mm	Horizontal	Medición
5	224	395	74	10mm	Horizontal	Medición

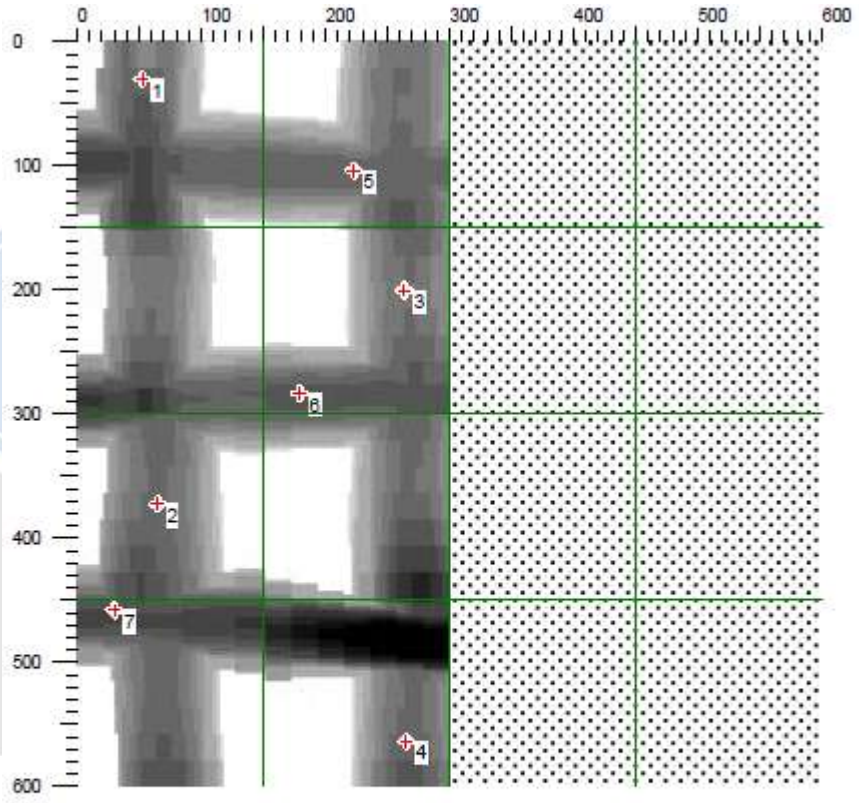
PISO 1 COL S
(FRENTE – COSTADO DERECHO)

Comentario:
Piso 1 Col S Frente

Punto:	x: [mm]	y: [mm]	Cob.: [mm]	Barra:	Orientación:	Uso:
1	54	31	75	25mm	Vertical	Medición
2	65	374	77	25mm	Vertical	Medición
3	266	203	80	25mm	Vertical	Medición
4	268	567	76	25mm	Vertical	Medición
5	224	106	65	10mm	Horizontal	Medición
6	181	286	61	10mm	Horizontal	Medición
7	31	462	59	10mm	Horizontal	Medición

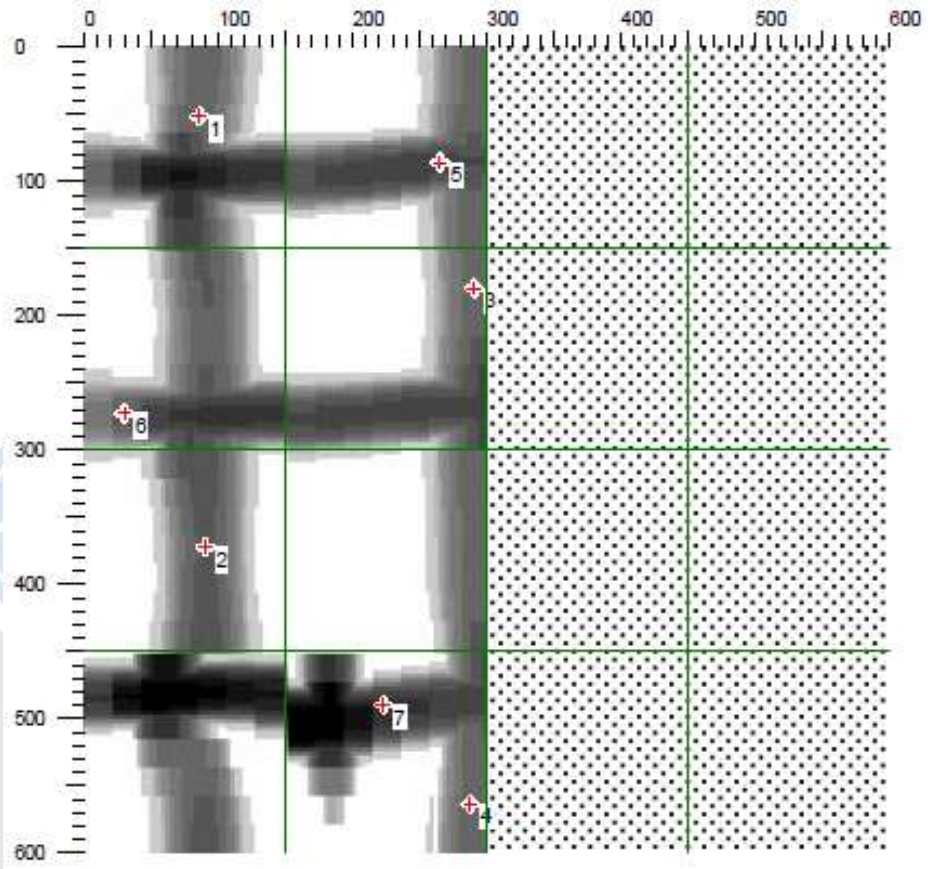
Comentario:
Piso 1 - Col S Costado Derecho

Punto:	x: [mm]	y: [mm]	Cob.: [mm]	Barra:	Orientación:	Uso:
1	86	53	49	25mm	Vertical	Medición
2	92	374	48	25mm	Vertical	Medición
3	293	181	50	25mm	Vertical	Medición
4	291	567	48	25mm	Vertical	Medición
5	267	88	36	10mm	Horizontal	Medición
6	31	274	40	10mm	Horizontal	Medición
7	224	493	32	10mm	Horizontal	Medición

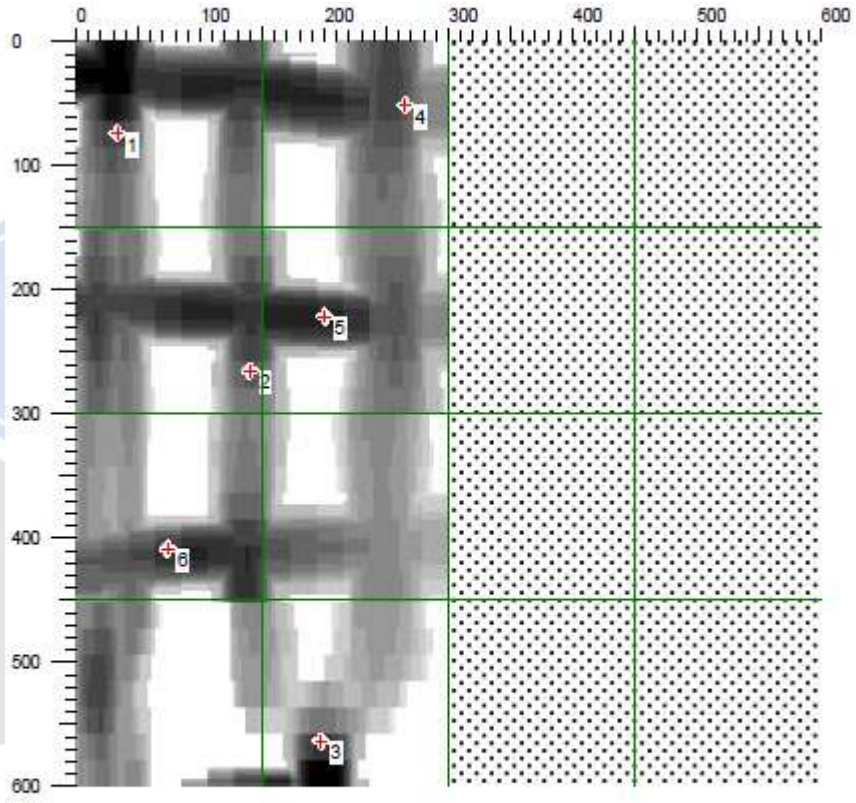
PISO 1 COL Q
(FRENTE – COSTADO IZQUIERDO)

Comentario:
Piso 1 - Col Q Costado Izquierdo

Punto:	x: [mm]	y: [mm]	Cob.: [mm]	Barra:	Orientación:	Uso:
1	33	74	49	25mm	Vertical	Medición
2	142	267	55	25mm	Vertical	Medición
3	199	567	50	25mm	Vertical	Medición
4	267	52	54	10mm	Horizontal	Medición
5	203	223	37	10mm	Horizontal	Medición
6	74	412	41	10mm	Horizontal	Medición

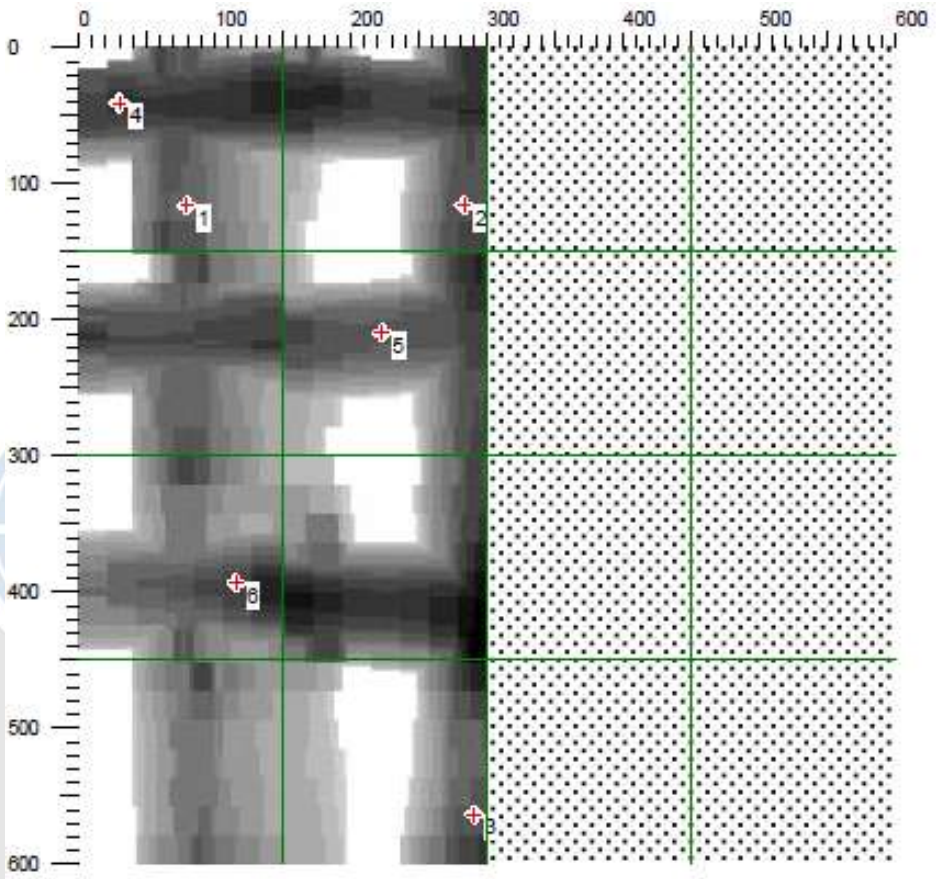
Comentario:
Piso 1 - Col Q Frente

Punto:	x: [mm]	y: [mm]	Cob.: [mm]	Barra:	Orientación:	Uso:
1	80	117	89	25mm	Vertical	Medición
2	285	117	88	25mm	Vertical	Medición
3	293	567	86	25mm	Vertical	Medición
4	31	42	73	10mm	Horizontal	Medición
5	224	211	81	10mm	Horizontal	Medición
6	117	396	75	10mm	Horizontal	Medición

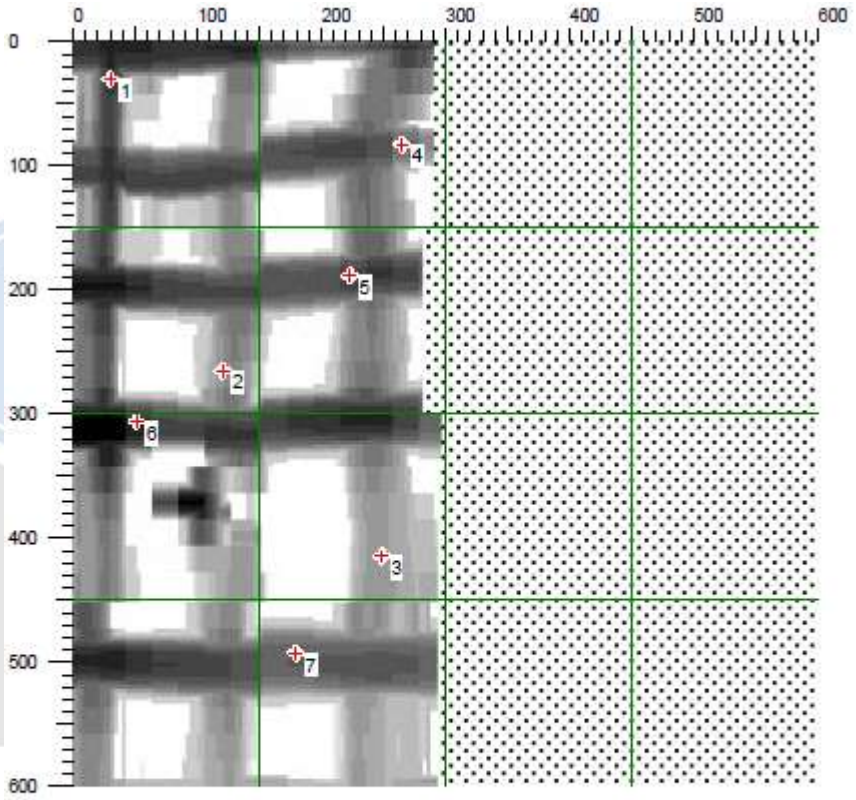
PISO 1 COL C
(FRENTE – COSTADO IZQUIERDO)

Comentario:
Piso 1 - Col C Parte Alta

Punto:	x: [mm]	y: [mm]	Cob.: [mm]	Barra:	Orientación:	Uso:
1	32	31	47	25mm	Vertical	Medición
2	123	267	62	25mm	Vertical	Medición
3	251	417	71	25mm	Vertical	Medición
4	267	84	42	10mm	Horizontal	Medición
5	224	191	36	10mm	Horizontal	Medición
6	53	309	32	10mm	Horizontal	Medición
7	181	496	42	10mm	Horizontal	Medición

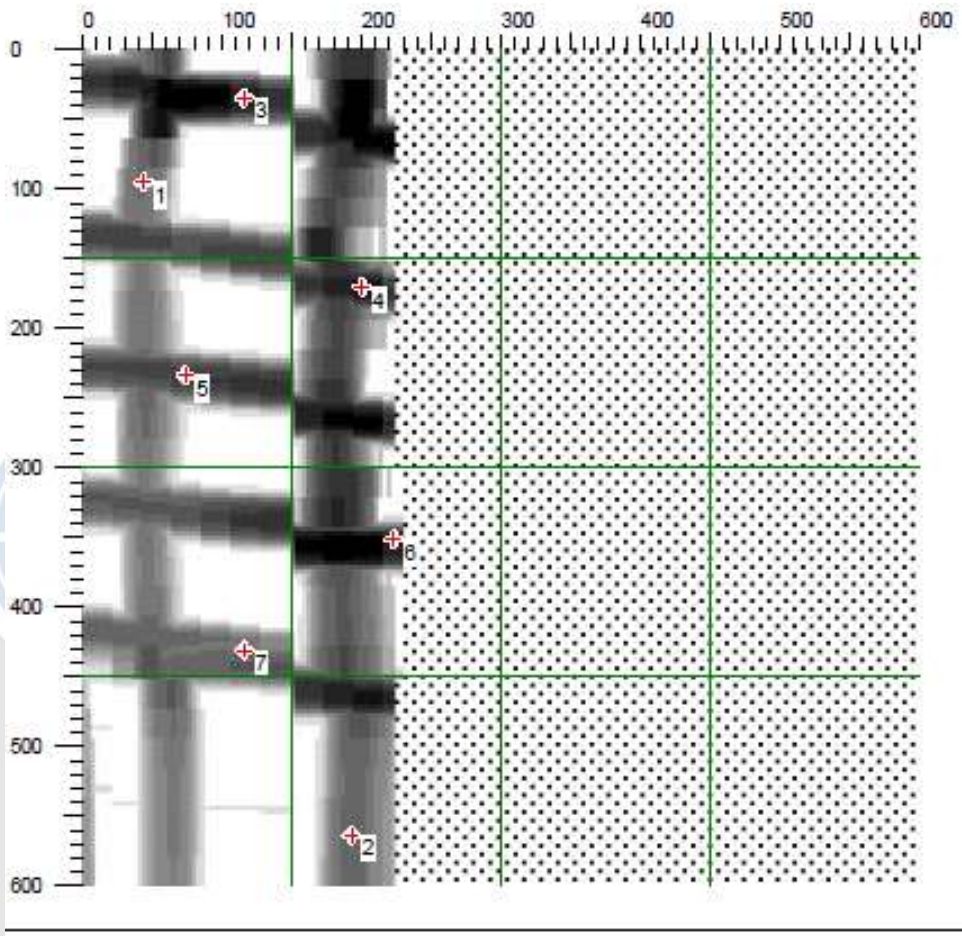
Comentario:
Piso 1 - Col C Costado Izquierdo Alto

Punto:	x: [mm]	y: [mm]	Cob.: [mm]	Barra:	Orientación:	Uso:
1	44	96	34	25mm	Vertical	Medición
2	195	567	33	25mm	Vertical	Medición
3	117	36	17	10mm	Horizontal	Medición
4	203	171	16	10mm	Horizontal	Medición
5	74	235	21	10mm	Horizontal	Medición
6	224	355	16	10mm	Horizontal	Medición
7	117	434	26	10mm	Horizontal	Medición
