COMPLEJO HOSPITALARIO SAN JUAN DE DIOS

Realizar los estudios técnicos y proyectos de restauración de los Edificios Inmunológico, San Roque y San Jorge los cuales hacen parte del Complejo Hospitalario San Juan de Dios de Bogotá

EDIFICIO CAPILLA Y CONVENTO
PORTADA

Versión: **V03** No. Plano: **00** de: **10**
Especialidad: **CALIFICACIÓN**
Archivo: C:\Users\USUARIO\Downloads\CHSJD_02_CN_CAL_01_CALIFICACIÓN_diseñolocado.rvt

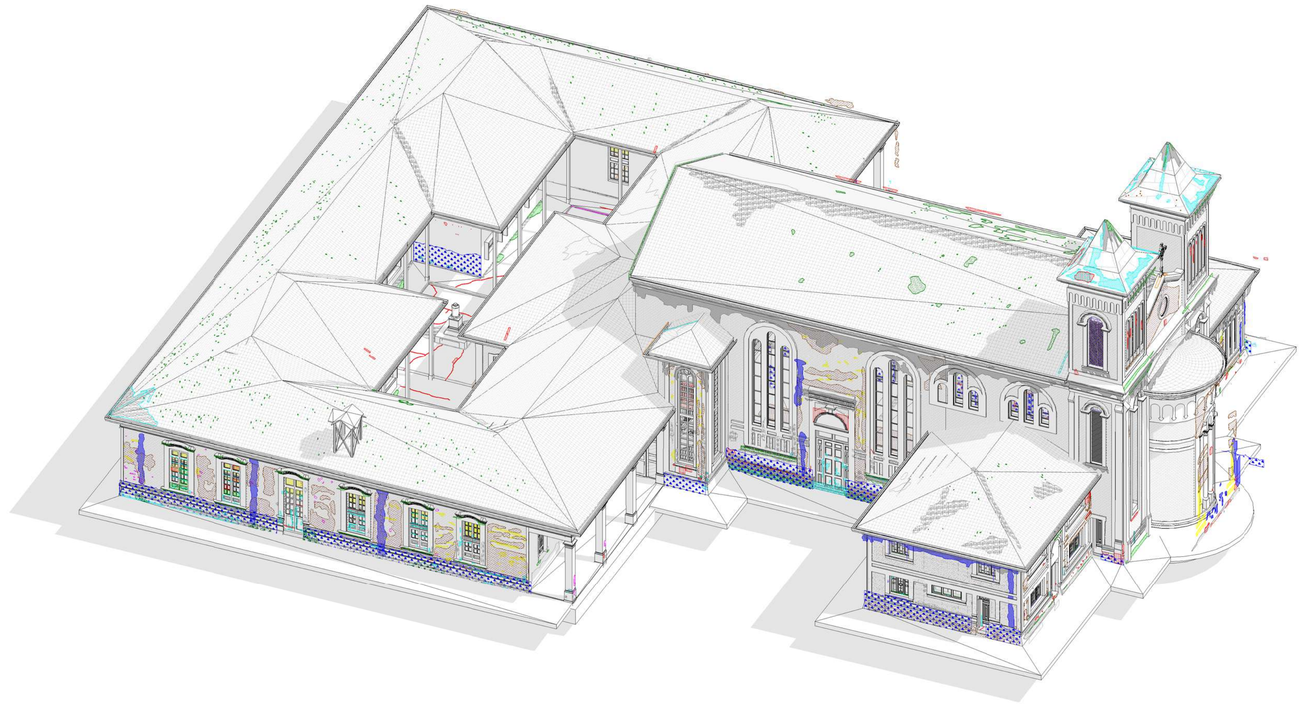
AREA DE DETERIOROS SUELO

Nota clave	Material: Nombre	Material: Área
A01	A01_INSTALACIONES PARÁSITAS	5.17 m²
A03	A03_DEMOLICIONES	9.84 m²
AA01	AA01_AGREGADOS ARQUITECTÓNICOS	1639.55 m²
B02	B02_MUSGOS / LÍQUENES / ALGAS / HONGOS	17.12 m²
B03	B03_HUELLAS DE FAUNA / DEPÓSITO DE EXCREMENTO	15.15 m²
F01	F01_SUCIEDAD POR DEPÓSITO	259.95 m²
F02	F02_SUCIEDAD POR LAVADO DIFERENCIAL	5.89 m²
F04	F04_EROSIÓN / ABRASIÓN / DISGREGACIÓN	103.87 m²
F09	F09_HUMEDAD POR FILTRACIÓN	5.85 m²
F11	F11_ABOMBAMIENTO / AMPOLLAS	0.70 m²
F12	F12_DESCASCARAMIENTO PINTURA	15.65 m²
F13	F13_COSTRA NEGRA	13.56 m²
M01	M01_FLEXIÓN	11.96 m²
M04	M04_FISURA / GRIETA	4.07 m²
M06	M06_DESPRENDIMIENTO / MOVIMIENTO DE PIEZAS	246.71 m²
M07	M07_HUNDIMIENTO / CAMBIO DE NIVEL	0.73 m²
Q01	Q01_EFLORESCENCIAS	0.56 m²
Q02	Q02_OXIDACIÓN	0.98 m²

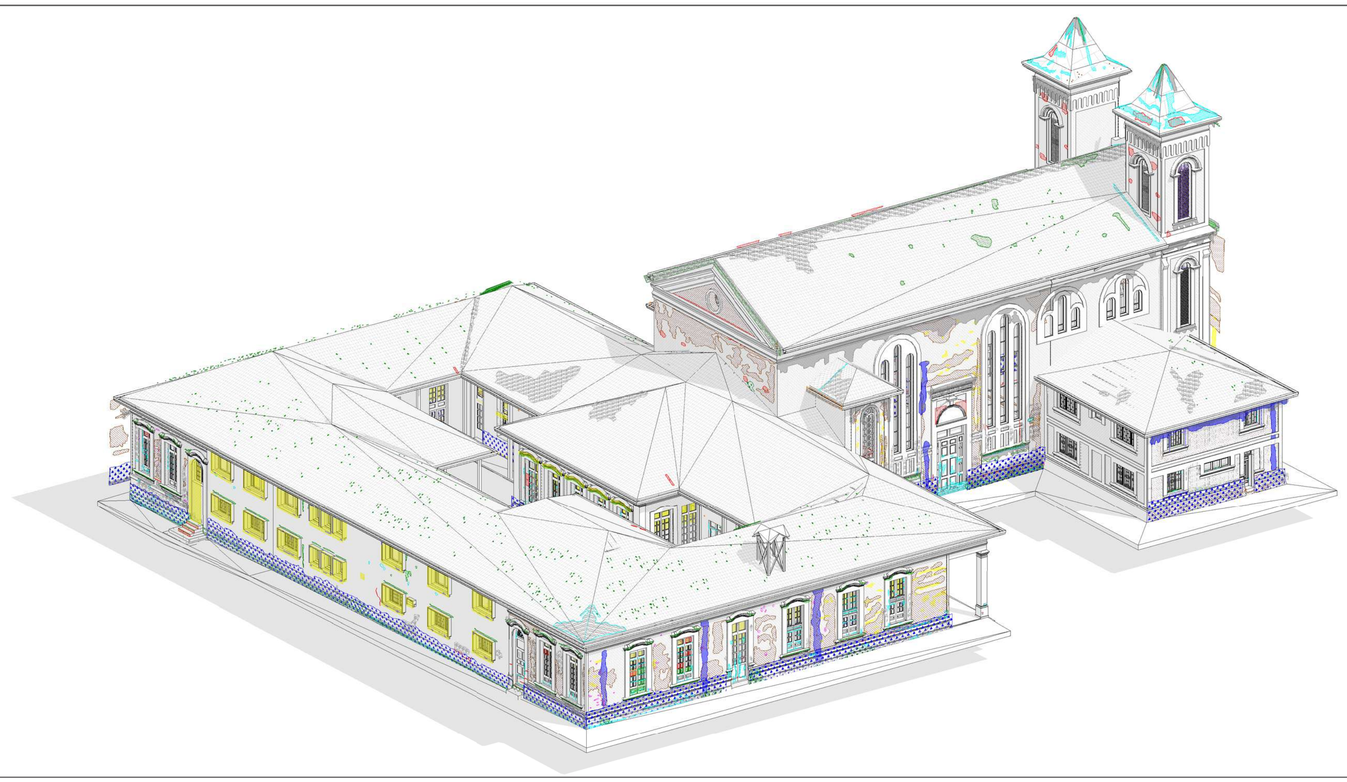
AREAS DE DETERIOROS MUROS

Nota clave	Material: Nombre	Material: Área
A01	A01_INSTALACIONES PARÁSITAS	1.43 m²
A02	A02_VANDALISMO / GRAFFITI	0.15 m²
A03	A03_DEMOLICIONES	6.00 m²
AA01	AA01_AGREGADOS ARQUITECTÓNICOS	253.75 m²
B01	B01_VEGETACIÓN INVASIVA	7.00 m²
B02	B02_MUSGOS / LÍQUENES / ALGAS / HONGOS	35.08 m²
B03	B03_HUELLAS DE FAUNA / DEPÓSITO DE EXCREMENTO	13.25 m²
F01	F01_SUCIEDAD POR DEPÓSITO	170.39 m²
F02	F02_SUCIEDAD POR LAVADO DIFERENCIAL	83.76 m²
F03	F03_SUCIEDAD POR SALPICADURA	20.70 m²
F04	F04_EROSIÓN / ABRASIÓN / DISGREGACIÓN	160.83 m²
F08	F08_HUMEDAD POR CAPILARIDAD	345.75 m²
F09	F09_HUMEDAD POR FILTRACIÓN	28.45 m²
F11	F11_ABOMBAMIENTO / AMPOLLAS	11.44 m²
F12	F12_DESCASCARAMIENTO PINTURA	51.44 m²
F13	F13_COSTRA NEGRA	9.01 m²
M04	M04_FISURA / GRIETA	0.58 m²
M05	M05_FRACTURA O ROTURA	0.63 m²
M06	M06_DESPRENDIMIENTO / MOVIMIENTO DE PIEZAS	38.03 m²
Q01	Q01_EFLORESCENCIAS	1.73 m²
Q02	Q02_OXIDACIÓN	8.44 m²
Q03	Q03_ CORROSIÓN	0.38 m²
