# INFORME FINAL DE LAS EXPLORACIONES ESTRATIGRAFICAS REALIZADAS SOBRE LOS MUROS, ZOCALOS Y CARPINTERIAS DEL CONVENTO UBICADO DENTRO DEL COMPLEJO HOSPITALARIO DE SAN JUAN DE DIOS EN LA CIUDAD DE BOGOTA.

Estudios técnicos y proyectos de restauración de los edificios Capilla, Convento y Jardín infantil parte del Complejo Hospitalario San Juan de Dios.

ENERO DE 2024

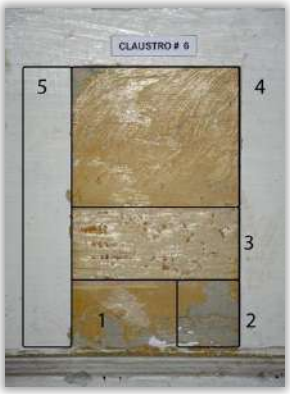
**SONDEO # 6**

Fue llevado a cabo sobre una de las carpinterías por la parte interna, evidenciamos la presencia de 5 estratos policromos de los cuales, el número 1 corresponde a una tonalidad amarilla de similares características encontradas sobre el balaustre de la escalera del edificio Inmunológico, como segundo encontramos la tonalidad gris clara evidencia de referencia anteriormente como la original o más antigua encontrada no solo en este edificio si no en los demás edificios del complejo hospitalario; ejemplo de ello podemos referenciar a una puerta hallada en el edificio de San Eduardo, ubicado sobre el costado de la carrera décima en el extremo oriental del complejo hospitalario, como tercer estado encontramos un tono amarillo claro posteriormente un amarillo y finalmente el blanco superficial.

Fotografías # 14 y 15 Vestigios de las tonalidades más antiguas u originales.

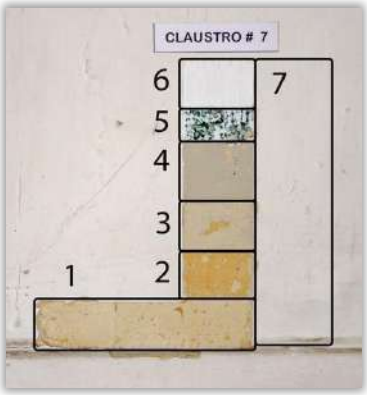
**SONDEO # 7**

Este fue realizado es realizado junto al sondeo número seis sobre la misma ventana y hoja en este sector evidenciamos la presencia de 7 estratos policromos de características similares a los referenciados en el sondeo número 6, aquí podemos referenciar la presencia del tono verde similar al que se aprecia a simple vista en las ventanas del patio central.

Fotografías # 16 y 17 Predominio de las tonalidades amarillas sobre las carpinterías.

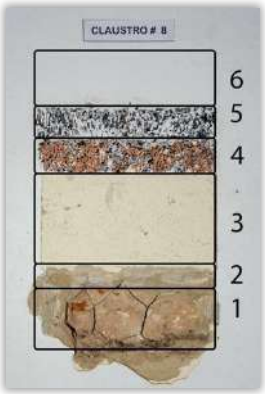
**SONDEO # 8**

Fue realizado en otro de los espacios del convento, evidenciamos 6 estratos tanto de pañete como de pintura por las características de los materiales encontrados es posible referenciar y que corresponden a intervenciones de nueva factura, en el estrato denominado como el número 1 hallamos el pañete conjuntamente con una malla de gallinero, posteriormente encontramos el pañete de cemento y luego cuatro estratos de diferentes policromías de características similares por las circunstancias que presenta tanto el soporte y la presencia de la malla de gallinero es posible determinar o afirmar que estos corresponden a aplicaciones de reciente factura, posiblemente en los últimos años de funcionamiento del convento.

Fotografías # 18 y 19 Presencia de malla de gallinero que indica una reciente intervención.

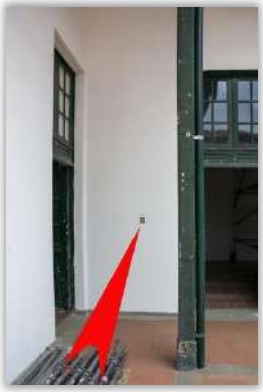
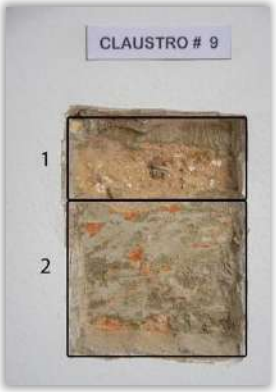
**SONDEO # 9**

En este espacio a pesar de la ausencia de estratos policromos presentes en este sector del muro es posible apreciar la presencia de un pañete arcilloso en el estado más antiguo, posiblemente corresponde al material de pega entre los ladrillos; allí se aprecia el mortero de cal y de arena, encontramos un pañete grueso de cemento y finalmente la capa superficial blanca.

Fotografías # 20 y 21 Ausencia de policromías sobre los muros del patio central.

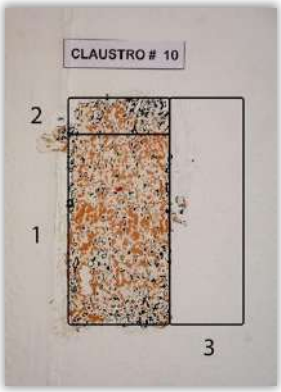
**SONDEO # 10**

En este espacio evidenciamos la presencia de solamente tres estratos de los cuales el más antiguo de estos, correspondería a un tono naranja posteriormente aparece un tono negro y finalmente el blanco es superficial.

Fotografías # 22 y 23 Estratos vinílicos de reciente factura y aplicación.

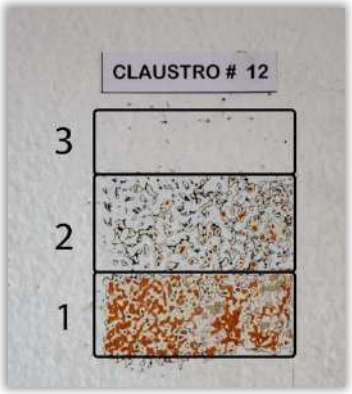
**SONDEO # 12**

Presenta similares características al referenciado en el sondeo número 11, los estratos o capas de pintura presentes corresponden a el tono naranja con negro y después todo blanco superficie; respectivamente todos ellos están aplicados sobre un pañete de cemento, lo cual evidencia la reciente factura posible eliminación de los estratos originales.

Fotografías # 26 y 27 Estratos vinílicos de reciente factura y aplicación.

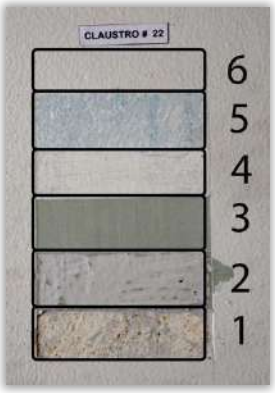
**SONDEO # 22**

Hecho sobre uno de los corredores en la parte alta del muro, este análisis evidencia la presencia de seis capas de pintura, como soporte se encontró el ladrillo, el cual está recubierto por un estuco plástico de tonalidad gris, posterior a este encontramos una tonalidad grisácea, luego blanca, posteriormente un azul claro evidenciado en otros espacios del convento y finalmente la capa superficial, resalta en este sector del muro la variedad de estratos pictóricos sin embargo por las características intrínsecas de cada uno de ellos, desde su soporte se puede referenciar que estos corresponden a intervenciones de reciente factura o acciones periódicas de mantenimiento continuo al inmueble.

Fotografías # 46 y 47 Variedad de tonalidades aplicadas sobre los muros del corredor.

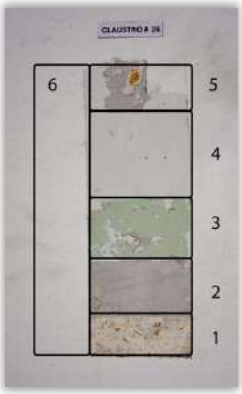
**SONDEO # 26**

Al interior de este espacio arquitectónico y a una altura aproximada de 120 cms., se realizó este análisis y se evidenció la presencia de un pañete de cemento recubierto, un estuco plástico gris, posteriormente aparece un tono verde claro, un azul claro, un gris y finalmente el blanco superficial, las características de estos estados o pinturas vinílicas de reciente factura.

Fotografías # 54 y 55 Mínimos estratos policromos que evidencian una intervención.

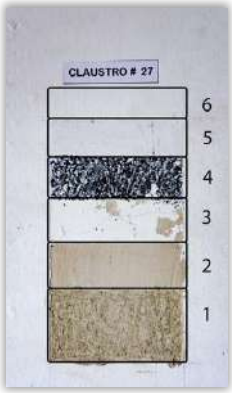
**SONDEO # 27**

Sobre un pañete de cemento y un estuco plástico en tonalidad grisácea, se evidencia la presencia de 6 estratos de pintura y una refleja pintura en negro, todas ellas presentan características vinílicas de aplicación.

Fotografías # 56 y 57 Presencia de nuevas y recientes tonalidades vinílicas de manera parcial.

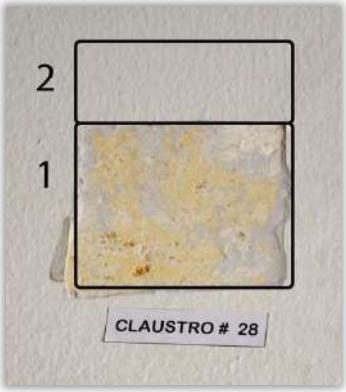
**SONDEO # 28**

En la parte superior de este muro ubicado en el patio central, encontramos la presencia de dos capas de pintura, la más reciente correspondiente a la superficie y debajo de esta una tonalidad amarilla clara, posiblemente correspondiente a un período o época de tiempo en donde el claustro estuvo pintado con esta tonalidad.

Fotografías # 58 y 59 Ausencia de policromías que evidencia radicales intervenciones a nivel de eliminación de pañete original.

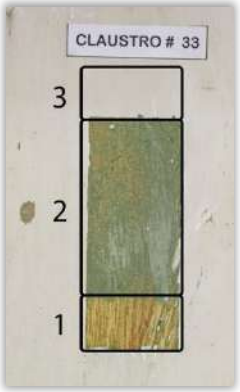
**SONDEO # 33**

En este sondeo se analizó la parte inferior de una carpintería de madera o ventana, presenta el soporte madera y dos estratos de pintura, deben corresponder a intervenciones de reciente factura posteriormente, el tono blanco que se aprecia a simple vista, la capa de tonalidad verde corresponde a un estrato muy delgado del cual en algunos espacios se alcanza a percibir el soporte.

Fotografías # 68 y 69 Intervenciones anteriores de manera puntual sobre algunas carpinterías.

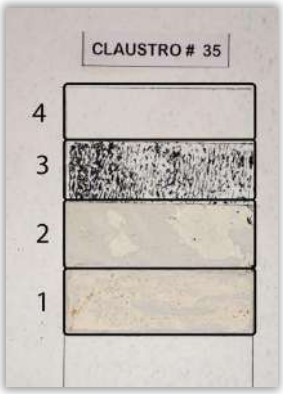
**SONDEO # 35**

Al igual que en varios espacios del convento, podemos apreciar radicales intervenciones, referidas a la eliminación total de las capas de pintura antiguas; en este momento solo apreciamos un paquete de cemento grueso cubierto por un estuco, posteriormente una capa de pintura blanca y finalmente la capa de pintura superficial de tonalidad blanca, la tonalidad negra la hemos hallado en diferentes espacios del convento.

Fotografías # 72 y 73 Presencia de la tonalidad negra de manera parcial.

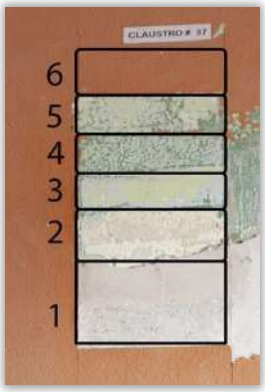
Realizado en una de las carpinterías o puertas del convento, se evidencian 6 estratos de pintura, de las cuales, la más antigua corresponde a una tonalidad amarilla, la cual podría corresponder a una base de preparación o tapón, posteriormente evidenciamos tanto en el segundo como en el tercer estrato similar tonalidad correspondiente al tono gris referenciado anteriormente tanto en este edificio Cómo es los demás inmuebles de este complejo hospitalario el tono gris que simula el tono original o más antiguo hallado en diferentes carpinterías, posteriormente aparece un tono blanco que posiblemente corresponde a un cambio de uso o mantenimiento periódico al edificio en décadas anteriores, luego encontramos el tono amarillo muy claro, al igual que en el anterior, posiblemente corresponde a un cambio de uso y labores de mantenimiento Y finalmente aparece el color blanco superficial.

Fotografías # 74 y 75 Presencia de la tonalidad original de las carpinterías.

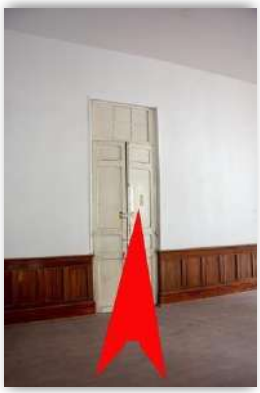
**SONDEO # 39**

Realizado en una de las puertas que por sus características aparentan ser de las más antiguas, halladas en el convento, la estratigrafía realizada evidenció la presencia de 8 estratos policromos de los cuales encontramos un predominio de tonos ocres y amarillos, mientras que de los tonos más recientes podemos evidenciar el gris y finalmente los últimos dos estratos corresponden a la capa de pintura blanca de características vinílicas.

Fotografías # 80 y 81 Predominio de las tonalidades amarillas sobre las carpinterías.

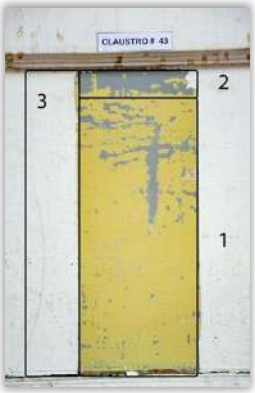
**SONDEO # 43**

Llevado a cabo en la parte inferior de una de las carpinterías de madera en ventanas, hallamos tres estratos de pintura incluyendo el superficial, el más antiguo corresponde a un tono amarillo, después un tono gris y finalmente el blanco superficial, estos tres estratos presentan características vinílicas de reciente factura dada su aplicación.

Fotografías # 88 y 89 intervenciones de reciente factura con uso de pinturas vinilicas.

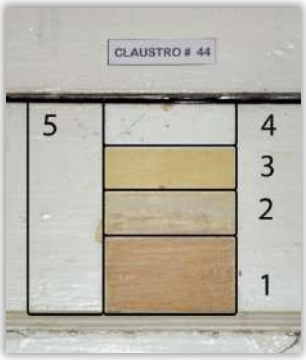
**SONDEO # 44**

Junto al anterior carpintería de madera se realizó este nuevo sondeo con el objetivo de corroborar las características policromas y gamas tonales presentes en estas dos ventanas, los resultados obtenidos difieren tanto de la una como en la otra, en esta caso es posible apreciar la madera que fue lijada con evidencias de benceno y con vestigios de una capa de barniz o laca, posteriormente un tono gris claro que es similar al denominado estado original, posteriormente el amarillo claro que lo hemos encontrado prácticamente en casi la totalidad de las carpinterías, tanto de ventanas como de puertas y finalmente la capa de pintura blanca superficial.

Fotografías # 90 y 91 Eliminación de estratos antiguos para ser reemplazados por nuevas capas vinilicas.

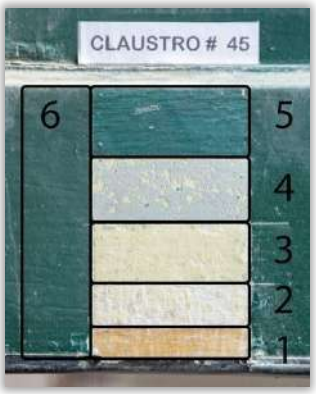
**SONDEO # 45**

También fue realizado sobre una hoja de ventana que da hacia el exterior, se evidencian 6 estratos de pintura, incluyendo el soporte de madera y el cuál presenta vestigios de haber presentado una laca o barniz, como segundo estrato encontramos una con un estrato de pintura blanca correspondiente a una base de preparación para las siguientes tonalidades que se presentan; el tercer estrato hace referencia a un tono amarillo claro, posteriormente aparece un gris claro para finalmente encontrar dos estratos más recientes con tonalidades verdes de similares características, todos estos estratos pictóricos presentan características de una reciente factura o fabricación y aplicación.

Fotografías # 92 y 93 Presencia de las tonalidades más antiguas presentes en las carpinterías.

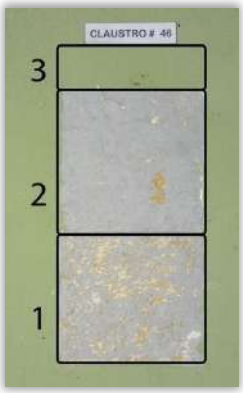
**SONDEO # 46**

Se realizo en el corredor divisorio entre la capilla y el convento sobre el muro aproximadamente a 150 cm, se llevó a cabo este análisis estratigráfico, evidenciamos solamente tres estratos policromos, el primero corresponde a un tono amarillo claro el cual está cubierto por una tonalidad gris similar, a esta sigue la evidencia en las carpinterías, finalmente y como estrato superficial.

Fotografías # 94 y 95 Similitud tonal con el estrato denominado original o más antiguo sobre los muros.

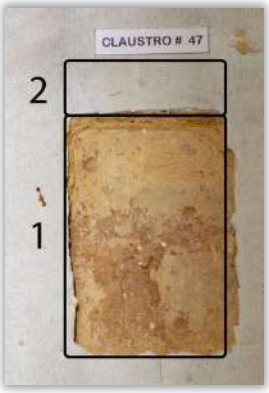
**SONDEO # 47**

Sobre este mismo corredor se realizó este análisis en un espacio en dónde se aprecia una huella de la presencia de un cuadro o pintura de caballete, evidencias no solamente de los estratos para el más antiguo correspondiente a un mortero arcilloso, se aprecian los granos blancos de cara y sobre este aparece la capa de pintura superficial blanca está evidencia que durante cierto periodo de tiempo la pintura de caballete permaneció instalada mientras que por sus costados realizaban los mantenimientos y aplicación de diferentes tonalidades tal y como se evidencia en el período de sondeos en donde la diversidad de gamas tonales presentes en estos espacios del claustro es bastante variada.

Fotografías # 96 y 97 Huellas de la presencia de una pintura de caballete sobre este muro.
