Inventario, estudio del estado de conservación propuesta de intervención de los ornamentos, Bienes Muebles y demás elementos decorativos del inmueble; incluye Calas estratigráficas y laboratorios o ensayos.

Estudios técnicos y proyectos de restauración de los edificios Inmunológico, San Roque y San Jorge parte del Complejo Hospitalario San Juan de Dios.

ENERO DE 2024

INFORME – FICHA ESTUDIOS
PLACAS- PLACA CONMEMORATIVA 2

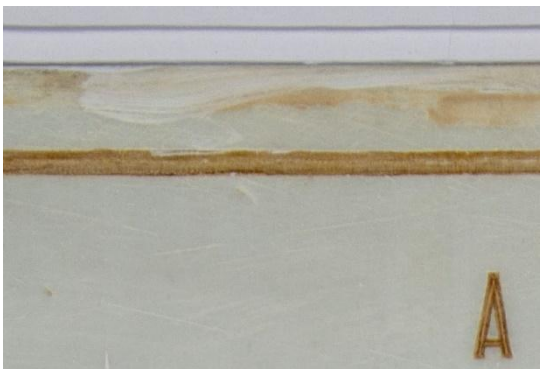
El mármol presenta suciedad inconsistente generalizada sobre toda la superficie, asi como suciedad consistente representada en manchas de coloración marrón - amarillo, al parecer causadas por algún tipo de adhesivo o cera que le fue aplicado, ubicadas en las zonas de los bordes. También se observan manchas puntuales de color blanco de pintura vinílica en la zona superior izquierda. Existen varios rayones de poca profundidad sobre toda la superficie y un pequeño faltante en la zona inferior derecha que fue intervenido por medio de reposición con una masilla de color marrón.

Fotografía # 2 Detalle suciedad y manchas de color amarillo - marrón en la esquina superior izquierda

Fotografías # 3 y 4 Manchas de pintura color blanco, rayones superficiales

1. **Limpieza en seco**: se realizará una limpieza con brochas de cerdas suaves con el fin de eliminar el material particulado presente en la superficie de la placa. Posteriormente, se realizará limpieza puntual con borrador de nata sobre las manchas oscuras color marrón amarillento con el fin de disminuir su intensidad.

2. **Limpieza en húmedo**: se realizará por medio de aplicación de jabón neutro diluido en agua aplicado sobre la superficie con cepillos de cerdas plásticas suaves con el fin de eliminar la suciedad consistente. Posteriormente, se enjuagará con suficiente agua con el fin de eliminar todos los residuos de jabón y se secará con estopa y paños de algodón o microfibra limpios. Será necesario realizar pruebas de solubilidad previamente sobre la pintura de la inscripción con el fin de determinar que el uso de jabón neutro no cause ningún efecto negativo.

3. **Limpieza de manchas renuentes con test de solventes:** una vez terminada la limpieza en húmedo y cuando la placa esté completamente seca, se evaluará el nivel de limpieza que se haya logrado sobre las manchas, y en caso de que estas permanezcan, se realizarán pruebas con el test de solventes para de determinar el más eficaz para desvanecer o eliminarlas. El método de aplicación será por medio de hisopos, cepillos y paños.

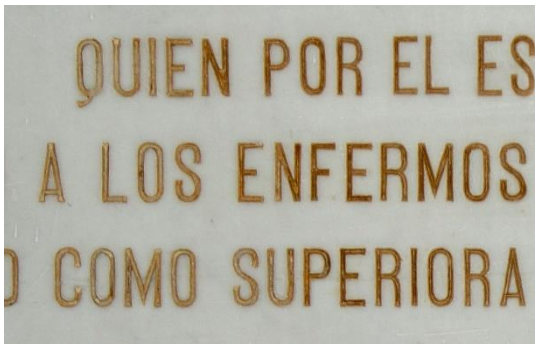
Fotografía # 5 Faltante ubicado en la zona inferior con reposición de masilla

Presenta un resane sobre el faltante de la parte inferior, realizada con masilla de color marrón.

La placa presenta en general un buen estado de conservación, los deterioros presentes son de carácter superficial por lo que no se encuentra comprometida la integridad del bien. Sin embargo, presenta un pequeño faltante en uno de sus bordes que tiene una intervención anterior con materiales que difieren al soporte original en constitución y tonalidad, generando a su vez una interrupción en la presentación estética de la placa.

4. **Eliminación de intervenciones anteriores en bordes de la placa:** se eliminará el resane realizado en masilla marrón que está afectando la presentación estética de la placa, por medio del uso de herramientas como bisturí, pulidora o moto tool, hasta dejar los bordes limpios para recibir el nuevo resane.

5. **Restitución de faltante de soporte con mortero de cemento blanco y polvo de mármol:** se realizará un resane según la forma del faltante de manera puntual aplicando con espátula una mezcla de polvo de mármol y cemento blanco proporción 2:1, con pigmentos minerales que ayuden a lograr el color similar al tono original del mármol. Se deben realizar pruebas de color y esperar el secado para aplicar el que más se asemeje e integre al original. Posteriormente, se pulirá para que quede lo más uniformemente posible con la textura del resto de la placa.
