CONSORCIO CONURMA – RINCÓN – LOPÉZ CONTRATO DE CONSULTORÍA GRUPO 1: NÚMERO 3019 -2022
EDIFICIOS: INMUNOLOGICO - SAN ROQUE - SAN JORGE COMPLEJO HOSPITALARIO SAN JUAN DE DIOS - BOGOTA

MATRIZ DE EVALUACION DE CARTERA DE CAMPO

ESTUDIO FITOSANITARIO DE MADERAS ESTRUCTURALES DE:		**CUBIERTA**		EDIFICIO:	**SAN ROQUE**		
INSPECCIÓN RUTA:	ORIENTE - OCCIDENTE/NORTE-SUR	CRUJIA:	**1** CH2-3	ZONA:	**VERTIENTE NORTE**	FECHA:	31/01/2024

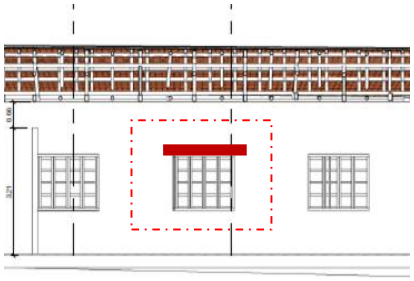
ESTUDIO FITOSANITARIO DE MADERAS ESTRUCTURALES DE:		**DINTELES**	EDIFICIO:	**SAN JORGE**	
INSPECCIÓN RUTA:	ORIENTE - OCCIDENTE/NORTE-SUR	PISO **2**	ZONA:	**227-1**	FECHA: 31/01/2024

PISO	ZONA	VERTIENTE	SIGLA	No.	CODIGO	LOCALIZACION / ESTRUCTURA DE DINTELES / ELEMENTO	CAUSA ABIOTICA				CAUSA BIOTICA						CAUSA FISICA						CAUSA MECANICA					OTRA CAUSA				EVALUACION			
							INTEMPERISMO	MANCHA DE HUMEDAD	FUEGO	CORTEZA MAS DE 50%	PUDRICION AVANZADA	PUDRICION INSIPIENTE	LYPTUS AVANZADO	LYPTUS INCIPIENTE	ANOBIUM PUNCTATUM	BOTRICHIDAE	HYLOTRUPES	DISMINUCION DE SECCION	ALABEO	GRIETAS	RAJADURA	NUDOS	OQUEDAD	DEFELXION	FRACTURA	DAÑO MECANICO	ARISTA FALTANTE	TORSION	MANO DE OBRA	CONEXIONES	MANTENIMIENTO	DISEÑO	NO ACCESIBLE/ FALTANTE	**RESISTENTE**	MEDIANAMENTE RESISTEN	NO RESISTENTE
						DINTEL - NOR																													
2	227V1	N	D	1	2227V1ND1	1 - V1																											X		
2	227V6	N	D	1	2227V6ND1	1 - V6																											X

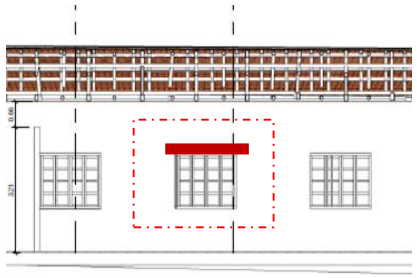
ESTUDIO FITOSANITARIO DE MADERAS ESTRUCTURALES DE:		**DINTELES**		EDIFICIO:	**SAN JORGE**		
INSPECCIÓN RUTA:	ORIENTE - OCCIDENTE/NORTE-SUR	PISO	**2**	ZONA:	**224-1**	FECHA:	31/01/2024

PISO	ZONA	VERTIENTE	SIGLA	No.	CODIGO	LOCALIZACION / ELEMENTO	CAUSA ABIOTICA				CAUSA BIOTICA							CAUSA FISICA						CAUSA MECANICA					OTRA CAUSA				EVALUACION			
						ESTRUCTURA DE DINTELES	INTEMPERISMO	MANCHA DE HUMEDAD	FUEGO	CORTEZA MAS DE 50%	PUDRICION AVANZADA	PUDRICION INSIPIENTE	LYPTUS AVANZADO	LYPTUS INCIPIENTE	ANOBIUM PUNCTATUM	BOTRICHIDAE	HYLOTRUPES	DISMINUCION DE SECCIO	ALABEO	GRIETAS	RAJADURA	NUDOS	OQUEDAD	DEFELXION	FRACTURA	DAÑO MECANICO	ARISTA FALTANTE	TORSION	MANO DE OBRA	CONEXIONES	MANTENIMIENTO	DISEÑO	NO ACCESIBLE/ FALTANT	**RESISTENTE**	MEDIANAMENTE RESIST	NO RESISTENTE
						DINTEL - ORI																													
2	224V8	E	D	1	2224V8ED1	1 - V8		X												X													X		
2	224V9	E	D	1	2224V9E D1	1 - V9		X												X													X

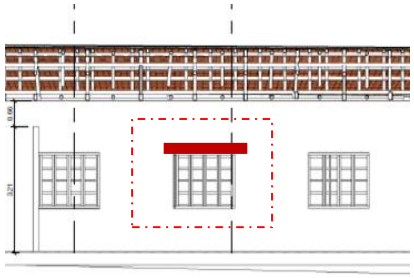
ESTUDIO FITOSANITARIO DE MADERAS ESTRUCTURALES DE:		**DINTELES**		EDIFICIO:	**SAN JORGE**		
INSPECCIÓN RUTA:	ORIENTE - OCCIDENTE/NORTE-SUR	PISO	**2**	ZONA:	**225-6**	FECHA:	31/01/2024

PISO	ZONA	VERTIENTE	SIGLA	No.	CODIGO	LOCALIZACION / ELEMENTO	CAUSA ABIOTICA				CAUSA BIOTICA							CAUSA FISICA						CAUSA MECANICA					OTRA CAUSA				EVALUACION			
						ESTRUCTURA DE DINTELES	INTEMPERISMO	MANCHA DE HUMEDAD	FUEGO	CORTEZA MAS DE 50%	PUDRICION AVANZADA	PUDRICION INSIPIENTE	LYPTUS AVANZADO	LYPTUS INCIPIENTE	ANOBIUM PUNCTATUM	BOTRICHIDAE	HYLOTRUPES	DISMINUCION DE SECCIO	ALABEO	GRIETAS	RAJADURA	NUDOS	OQUEDAD	DEFELXION	FRACTURA	DAÑO MECANICO	ARISTA FALTANTE	TORSION	MANO DE OBRA	CONEXIONES	MANTENIMIENTO	DISEÑO	NO ACCESIBLE/ FALTANT	**RESISTENTE**	MEDIANAMENTE RESIST	NO RESISTENTE
						DINTEL - OCC																														
2	225V55	W	D	1	2225V55WD1	1 - V55														X														X		
2	225V53	W	D	1	2225V53WD1	1 - V53														X														X		
2	224V51	W	D	1	2224V51WD1	1 - V51														X														X

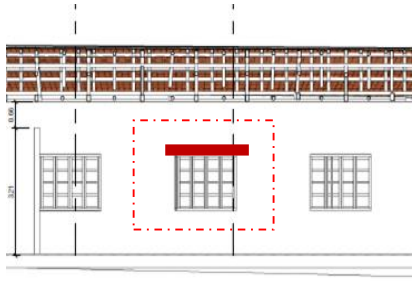
ESTUDIO FITOSANITARIO DE MADERAS ESTRUCTURALES DE:		**DINTELES**		EDIFICIO:	**SAN JORGE**		
INSPECCIÓN RUTA:	ORIENTE - OCCIDENTE/NORTE-SUR	PISO	**2**	ZONA:	**219-6**	FECHA:	31/01/2024

PISO	ZONA	VERTIENTE	SIGLA	No.	CODIGO	LOCALIZACION / ELEMENTO	CAUSA ABIOTICA				CAUSA BIOTICA							CAUSA FISICA						CAUSA MECANICA					OTRA CAUSA				EVALUACION			
						ESTRUCTURA DE DINTELES	INTEMPERISMO	MANCHA DE HUMEDAD	FUEGO	CORTEZA MAS DE 50%	PUDRICION AVANZADA	PUDRICION INSIPIENTE	LYPTUS AVANZADO	LYPTUS INCIPIENTE	ANOBIUM PUNCTATUM	BOTRICHIDAE	HYLOTRUPES	DISMINUCION DE SECCIO	ALABEO	GRIETAS	RAJADURA	NUDOS	OQUEDAD	DEFELXION	FRACTURA	DAÑO MECANICO	ARISTA FALTANTE	TORSION	MANO DE OBRA	CONEXIONES	MANTENIMIENTO	DISEÑO	NO ACCESIBLE/ FALTANT	**RESISTENTE**	MEDIANAMENTE RESIST	NO RESISTENTE
						DINTEL - ORI																													
2	219V14	E	D	1	2219V14ED1	1 - V14														X														X

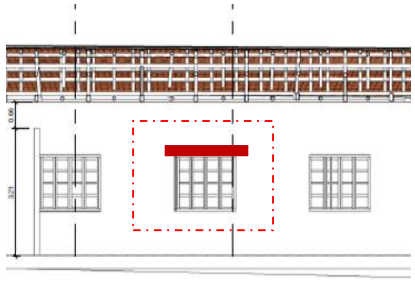
ESTUDIO FITOSANITARIO DE MADERAS ESTRUCTURALES DE:		**DINTELES**		EDIFICIO:	**SAN JORGE**		
INSPECCIÓN RUTA:	ORIENTE - OCCIDENTE/NORTE-SUR	PISO	**2**	ZONA:	**218-6**	FECHA:	31/01/2024

PISO	ZONA	VERTIENTE	SIGLA	No.	CODIGO	LOCALIZACION	CAUSA ABIOTICA				CAUSA BIOTICA							CAUSA FISICA						CAUSA MECANICA					OTRA CAUSA				**EVALUACION**			
						ESTRUCTURA DE DINTELES	INTEMPERISMO	MANCHA DE HUMEDAD	FUEGO	CORTEZA MAS DE 50%	PUDRICION AVANZADA	PUDRICION INSIPIENTE	LYPTUS AVANZADO	LYPTUS INCIPIENTE	ANOBIUM PUNCTATUM	BOTRICHIDAE	HYLOTRUPES	DISMINUCION DE SECCIO	ALABEO	GRIETAS	RAJADURA	NUDOS	OQUEDAD	DEFELXION	FRACTURA	DAÑO MECANICO	ARISTA FALTANTE	TORSION	MANO DE OBRA	CONEXIONES	MANTENIMIENTO	DISEÑO	NO ACCESIBLE/ FALTANT	**RESISTENTE**	MEDIANAMENTE RESIST	NO RESISTENTE
						ELEMENTO																														
						DINTEL - OCC																														
2	218V49	W	D	1	2218V49WD1	1 - V49														X														X

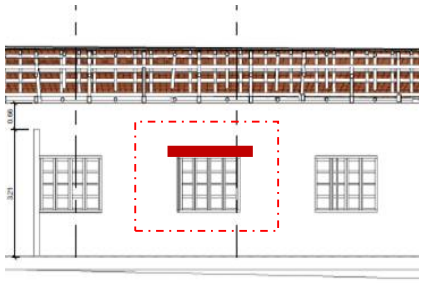
ESTUDIO FITOSANITARIO DE MADERAS ESTRUCTURALES DE:		**DINTELES**		EDIFICIO:	**SAN JORGE**		
INSPECCIÓN RUTA:	ORIENTE - OCCIDENTE/NORTE-SUR	PISO	**2**	ZONA:	**206-1**	FECHA:	31/01/2024

PISO	ZONA	VERTIENTE	SIGLA	No.	CODIGO	LOCALIZACION / ELEMENTO	CAUSA ABIOTICA				CAUSA BIOTICA							CAUSA FISICA						CAUSA MECANICA					OTRA CAUSA				EVALUACION			
						ESTRUCTURA DE DINTELES	INTEMPERISMO	MANCHA DE HUMEDAD	FUEGO	CORTEZA MAS DE 50%	PUDRICION AVANZADA	PUDRICION INSIPIENTE	LYPTUS AVANZADO	LYPTUS INCIPIENTE	ANOBIUM PUNCTATUM	BOTRICHIDAE	HYLOTRUPES	DISMINUCION DE SECCIO	ALABEO	GRIETAS	RAJADURA	NUDOS	OQUEDAD	DEFELXION	FRACTURA	DAÑO MECANICO	ARISTA FALTANTE	TORSION	MANO DE OBRA	CONEXIONES	MANTENIMIENTO	DISEÑO	NO ACCESIBLE/ FALTANT	**RESISTENTE**	MEDIANAMENTE RESIST	NO RESISTENTE
						DINTEL - ORI																													
2	206V21	E	D	1	2206V21ED1	1 - V21														X													X		
2	206V20	E	D	1	2206V20ED1	1 - V20														X													X

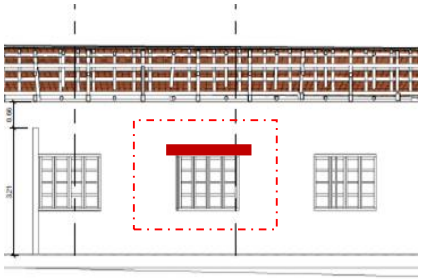
ESTUDIO FITOSANITARIO DE MADERAS ESTRUCTURALES DE:		**DINTELES**		EDIFICIO:	**SAN JORGE**		
INSPECCIÓN RUTA:	ORIENTE - OCCIDENTE/NORTE-SUR	PISO	**2**	ZONA:	**208-1**	FECHA:	31/01/2024

PISO	ZONA	VERTIENTE	SIGLA	No.	CODIGO	LOCALIZACION: ESTRUCTURA DE DINTELES / ELEMENTO	CAUSA ABIOTICA				CAUSA BIOTICA							CAUSA FISICA						CAUSA MECANICA					OTRA CAUSA				**EVALUACION**			
							INTEMPERISMO	MANCHA DE HUMEDAD	FUEGO	CORTEZA MAS DE 50%	PUDRICION AVANZADA	PUDRICION INSIPIENTE	LYPTUS AVANZADO	LYPTUS INCIPIENTE	ANOBIUM PUNCTATUM	BOTRICHIDAE	HYLOTRUPES	DISMINUCION DE SECCIO	ALABEO	GRIETAS	RAJADURA	NUDOS	OQUEDAD	DEFELXION	FRACTURA	DAÑO MECANICO	ARISTA FALTANTE	TORSION	MANO DE OBRA	CONEXIONES	MANTENIMIENTO	DISEÑO	NO ACCESIBLE/ FALTANT	**RESISTENTE**	MEDIANAMENTE RESIST	**NO RESISTENTE**
						DINTEL - ORI																													
2	2081V22	E	D	1	22081V22ED1	1 - V22														X														X

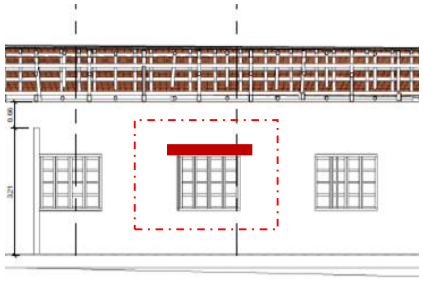
ESTUDIO FITOSANITARIO DE MADERAS ESTRUCTURALES DE:		**DINTELES**		EDIFICIO:	**SAN JORGE**		
INSPECCIÓN RUTA:	ORIENTE - OCCIDENTE/NORTE-SUR	PISO	**2**	ZONA:	**210-4**	FECHA:	31/01/2024

PISO	ZONA	VERTIENTE	SIGLA	No.	CODIGO	LOCALIZACION / ELEMENTO	CAUSA ABIOTICA				CAUSA BIOTICA						CAUSA FISICA						CAUSA MECANICA					OTRA CAUSA				EVALUACION			
						ESTRUCTURA DE DINTELES	INTEMPERISMO	MANCHA DE HUMEDAD	FUEGO	CORTEZA MAS DE 50%	PUDRICION AVANZADA	PUDRICION INSIPIENTE	LYPTUS AVANZADO	LYPTUS INCIPIENTE	ANOBIUM PUNCTATUM	BOTRICHIDAE	HYLOTRUPES	DISMINUCION DE SECCIO	ALABEO	GRIETAS	RAJADURA	NUDOS	OQUEDAD	DEFELXION	FRACTURA	DAÑO MECANICO	ARISTA FALTANTE	TORSION	MANO DE OBRA	CONEXIONES	MANTENIMIENTO	DISEÑO	NO ACCESIBLE/ FALTANT	**RESISTENTE**	MEDIANAMENTE RESIST	NO RESISTENTE
						DINTEL - ORI																													
2	2104V24	E	D	1	22104V24ED1	1 - V24														X													X

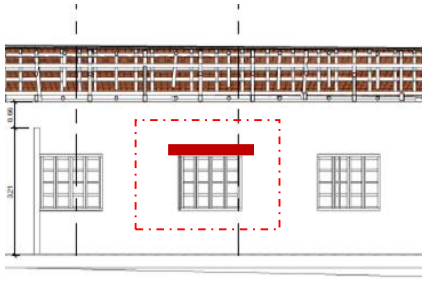
ESTUDIO FITOSANITARIO DE MADERAS ESTRUCTURALES DE:		**DINTELES**		EDIFICIO:	**SAN JORGE**		
INSPECCIÓN RUTA:	ORIENTE - OCCIDENTE/NORTE-SUR	PISO	**2**	ZONA:	**212-4**	FECHA:	31/01/2024

PISO	ZONA	VERTIENTE	SIGLA	No.	CODIGO	LOCALIZACION	CAUSA ABIOTICA				CAUSA BIOTICA							CAUSA FISICA						CAUSA MECANICA					OTRA CAUSA				**EVALUACION**			
						ESTRUCTURA DE DINTELES	INTEMPERISMO	MANCHA DE HUMEDAD	FUEGO	CORTEZA MAS DE 50%	PUDRICION AVANZADA	PUDRICION INSIPIENTE	LYPTUS AVANZADO	LYPTUS INCIPIENTE	ANOBIUM PUNCTATUM	BOTRICHIDAE	HYLOTRUPES	DISMINUCION DE SECCIO	ALABEO	GRIETAS	RAJADURA	NUDOS	OQUEDAD	DEFELXION	FRACTURA	DAÑO MECANICO	ARISTA FALTANTE	TORSION	MANO DE OBRA	CONEXIONES	MANTENIMIENTO	DISEÑO	NO ACCESIBLE/ FALTANT	**RESISTENTE**	MEDIANAMENTE RESIST	**NO RESISTENTE**
						ELEMENTO																														
						DINTEL - ORI																														
2	2124V26	E	D	1	22124V26ED1	1 - V26														X														X

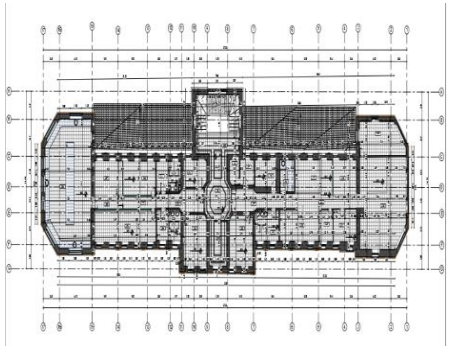
ESTUDIO FITOSANITARIO DE MADERAS ESTRUCTURALES DE:		**DINTELES**		EDIFICIO:	**SAN JORGE**		
INSPECCIÓN RUTA:	ORIENTE - OCCIDENTE/NORTE-SUR	PISO	**2**	ZONA:	**207-3**	FECHA:	31/01/2024

PISO	ZONA	VERTIENTE	SIGLA	No.	CODIGO	LOCALIZACION / ELEMENTO	CAUSA ABIOTICA				CAUSA BIOTICA							CAUSA FISICA						CAUSA MECANICA					OTRA CAUSA				EVALUACION			
						ESTRUCTURA DE DINTELES	INTEMPERISMO	MANCHA DE HUMEDAD	FUEGO	CORTEZA MAS DE 50%	PUDRICION AVANZADA	PUDRICION INSIPIENTE	LYPTUS AVANZADO	LYPTUS INCIPIENTE	ANOBIUM PUNCTATUM	BOTRICHIDAE	HYLOTRUPES	DISMINUCION DE SECCIO	ALABEO	GRIETAS	RAJADURA	NUDOS	OQUEDAD	DEFELXION	FRACTURA	DAÑO MECANICO	ARISTA FALTANTE	TORSION	MANO DE OBRA	CONEXIONES	MANTENIMIENTO	DISEÑO	NO ACCESIBLE/ FALTANT	**RESISTENTE**	MEDIANAMENTE RESIST	NO RESISTENTE
						DINTEL - OCC																													
2	2073V42	W	D	1	22073V42WD1	1 - V42														X													X		
2	2073V43	W	D	1	22073V43WD1	1 - V43														X													X

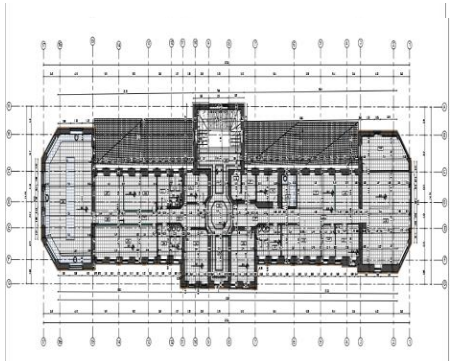
ESTUDIO FITOSANITARIO DE MADERAS ESTRUCTURALES DE:	**DINTELES**	EDIFICIO:	**SAN JORGE**
INSPECCIÓN RUTA:	ORIENTE - OCCIDENTE/NORTE-SUR	PISO	**2**	ZONA:	**209-2**	FECHA:	31/01/2024

PISO	ZONA	VERTIENTE	SIGLA	No.	CODIGO	LOCALIZACION / ELEMENTO	CAUSA ABIOTICA				CAUSA BIOTICA							CAUSA FISICA						CAUSA MECANICA					OTRA CAUSA				EVALUACION			
						ESTRUCTURA DE DINTELES	INTEMPERISMO	MANCHA DE HUMEDAD	FUEGO	CORTEZA MAS DE 50%	PUDRICION AVANZADA	PUDRICION INSIPIENTE	LYPTUS AVANZADO	LYPTUS INCIPIENTE	ANOBIUM PUNCTATUM	BOTRICHIDAE	HYLOTRUPES	DISMINUCION DE SECCIO	ALABEO	GRIETAS	RAJADURA	NUDOS	OQUEDAD	DEFELXION	FRACTURA	DAÑO MECANICO	ARISTA FALTANTE	TORSION	MANO DE OBRA	CONEXIONES	MANTENIMIENTO	DISEÑO	NO ACCESIBLE/ FALTANT	**RESISTENTE**	MEDIANAMENTE RESIST	NO RESISTENTE
						DINTEL - OCC																													
2	2093V40	W	D	1	22093V40WD1	1 - V40														X													X		
2	2092V39	W	D	1	22092V39WD1	1 - V39														X													X

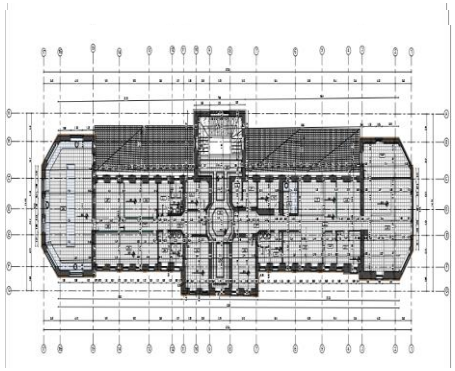
ESTUDIO FITOSANITARIO DE MADERAS ESTRUCTURALES DE:		**DINTELES**		EDIFICIO:	**SAN JORGE**		
INSPECCIÓN RUTA:	ORIENTE - OCCIDENTE/NORTE-SUR	PISO	**2**	ZONA:	**213-1**	FECHA:	31/01/2024

LOCALIZACION	CAUSA ABIOTICA				CAUSA BIOTICA							CAUSA FISICA						CAUSA MECANICA					OTRA CAUSA				EVALUACION			
ESTRUCTURA DE DINTELES	INTEMPERISMO	MANCHA DE HUMEDAD	FUEGO	CORTEZA MAS DE 50%	PUDRICION AVANZADA	PUDRICION INSIPIENTE	LYPTUS AVANZADO	LYPTUS INCIPIENTE	ANOBIUM PUNCTATUM	BOTRICHIDAE	HYLOTRUPES	DISMINUCION DE SECCIO	ALABEO	GRIETAS	RAJADURA	NUDOS	OQUEDAD	DEFELXION	FRACTURA	DAÑO MECANICO	ARISTA FALTANTE	TORSION	MANO DE OBRA	CONEXIONES	MANTENIMIENTO	DISEÑO	NO ACCESIBLE/ FALTANT	**RESISTENTE**	MEDIANAMENTE RESIST	NO RESISTENTE
ELEMENTO																														
DINTEL - OCC																														
1 - V37														X														X
