CONSORCIO CONURMA – RINCÓN – LOPÉZ CONTRATO DE CONSULTORÍA GRUPO 1: NÚMERO 3019 -2022
EDIFICIOS: INMUNOLOGICO - SAN ROQUE - SAN JORGE COMPLEJO HOSPITALARIO SAN JUAN DE DIOS - BOGOTA

MATRIZ DE EVALUACION DE CARTERA DE CAMPO

ESTUDIO FITOSANITARIO DE MADERAS ESTRUCTURALES DE:		**CUBIERTA**		EDIFICIO:	**SAN JORGE**		
INSPECCIÓN RUTA:	ORIENTE - OCCIDENTE/NORTE-SUR	CRUJIA:	**1**	ZONA:	**CERCHAS**	FECHA:	31/01/2024

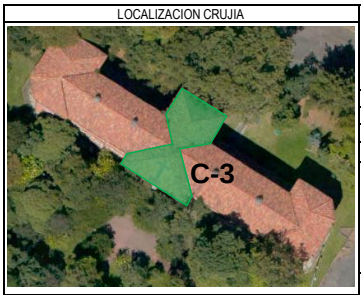
LOCALIZACION CRUJIA

CRUJIA	ZONA	VERTIENTE	SIGLA	No.	CODIGO	LOCALIZACION / ELEMENTO	CAUSA ABIOTICA				CAUSA BIOTICA						CAUSA FISICA						CAUSA MECANICA					OTRA CAUSA				EVALUACION		
						ESTRUCTURA DE CUBIERTA	INTEMPERISMO	MANCHA DE HUMEDAD	FUEGO	CORTEZA MAS DE 50%	PUDRICION AVANZADA	PUDRICION INSIPIENTE	LYPTUS AVANZADO	LYPTUS INCIPIENTE	ANOBIUM PUNCTATUM	BOTRICHIDAE	HYLOTRUPES	DISMINUCION DE SECCION	ALABEO	GRIETAS	RAJADURA	NUDOS	OQUEDAD	DEFLEXION	FRACTURA	DAÑO MECANICO	ARISTA FALTANTE	TORSION	MANO DE OBRA	CONEXIONES	MANTENIMIENTO	DISEÑO	NO ACCESIBLE/FALTANTE	**RESISTENTE**	MEDIANAMENTE RESISTEN	NO RESISTENTE
						CH/1																												
3	H1	C	T	1	3H1CT1	TIRANTE		X																								X		
3	H1	C	PN	1	3H1C PN1	PENDOLON																				X						X		
3	H1	N	TP	1	3H1NTP1	T/PUNTA-NOR		X																								X		
3	H1	S	TP	1	3H1STP1	T/PUNTA-SUR													X													X		
3	H1	N	P	1	3H1NP1	PAR/NOR																X										X

3	H1	S	P	1	3H1SP1	PAR/SUR																										X		
3	H1	E	DG	1	3H1EDG 1	DG-LT-ORI																										X		
3	H1	W	PU	1	3H1WPU1	DG-LT-OCC																										X		
						CH/2																												
3	H2	C	T	1	3H2CT1	TIRANTE														X							X					X		
3	H2	C	PN	1	3H2CPN1	PENDOLON																			X	X						X		
3	H2	N	TP	1	3H2NTP1	T/PUNTA-NOR																										X		
3	H2	S	TP	1	3H2STP1	T/PUNTA-SUR																				X						X		
3	H2	N	P	1	3H2NP1	PAR/NOR		X																								X		
3	H2	S	P	1	3H2SP1	PAR/SUR																										X		
						CH/3																												
3	H2	C	T	1	3H2CT1	TIRANTE														X							X					X		
3	H3	C	PN	1	3H3CPN1	PENDOLON																										X		
3	H3	N	P	1	3H3NP1	PAR-N														X							X					X		
3	H3	S	P	1	3H3SP1	PAR-S																					X					X

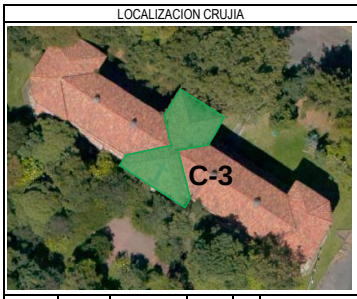
LOCALIZACION CRUJIA

CRUJIA	ZONA	VERTIENTE	SIGLA	No.	CODIGO	LOCALIZACION / ELEMENTO	CAUSA ABIOTICA				CAUSA BIOTICA						CAUSA FISICA						CAUSA MECANICA					OTRA CAUSA				**EVALUACION**			
						ESTRUCTURA DE CUBIERTA	INTEMPERISMO	MANCHA DE HUMEDAD	FUEGO	CORTEZA MAS DE 50%	PUDRICION AVANZADA	PUDRICION INSIPIENTE	LYPTUS AVANZADO	LYPTUS INCIPIENTE	ANOBIUM PUNCTATUM	BOTRICHIDAE	HYLOTRUPES	DISMINUCION DE SECCION	ALABEO	GRIETAS	RAJADURA	NUDOS	OQUEDAD	DEFELXION	FRACTURA	DAÑO MECANICO	ARISTA FALTANTE	TORSION	MANO DE OBRA	CONEXIONES	MANTENIMIENTO	DISEÑO	NO ACCESIBLE/FALTANTE	**RESISTENTE**	MEDIANAMENTE RESISTENTE	**NO RESISTENTE**
3	LHLT	N	SO	1	3LHLTNSO1	SOLERA																										X			
3	LHLT	N	SB	1	3LHLTN SB1	SOBRESOLERA																											X		
						VIGAS																													
3	LHLT	N	V	1	3LHLTNV1	1		X												X													X		
3	LHLT	N	V	2	3LHLTNV2	2																											X		
3	LHLT	N	V	3	3LHLTNV3	3																											X

3	LHLT	N	V	4	3LHLTNV4	4																											X		
3	LHLT	N	V	5	3LHLTNV5	5														X							X						X		
3	LHLT	N	V	6	3LHLTNV6	6																											X		
4	LHLT	N	V	7	4LHLTNV7	7																											X		
3	LHLT	N	CD	1	3LHLTNCD1	CUADRAL		X												X													X		
3	LHLT	N	LT	1	3LHLTNLT1	LIMATESA		X																									X		
3	LHLT	N	DGLT	1	3LHLTNDGLT1	DIAGONAL LIMETESA																											X		
						CORREAS																													
3	LHLT	N	CO	1	3LHLTNCO1	1		X																									X		
3	LHLT	N	CO	2	3LHLTNCO2	2																											X		
						SOBREPAR																													
3	LHLT	N	SP	1	3LHLTN SP1	1																											X		
3	LHLT	N	SP	2	3LHLTN SP2	2																											X		
3	LHLT	N	SP	3	3LHLTN SP3	3																											X		
3	LHLT	N	SP	4	3LHLTN SP4	4																											X		
3	LHLT	N	SP	5	3LHLTN SP5	5																											X		
3	LHLT	N	SP	6	3LHLTN SP6	6																											X

3	LHLT	N	SP	7	3LHLTN SP7	7																											X		
3	LHLT	N	SP	8	3LHLTN SP8	8																											X		
3	LHLT	N	SP	9	3LHLTN SP9	9																											X		
						CORREAS-TEJADOS																													
3	LHLT	N	CT	1	3LHLTN CT1	1																											X		
3	LHLT	N	CT	2	3LHLTN CT2	2																											X		
3	LHLT	N	TA	1	3LHLTN TA1	TABLA DE ALERO																										X

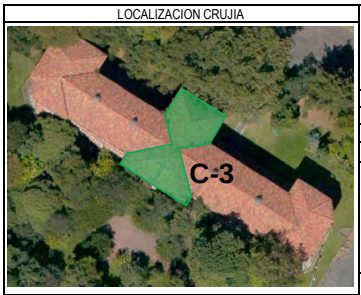
LOCALIZACION CRUJIA

LOCALIZACION						CAUSA ABIOTICA				CAUSA BIOTICA						CAUSA FISICA						CAUSA MECANICA					OTRA CAUSA					**EVALUACION**			
ESTRUCTURA DE CUBIERTA						INTEMPERISMO	MANCHA DE HUMEDAD	FUEGO	CORTEZA MAS DE 50%	PUDRICION AVANZADA	PUDRICION INSIPIENTE	LYPTUS AVANZADO	LYPTUS INCIPIENTE	ANOBIUM PUNCTATUM	BOTRICHIDAE	HYLOTRUPES	DISMINUCION DE SECCION	ALABEO	GRIETAS	RAJADURA	NUDOS	OQUEDAD	DEFELXION	FRACTURA	DAÑO MECANICO	ARISTA FALTANTE	TORSION	MANO DE OBRA	CONEXIONES	MANTENIMIENTO	DISEÑO	NO ACCESIBLE/FALTANTE	**RESISTENTE**	MEDIANAMENTE RESISTENTE	**NO RESISTENTE**
ELEMENTO	CRUJIA	ZONA	VERTIENTE	SIGLA	No.	CODIGO																													
	3	CL	E	SO	1	3CLESO1	SOLERA		X																									X		
	3	CL	E	SB	1	3CLESB1	SOBRESOLERA		X																		X							X		
							VIGAS																													
	3	CL	E	V	8	3CLEV8	8																											X		
	3	CL	E	V	9	3CLEV9	9													X							X							X

3	CL	E	V	10	3CLEV10	10																											X		
	3	CL	E	V	11	3CLEV11	11																											X		
	3	CL	E	V	12	3CLEV12	12												X	X														X		
	3	CL	C	P	1	3CLCP1	PAR-CENTRAL												X	X														X		
	3	CL	C	DGP	1	3CLCDGP1	DG-PAR-CENTRAL													X														X		
							CORREAS																													
	3	CL	E	CO	1	3CLECO1	1													X						X								X		
	3	CL	E	CO	2	3CLECO2	2																				X							X		
							SOBREPAR																													
	3	CL	E	SP	1	3CLESP1	1																											X		
	3	CL	E	SP	2	3CLESP2	2																											X		
	3	CL	E	SP	3	3CLESP3	3																											X		
	3	CL	E	SP	4	3CLESP4	4																											X		
	3	CL	E	SP	5	3CLESP5	5																											X		
	3	CL	E	SP	6	3CLESP6	6																											X		
	3	CL	E	SP	7	3CLESP7	7																											X		
	3	CL	E	SP	8	3CLESP8	8																											X

3	CL	E	SP	9	3CLESP9	9														X															X
	3	CL	E	SP	10	3CLESP10	10																											X		
	3	CL	E	SP	11	3CLESP11	11																											X		
	3	CL	E	SP	12	3CLESP12	12												X	X														X		
							CORREAS-TEJADOS																														
	3	CL	E	CT	1	3CLECT1	1																											X		
	3	CL	E	CT	2	3CLECT2	2																											X		
	3	CL	E	CT	3	3CLECT3	3																											X		
	3	CL	E	TA	1	3CLETA1	TABLA DE ALERO																										X

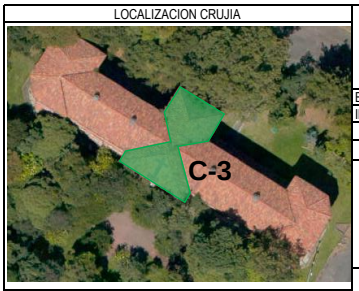
LOCALIZACION CRUJIA

CRUJIA	ZONA	VERTIENTE	SIGLA	No.	CODIGO	LOCALIZACION / ESTRUCTURA DE CUBIERTA / ELEMENTO	CAUSA ABIOTICA				CAUSA BIOTICA						CAUSA FISICA						CAUSA MECANICA					OTRA CAUSA				EVALUACION			
							INTEMPERISMO	MANCHA DE HUMEDAD	FUEGO	CORTEZA MAS DE 50%	PUDRICION AVANZADA	PUDRICION INSIPIENTE	LYPTUS AVANZADO	LYPTUS INCIPIENTE	ANOBIUM PUNCTATUM	BOTRICHIDAE	HYLOTRUPES	DISMINUCION DE SECCION	ALABEO	GRIETAS	RAJADURA	NUDOS	OQUEDAD	DEFELXION	FRACTURA	DAÑO MECANICO	ARISTA FALTANTE	TORSION	MANO DE OBRA	CONEXIONES	MANTENIMIENTO	DISEÑO	NO ACCESIBLE/FALTANTE	**RESISTENTE**	MEDIANAMENTE RESISTENTE	NO RESISTENTE
3	LT4	S	SO	1	3LT4SSO1	SOLERA-SUR																										X			
3	LT4	S	SB	1	3LT4SSB1	SOBRESOLERA-SUR																											X		
						VIGAS																													
3	LT4	S	V	13	3LT4SV13	13																											X		
3	LT4	S	V	14	3LT4SV14	14																											X		
3	LT4	S	V	15	3LT4SV15	15														X													X

3	LT4	S	V	16	3LT4SV16	16																											X		
3	LT4	S	V	17	3LT4SV17	17														X													X		
3	LT4	S	V	18	3LT4SV18	18																											X		
3	LT4	S	V	19	3LT4SV19	19		X												X													X		
						SOBREPAR																													
3	LT4	S	SP	1	3LT4SSP1	1																											X		
3	LT4	S	SP	2	3LT4SSP2	2																											X		
3	LT4	S	SP	3	3LT4SSP3	3																											X		
3	LT4	S	SP	4	3LT4SSP4	4																											X		
3	LT4	S	SP	5	3LT4SSP5	5																											X		
3	LT4	S	SP	6	3LT4SSP6	6																											X		
3	LT4	S	LT	1	3LT4SLT1	LIMATESA		X																			X						X		
3	LT4	E	DGLT	1	3LT4EDGLT1	DIAGONAL LIMATESA																											X		
						CORREAS-ORI																													
3	LT4	E	CO	1	3LT4ECO1	1																											X		
3	LT4	E	CO	2	3LT4ECO2	2																											X		
						CORREAS-OCC

3	LT4	W	CO	1	3LT4WCO1	1																											X		
3	LT4	W	CO	2	3LT4WCO2	2																											X		
3	LT4	S	TA	1	3LT4STA1	TABLA DE ALERO																										X

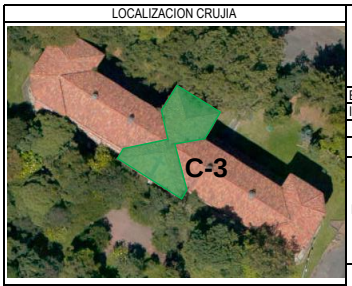
LOCALIZACION CRUJIA

CRUJIA	ZONA	VERTIENTE	SIGLA	No.	CODIGO	LOCALIZACION / ESTRUCTURA DE CUBIERTA / ELEMENTO	CAUSA ABIOTICA				CAUSA BIOTICA						CAUSA FISICA						CAUSA MECANICA					OTRA CAUSA					EVALUACION			
							INTEMPERISMO	MANCHA DE HUMEDAD	FUEGO	CORTEZA MAS DE 50%	PUDRICION AVANZADA	PUDRICION INSIPIENTE	LYPTUS AVANZADO	LYPTUS INCIPIENTE	ANOBIUM PUNCTATUM	BOTRICHIDAE	HYLOTRUPES	DISMINUCION DE SECCION	ALABEO	GRIETAS	RAJADURA	NUDOS	OQUEDAD	DEFELXION	FRACTURA	DAÑO MECANICO	ARISTA FALTANTE	TORSION	MANO DE OBRA	CONEXIONES	MANTENIMIENTO	DISEÑO	NO ACCESIBLE/FALTANTE	**RESISTENTE**	MEDIANAMENTE RESISTENTE	**NO RESISTENTE**
3	H1H2	N	SO	1	3H1H2NSO1	SOLERA-NOR																										X		
3	H1H2	N	SB	1	3H1H2N SB1	SOBRESOLERA-NOR																										X		
						CAN-NOR																												
3	H1H2	N	CN	1	3H1H2NCN1	1																										X		
3	H1H2	N	CN	2	3H1H2NCN2	2														X						X						X		
3	H1H2	N	V	1	3H1H2NV1	VIGA																										X

3	H1H2	C	CU	1	3H1H2CCU1	CUMBRERA																										X		
						CORREAS-N																												
3	H1H2	N	CO	1	3H1H2NCO1	1														X												X		
3	H1H2	N	CO	2	3H1H2NCO2	2																										X		
						SOBREPAR-NOR																												
3	H1H2	N	SP	10	3H1H2NSP10	10																										X		
3	H1H2	N	SP	11	3H1H2NSP11	11																										X		
3	H1H2	N	SP	12	3H1H2NSP12	12																										X		
						CORREAS-TEJADO																												
3	H1H2	N	CT	1	3H1H2NCT1	1																										X		
3	H1H2	N	CT	2	3H1H2NCT2	2																										X		
3	H1H2	N	CT	3	3H1H2NCT3	3																										X		
3	H1H2	N	CT	4	3H1H2NCT4	4																										X		
3	H1H2	N	TA	1	3H1H2NTA1	TABLA DE ALERO																									X			
3	H1H2	N	A	1	3H1H2NA1	ARRIOSTRE																										X		
3	H1H2	S	SO	1	3H1H2SSO1	SOLERA-SUR																										X		
3	H1H2	S	SB	1	3H1H2SSB1	SOBRESOLERA-SUR																										X

CAN-SUR																												
3	H1H2	S	CN	1	3H1H2SCN1	1																										X		
3	H1H2	S	CN	2	3H1H2SCN2	2														X						X						X		
3	H1H2	S	CN	3	3H1H2SCN3	3																										X		
						CORREAS-SUR																												
3	H1H2	S	CO	1	3H1H2SCO1	1																										X		
3	H1H2	S	CO	2	3H1H2SCO2	2																										X		
						SOBREPAR-SUR																												
3	H1H2	S	SP	6	3H1H2SSP6	6																										X		
3	H1H2	S	SP	7	3H1H2SSP7	7																										X		
						CORREAS-TEJADO-S																												
3	H1H2	S	CT	1	3H1H2SCT1	1																										X		
3	H1H2	S	CT	2	3H1H2SCT2	2																										X		
3	H1H2	S	CT	3	3H1H2SCT3	3																										X		
3	H1H2	S	TA	1	3H1H2STA1	TABLA DE ALERO																									X

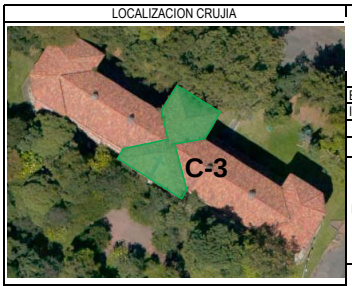
LOCALIZACION CRUJIA

LOCALIZACION	CAUSA ABIOTICA				CAUSA BIOTICA							CAUSA FISICA						CAUSA MECANICA					OTRA CAUSA				**EVALUACION**			
						ESTRUCTURA DE CUBIERTA																															
CRUJIA	ZONA	VERTIENTE	SIGLA	No.	CODIGO	ELEMENTO	INTEMPERISMO	MANCHA DE HUMEDAD	FUEGO	CORTEZA MAS DE 50%	PUDRICION AVANZADA	PUDRICION INSIPIENTE	LYPTUS AVANZADO	LYPTUS INCIPIENTE	ANOBIUM PUNCTATUM	BOTRICHIDAE	HYLOTRUPES	DISMINUCION DE SECCION	ALABEO	GRIETAS	RAJADURA	NUDOS	OQUEDAD	DEFELXION	FRACTURA	DAÑO MECANICO	ARISTA FALTANTE	TORSION	MANO DE OBRA	CONEXIONES	MANTENIMIENTO	DISEÑO	NO ACCESIBLE/FALTANTE	**RESISTENTE**	MEDIANAMENTE RESISTENTE	NO RESISTENTE
3	H2LH	N	SO	1	3H2LHNSO1	SOLERA-NOR														X					X								X		
3	H2LH	N	SB	1	3H2LHN SB1	SOBRESOLERA-NOR								X																				X	
3	H2LH	NW	SO	1	3H2LHNWSO1	SOLERA-NOR-OCC																											X		
3	H2LH	SW	SB	1	3H2LHSWSB1	SOBRESOLERA-NOR-OCC																											X

3	H2LH	E	CO	15	3H2LHECO15	15																											X		
3	H2LH	E	CO	16	3H2LHECO16	16																											X		
3	H2LH	E	CO	17	3H2LHECO17	17																											X		
3	H2LH	E	CO	18	3H2LHECO18	18																											X		
3	H2LH	E	CO	19	3H2LHECO19	19																											X		
3	H2LH	E	CO	20	3H2LHECO20	20																											X		
						SOBREPAR-OCC																														
3	H2LH	W	SP	8	3H2LHWSP8	8																											X		
3	H2LH	W	SP	9	3H2LHWSP9	9																											X		
3	H2LH	W	SP	10	3H2LHWSP10	10																											X		
						CORREAS-TEJADO-ORI																														
3	H2LH	E	CT	1	3H2LHECT1	1																											X		
3	H2LH	E	CT	2	3H2LHECT2	2																											X		
3	H2LH	E	CT	3	3H2LHECT3	3																											X		
						CORREAS-TEJADO-OCC																														
3	H2LH	W	CT	1	3H2LHWCT1	1																											X		
3	H2LH	W	CT	2	3H2LHWCT2	2																											X

3	H2LH	W	CT	3	3H2LHWCT3	3																											X		
3	H2LH	W	TA	1	3H2LHWTA1	ARRIOSTRE																											X

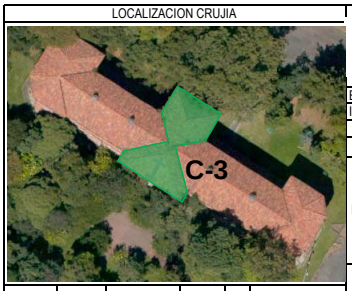
LOCALIZACION CRUJIA

CRUJIA	ZONA	VERTIENTE	SIGLA	No.	CODIGO	LOCALIZACION / ESTRUCTURA DE CUBIERTA / ELEMENTO	CAUSA ABIOTICA				CAUSA BIOTICA						CAUSA FISICA						CAUSA MECANICA					OTRA CAUSA				EVALUACION			
							INTEMPERISMO	MANCHA DE HUMEDAD	FUEGO	CORTEZA MAS DE 50%	PUDRICION AVANZADA	PUDRICION INSIPIENTE	LYPTUS AVANZADO	LYPTUS INCIPIENTE	ANOBIUM PUNCTATUM	BOTRICHIDAE	HYLOTRUPES	DISMINUCION DE SECCION	ALABEO	GRIETAS	RAJADURA	NUDOS	OQUEDAD	DEFELXION	FRACTURA	DAÑO MECANICO	ARISTA FALTANTE	TORSION	MANO DE OBRA	CONEXIONES	MANTENIMIENTO	DISEÑO	NO ACCESIBLE/FALTANTE	**RESISTENTE**	MEDIANAMENTE RESISTENTE	**NO RESISTENTE**
3	LHH3	N	SO	1	3LHH3NSO1	SOLERA-NOR																										X		
3	LHH3	N	SB	1	3LHH3N SB1	SOBRESOLERA-NOR																				X						X		
						LIMAHOYA-ORI							X																						X
3	LHH3	E	LH	1	3LHH3ELH1	1																												
3	LHH3	E	LH	2	3LHH3ELH2	2																												
						LIMAHOYA-OCC														X													X

3	LHH3	N	SP	27	3LHH3NSP27	27																										X		
						CORREAS-TEJADO-NOR																												
3	LHH3	N	SP	1	3LHH3NSP1	1																										X		
3	LHH3	N	SP	2	3LHH3NSP2	2																										X		
3	LHH3	N	SP	3	3LHH3NSP3	3																										X		
3	LHH3	N	SP	1	3LHH3NSP1	ARRIOSTRE																										X		
3	LHH3	S	SP	1	3LHH3SSP1	SOLERA-SUR																										X		
3	LHH3	S	SP	1	3LHH3SSP1	SOBRESOLERA-SUR														X						X						X		
						CORREAS-SUR																												
3	LHH3	S	CO	1	3LHH3SCO1	1														X												X		
3	LHH3	S	CO	2	3LHH3SCO2	2																										X		
						SOBREPAR-SUR																												
3	LHH3	S	SP	11	3LHH3SSP11	11																										X		
3	LHH3	S	SP	12	3LHH3SSP12	12																										X		
3	LHH3	S	SP	13	3LHH3SSP13	13																										X		
3	LHH3	S	SP	14	3LHH3SSP14	14																										X		
3	LHH3	S	SP	15	3LHH3SSP15	15																										X

3	LHH3	S	SP	16	3LHH3SSP16	16																										X		
3	LHH3	S	SP	17	3LHH3SSP17	17							X																						X
						CORREAS-TEJADO-SUR																												
3	LHH3	S	CT	1	3LHH3SCT1	1																										X		
3	LHH3	S	CT	2	3LHH3SCT2	2																										X		
3	LHH3	S	CT	3	3LHH3SCT3	3																										X		
3	LHH3	E	LT	1	3CLWTA20	LT-NOR-ORI				X										X												X		
3	LHH3	W	LT	1	3CLWTA20	LT-NOR-OCC																										X

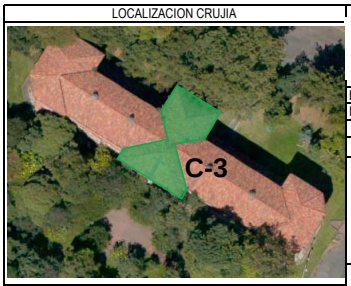
LOCALIZACION CRUJIA

LOCALIZACION	CAUSA ABIOTICA				CAUSA BIOTICA							CAUSA FISICA						CAUSA MECANICA					OTRA CAUSA				**EVALUACION**			
						ESTRUCTURA DE CUBIERTA	INTEMPERISMO	MANCHA DE HUMEDAD	FUEGO	CORTEZA MAS DE 50%	PUDRICION AVANZADA	PUDRICION INSIPIENTE	LYPTUS AVANZADO	LYPTUS INCIPIENTE	ANOBIUM PUNCTATUM	BOTRICHIDAE	HYLOTRUPES	DISMINUCION DE SECCION	ALABEO	GRIETAS	RAJADURA	NUDOS	OQUEDAD	DEFELXION	FRACTURA	DAÑO MECANICO	ARISTA FALTANTE	TORSION	MANO DE OBRA	CONEXIONES	MANTENIMIENTO	DISEÑO	NO ACCESIBLE/FALTANTE	**RESISTENTE**	MEDIANAMENTE RESISTENTE	**NO RESISTENTE**
CRUJIA	ZONA	VERTIENTE	SIGLA	No.	CODIGO	ELEMENTO																													
3	H3CL	N	SO	1	3H3CLNSO1	SOLERA-NOR																											X			
3	H3CL	N	SB	1	3H3CLN SB1	SOBRESOLERA-NOR																												X		
						VIGAS CIELORASO																														
3	H3CL	N	V	1	3H3CLNV1	1		X												X														X		
3	H3CL	N	V	2	3H3CLNV2	2		X												X														X

3	H3CL	N	V	3	3H3CLNV3	3		X												X														X		
3	H3CL	N	V	4	3H3CLNV4	4		X												X														X		
3	H3CL	N	V	5	3H3CLNV5	5		X												X														X		
3	H3CL	N	V	6	3H3CLNV6	6		X												X														X		
3	H3CL	N	V	7	3H3CLNV7	7		X												X														X		
3	H3CL	N	LT	1	3H3CLNLT1	LIMATESA-NOR		X											X	X														X		
3	H3CL	N	CD	1	3H3CLNCD1	CUADRAL-NOR																												X		
3	H3CL	N	DGLT	1	3H3CLNDGLT1	DIAGONAL LIMATESA																												X		
						CORREAS-NOR																														
3	H3CL	N	CO	1	3H3CLNCO1	1																				X								X		
3	H3CL	N	CO	2	3H3CLNCO2	2																					X							X		
	H3CL					SOBREPAR-NOR																														
3	H3CL	N	SP	27	3H3CLNSP27	27																												X		
3	H3CL	N	SP	28	3H3CLNSP28	28																												X		
3	H3CL	N	SP	29	3H3CLNSP29	29																												X		
3	H3CL	N	SP	30	3H3CLNSP30	30																												X

3	H3CL	N	SP	31	3H3CLNSP31	31																												X		
3	H3CL	N	SP	32	3H3CLNSP32	32																												X		
3	H3CL	N	SP	33	3H3CLNSP33	33																												X		
3	H3CL	N	SP	34	3H3CLNSP34	34																												X		
3	H3CL	N	SP	35	3H3CLNSP35	35																												X		
3	H3CL	N	SP	36	3H3CLNSP36	36																												X		
						CORREAS-TEJADO-NOR																														
3	H3CL	N	CT	1	3H3CLNCT1	1																												X		
3	H3CL	N	CT	2	3H3CLNCT2	2																												X		
3	H3CL	N	CT	3	3H3CLNCT3	3																												X		
3	H3CL	N	CT	4	3H3CLNCT4	4																												X

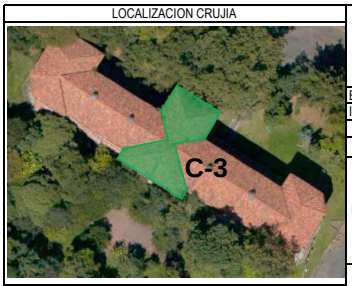
LOCALIZACION CRUJIA

CRUJIA	ZONA	VERTIENTE	SIGLA	No.	CODIGO	LOCALIZACION: ESTRUCTURA DE CUBIERTA / ELEMENTO	CAUSA ABIOTICA: INTEMPERISMO	MANCHA DE HUMEDAD	FUEGO	CORTEZA MAS DE 50%	CAUSA BIOTICA: PUDRICION AVANZADA	PUDRICION INSIPIENTE	LYPTUS AVANZADO	LYPTUS INCIPIENTE	ANOBIUM PUNCTATUM	BOTRICHIDAE	HYLOTRUPES	CAUSA FISICA: DISMINUCION DE SECCION	ALABEO	GRIETAS	RAJADURA	NUDOS	OQUEDAD	CAUSA MECANICA: DEFELXION	FRACTURA	DAÑO MECANICO	ARISTA FALTANTE	TORSION	OTRA CAUSA: MANO DE OBRA	CONEXIONES	MANTENIMIENTO	DISEÑO	**EVALUACION**: NO ACCESIBLE/FALTANTE	**RESISTENTE**	MEDIANAMENTE RESISTENTE	NO RESISTENTE
3	CL	W	SO	1	3CLWSO1	SOLERA-OCC		X																										X		
3	CL	W	SB	1	3CLWSB1	SOBRESOLERA-OCC														X							X							X		
						VIGAS																															
3	CL	W	V	8	3CLWV8	8														X							X							X		
3	CL	W	V	9	3CLWV9	9														X							X							X		
3	CL	W	V	10	3CLWV10	10														X							X							X

3	CL	W	SP	7	3CLWSP7	7																													X		
3	CL	W	SP	8	3CLWSP8	8																													X		
3	CL	W	SP	9	3CLWSP9	9																													X		
3	CL	W	SP	10	3CLWSP10	10																													X		
3	CL	W	SP	11	3CLWSP11	11																													X		
3	CL	W	SP	12	3CLWSP12	12																													X		
3	CL	W	SP	13	3CLWSP13	13																													X		
3	CL	W	SP	14	3CLWSP14	14																													X		
3	CL	W	SP	15	3CLWSP15	15																													X		
3	CL	W	SP	16	3CLWSP16	16																													X		
3	CL	W	SP	17	3CLWSP17	17																													X		
3	CL	W	SP	18	3CLWSP18	18																													X		
3	CL	W	SP	19	3CLWSP19	19																													X		
3	CL	W	SP	20	3CLWSP20	20																													X		
						CORREAS-TEJADO-OCC																															
3	CL	W	CT	1	3CLWCT1	1																													X		
3	CL	W	CT	2	3CLWCT2	2																													X

3	CL	W	CT	3	3CLWCT3	3																													X

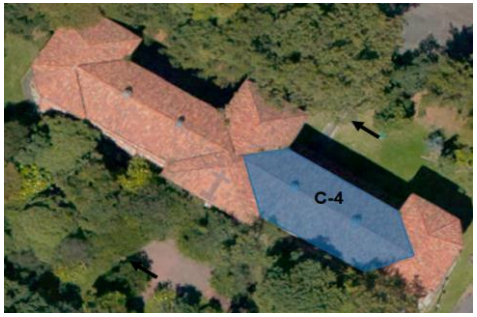
LOCALIZACION DE CRUJIA

LOCALIZACION					CAUSA ABIOTICA				CAUSA BIOTICA						CAUSA FISICA						CAUSA MECANICA					OTRA CAUSA				**EVALUACION**		
ESTRUCTURA DE CUBIERTA					INTEMPERISMO	MANCHA DE HUMEDAD	FUEGO	CORTEZA MAS DE 50%	PUDRICION AVANZADA	PUDRICION INSIPIENTE	LYPTUS AVANZADO	LYPTUS INCIPIENTE	ANOBIUM PUNCTATUM	BOTRICHIDAE	HYLOTRUPES	DISMINUCION DE SECCION	ALABEO	GRIETAS	RAJADURA	NUDOS	OQUEDAD	DEFLEXION	FRACTURA	DAÑO MECANICO	ARISTA FALTANTE	TORSION	MANO DE OBRA	CONEXIONES	MANTENIMIENTO	DISEÑO	NO ACCESIBLE/FALTANTE	**RESISTENTE**	MEDIANAMENTE RESISTENTE	NO RESISTENTE
ELEMENTO																																
CRUJIA	ZONA	VERTIENTE	SIGLA	No.	CODIGO																												
					CH/1																												
4	H1	C	PN	1	4H1CPN1	PENDOLON												X													X		
4	H1	E	TP	1	4H1ETP1	T/PUNTA-ORI																									X		
4	H1	E	P	1	4H1EP1	PAR/ORI												X							X						X		
4	H1	W	P	1	4H1WP1	PAR/OCC								X																			X

4	H12	C	T	1	4H12CT1	TIRANTE													X						X						X		
4	H12	C	PN	1	4H12CPN1	PENDOLON													X						X						X		
4	H12	E	P	1	4H12EP1	PAR-ORI													X												X		
4	H12	W	P	1	4H12WP1	PAR-OCC													X												X		
					CH/13																												
4	H13	C	T	1	4H13CT1	TIRANTE											X		X		X				X						X		
4	H13	E	P	1	4H13EP1	PAR-ORI																									X		
4	H13	W	P	1	4H13WP1	PAR-OCC																									X		
4	H13	E	A	1	4H13EA1	ARRIOSTRE ORI		X											X					X							X		
4	H13	W	A	1	4H13WA1	ARRIOSTRE OCC		X											X												X		
					CH/14																												
4	H14	C	T	1	4H14CT1	TIRANTE		X																							X		
4	H14	C	PN	1	4H14CPN1	PENDOLON																									X

4	H14	W	TP	1	4H14WTP1	T-PUNTA/OCC																										X			
4	H14	E	P	1	4H14EP1	PAR-ORI													X						X							X			
4	H14	W	P	1	4H14WP1	PAR-OCC													X							X						X

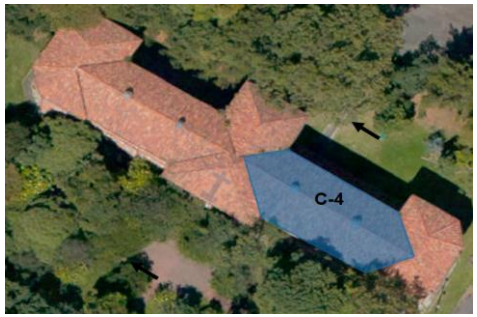
LOCALIZACION DE CRUJIA

CRUJIA	ZONA	VERTIENTE	SIGLA	No.	CODIGO	LOCALIZACION / ENTRE LH/CRUJIA1-CH1 / ELEMENTO	CAUSA ABIOTICA				CAUSA BIOTICA							CAUSA FISICA						CAUSA MECANICA					OTRA CAUSA				EVALUACION			
							INTEMPERISMO	MANCHA DE HUMEDAD	FUEGO	CORTEZA MAS DE 50%	PUDRICION AVANZADA	PUDRICION INSIPIENTE	LYPTUS AVANZADO	LYPTUS INCIPIENTE	ANOBIUM PUNCTATUM	BOTRICHIDAE	HYLOTRUPES	DISMINUCION DE SECCION	ALABEO	GRIETAS	RAJADURA	NUDOS	OQUEDAD	DEFELXION	FRACTURA	DAÑO MECANICO	ARISTA FALTANTE	TORSION	MANO DE OBRA	CONEXIONES	MANTENIMIENTO	DISEÑO	NO ACCESIBLE/FALTANTE	**RESISTENTE**	MEDIANAMENTE RESISTENTE	NO RESISTENTE
						LIMAHOYA																													
4	LHH1	SE	LH	1	4LHH1SELH1	1																											X		
4	LHH1	SE	LH	2	4LHH1SELH2	2																											X		
						SOBREPAR																													
4	LHH1	SE	SP	2	4LHH1SESP2	1																											X		
						LIMAHOYA-SUR-OCC

4	LHH1	SW	LH	1	4LHH1SWLH1	1																											X		
4	LHH1	SW	LH	2	4LHH1SWLH2	2																											X

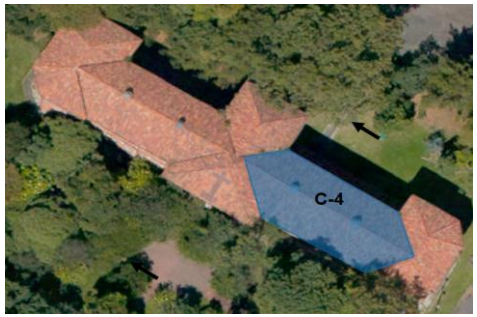
LOCALIZACION DE CRUJIA

CRUJIA	ZONA	VERTIENTE	SIGLA	No.	CODIGO	LOCALIZACION / ENTRE/CH1-CH2 / ELEMENTO	CAUSA ABIOTICA				CAUSA BIOTICA							CAUSA FISICA						CAUSA MECANICA					OTRA CAUSA				EVALUACION			
							INTEMPERISMO	MANCHA DE HUMEDAD	FUEGO	CORTEZA MAS DE 50%	PUDRICION AVANZADA	PUDRICION INSIPIENTE	LYPTUS AVANZADO	LYPTUS INCIPIENTE	ANOBIUM PUNCTATUM	BOTRICHIDAE	HYLOTRUPES	DISMINUCION DE SECCION	ALABEO	GRIETAS	RAJADURA	NUDOS	OQUEDAD	DEFELXION	FRACTURA	DAÑO MECANICO	ARISTA FALTANTE	TORSION	MANO DE OBRA	CONEXIONES	MANTENIMIENTO	DISEÑO	NO ACCESIBLE/FALTANTE	**RESISTENTE**	MEDIANAMENTE RESISTENTE	NO RESISTENTE
4	H1H2	E	SO	1	4H1H2ESO1	SOLERA-ORI														X													X		
4	H1H2	E	SB	1	4H1H2ESB1	SOBRESOLERA-ORI																											X		
4	H1H2	W	SO	1	4H1H2WSO1	SOLERA-OCC																											X		
4	H1H2	W	SB	1	4H1H2WSB1	SOBRESOLERA-OCC																			X								X		
						CORREA-ORI

4	H1H2	E	CO	1	4H1H2ECO1	1							X																						X
4	H1H2	E	CO	2	4H1H2ECO2	2																			X								X		
4	H1H2	E	CO	3	4H1H2ECO3	3																			X								X		
						CORREAS-OCC																														
4	H1H2	W	CO	1	4H1H2WCO1	1							X																						X
4	H1H2	W	CO	2	4H1H2WCO2	2														X													X		
4	H1H2	E	CU	1	4H1H2ECU1	CUMBRERA														X													X		
						SOBREPARES-ORI																														
4	H1H2	E	SP	2	4H1H2ESP2	2							X																						X
4	H1H2	E	SP	3	4H1H2ESP3	3																											X		
						CORREAS TEJA-ORI																														
4	H1H2	N	CT	2	4H1H2NCT2	1																											X		
4	H1H2	N	CT	3	4H1H2NCT3	2																											X

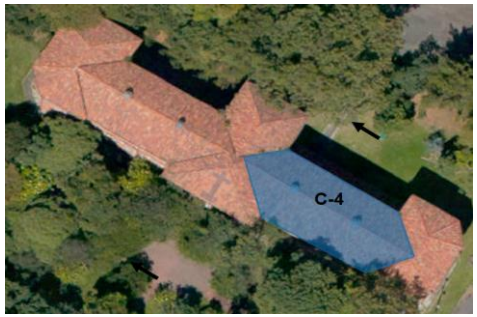
LOCALIZACION DE CRUJIA

CRUJIA	ZONA	VERTIENTE	SIGLA	No.	CODIGO	LOCALIZACION / ENTRE/CH2-CH3 / ELEMENTO	CAUSA ABIOTICA				CAUSA BIOTICA							CAUSA FISICA						CAUSA MECANICA					OTRA CAUSA				EVALUACION			
							INTEMPERISMO	MANCHA DE HUMEDAD	FUEGO	CORTEZA MAS DE 50%	PUDRICION AVANZADA	PUDRICION INSIPIENTE	LYPTUS AVANZADO	LYPTUS INCIPIENTE	ANOBIUM PUNCTATUM	BOTRICHIDAE	HYLOTRUPES	DISMINUCION DE SECCION	ALABEO	GRIETAS	RAJADURA	NUDOS	OQUEDAD	DEFELXION	FRACTURA	DAÑO MECANICO	ARISTA FALTANTE	TORSION	MANO DE OBRA	CONEXIONES	MANTENIMIENTO	DISEÑO	NO ACCESIBLE/FALTANTE	**RESISTENTE**	MEDIANAMENTE RESISTENTE	NO RESISTENTE
4	H2H3	E	SO	1	4H2H3ESO1	SOLERA-ORI																										X		
4	H2H3	E	SB	1	4H2H3ESB1	SOBRESOLERA-ORI																										X		
4	H2H3	W	SO	1	4H2H3WSO1	SOLERA-OCC																										X		
4	H2H3	W	SB	1	4H2H3WSB1	SOBRESOLERA-OCC																										X		
						CORREA-ORI

4	H2H3	E	CO	1	4H2H3ECO1	1							X																						X
4	H2H3	E	CO	2	4H2H3ECO2	2		X																	X							X			
						CORREAS-OCC																													
4	H2H3	W	CO	1	4H2H3WCO1	1							X																						X
4	H2H3	W	CO	2	4H2H3WCO2	2		X		X										X												X			
4	H2H3	E	CU	1	4H2H3ECU1	CUMBRERA														X												X			
						SOBREPARES-ORI																													
4	H2H3	E	SP	4	4H2H3ESP4	4							X																						X
						SOBREPARES-OCC																													
4	H2H3	W	SP	1	4H2H3WSP1	1																										X		
						CORREAS TEJA-ORI																													
4	H2H3	E	CT	1	4H2H3ECT1	1																										X		
4	H2H3	E	CT	2	4H2H3ECT2	2																										X		
4	H2H3	E	CT	3	4H2H3ECT3	3																										X		
4	H2H3	E	CT	4	4H2H3ECT4	4																										X		
						CORREAS TEJA-OCC																													
4	H2H3	W	CT	1	4H2H3WCT1	1																										X

4	H2H3	W	CT	2	4H2H3WCT2	2																										X		
4	H2H3	W	CT	3	4H2H3WCT3	3																										X		
4	H2H3	W	A	1	4H2H3WA1	ARRIOSTRE																										X
