Mapeo de objetivos

Prospección Geofísica

Seis edificios que hacen parte del Conjunto Hospitalario San Juan de Dios; los cuales son: Jardín Infantil, Capilla, Convento, Edificio Inmunológico, Edificio San Roque y Edificio San Jorge; ubicados en la ciudad de Bogotá.

RESPONSABLE GEOSENSE	CLIENTE		
MIGUEL SAUMETT	CONSORCIO CONURMA RINCÓN LÓPEZ		
PROYECTO	REF ÁREA	SECCIÓN	PAGINA
PLAN DE MANEJO ARQUEOLÓGICO PARA CONJUNTO HOSPITALARIO SAN JUAN DE DIOS	SEIS EDIFICACIONES	GRILLAS VARIAS	64 de 74

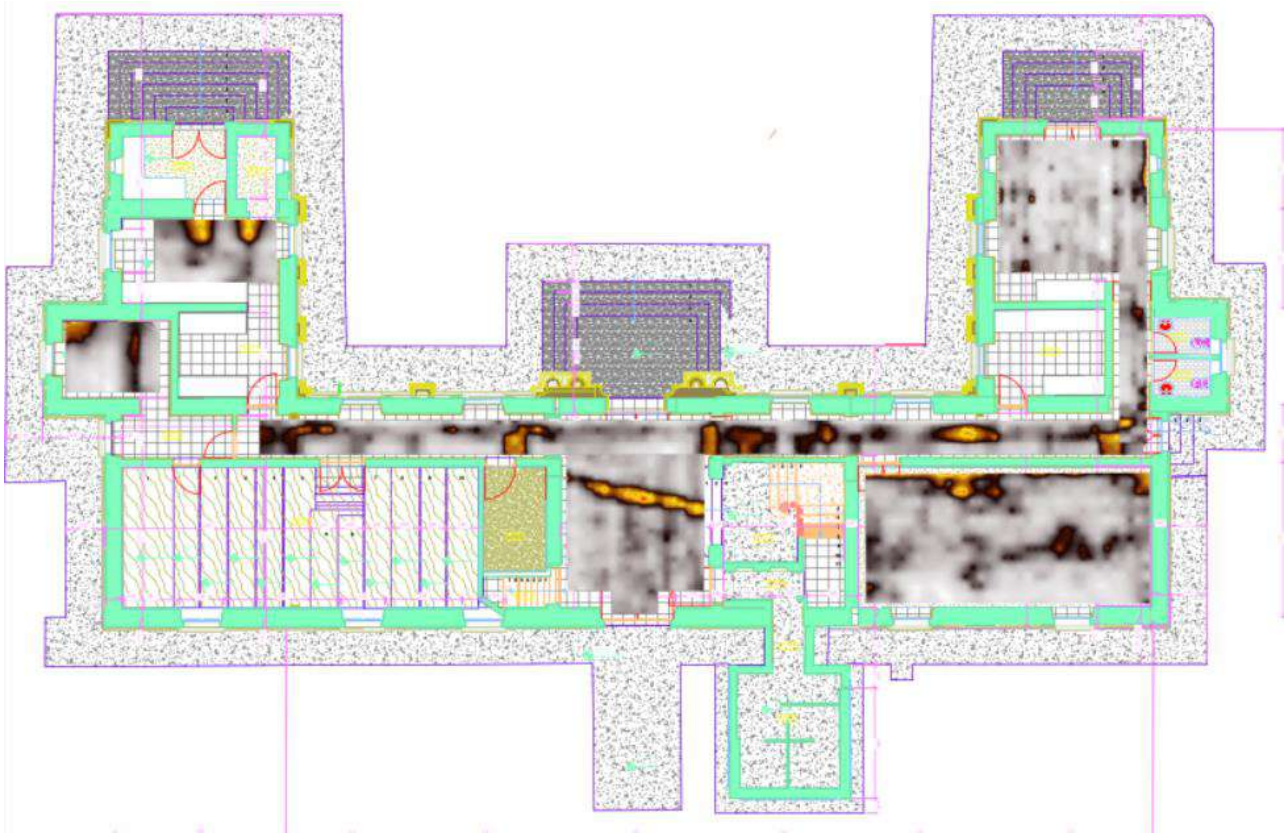
IMAGEN 60 – INMUNOLÓGICO Grillas: Resultados Procesamiento a 50cm de profundidad

En esta categoría encontramos los edificios inmunológicos y San Jorge correspondientes a estructuras con muy pocos cambios en el subsuelo en su composición estratigráfica y donde hay ausencia de modificaciones en los cambios de pisos que aun se conserven debajo del actual.

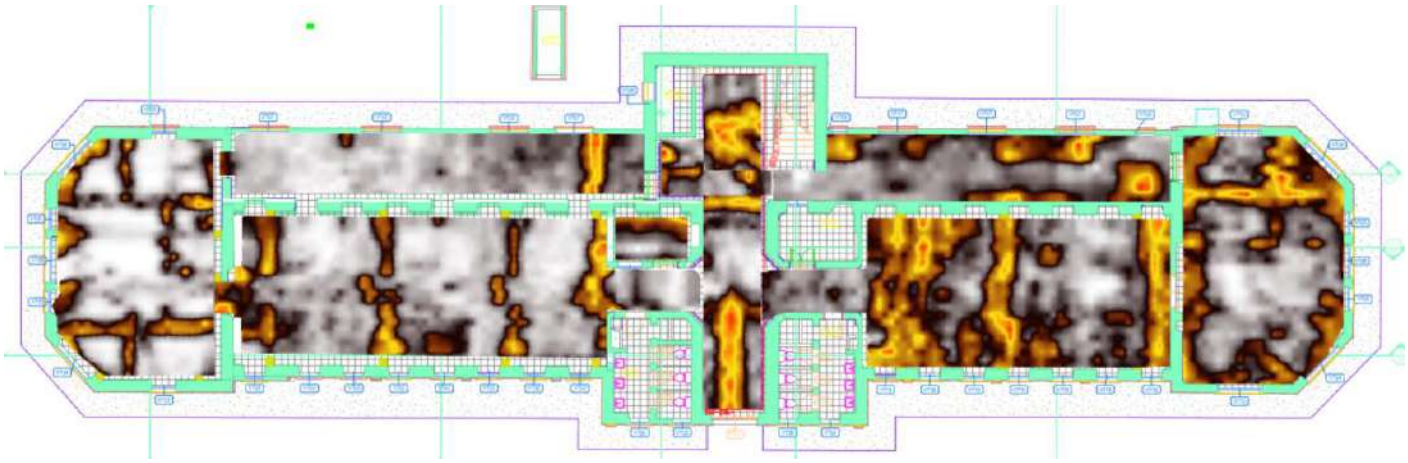
IMAGEN 69 – SAN ROQUE Grillas: Resultados Procesamiento a 50cm de profundidad

Los resultados del edificio San Roque muestran una edificación que ha sufrido cambios a nivel interno, se evidencia en las imágenes cambios en los pisos en el primer metro de profundidad y parte de su estructura, las columnas presentan unos reforzamientos que cruzan a lo ancho del edificio con refuerzos en hierro. Además, contiene una segunda plataforma entre los 60 a 80 cm aproximadamente donde se aprecia en todas la Grids esta plataforma, como existen evidencias de pisos enterrados en el complejo es recomendable realizar las verificaciones pertinentes antes de realizar grandes intervenciones, ya que se deben descartar que sean grandes zapatas columnares o pisos sepultados.

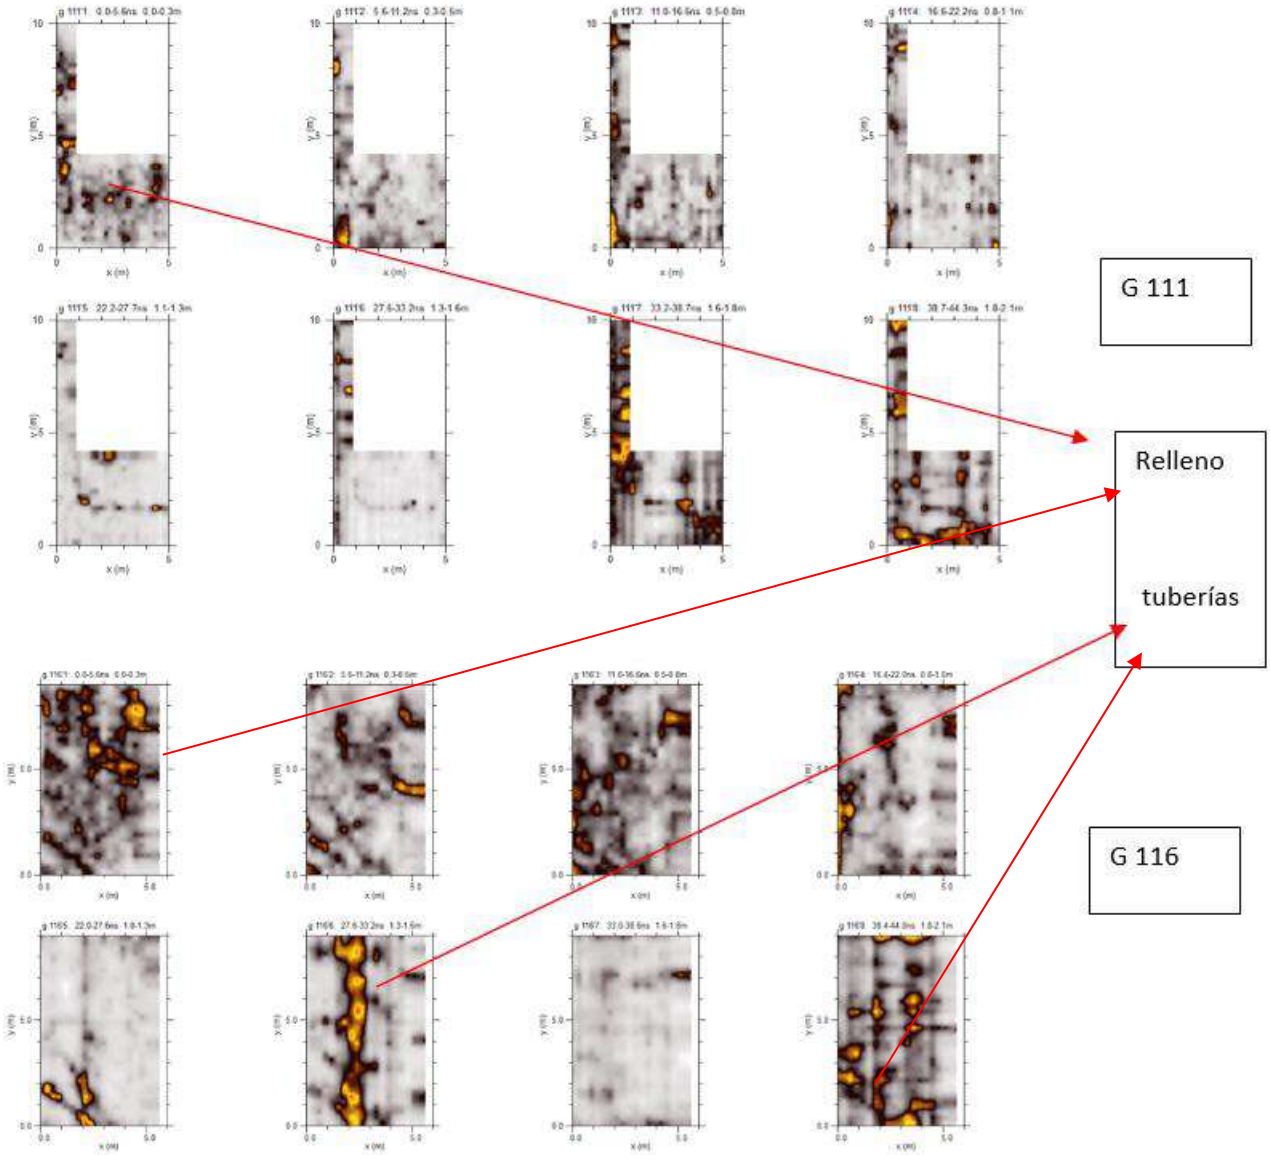
G 108

Los registros obtenidos en los perfiles bidimensionales muestran una zona homogénea en la que no se aprecian anomalías de importancia arqueológica, las diferentes secuencias en profundidad cada 50 cms muestran alteraciones en los servicios públicos del edificio que conduce al área de la cocina, baños y laboratorios. Estas se pueden apreciar en el plano general de color negro e indican además modificaciones en el terreno de materiales irregulares de relleno y mallas de vigas. No se aprecian otro tipo de actividades asociadas a pisos sepultados que hayan sido conservados o superpuestos por las actividades propias de mantenimiento de la estructura como ha sucedió en otros edificios dentro del complejo como lo son Santiago Samper y enfermedades tropicales en otros proyectos. En el extremo oriental las anomalías de dicha zona corresponden a los materiales con una irregularidad del terreno y relleno de escombros dispersos.

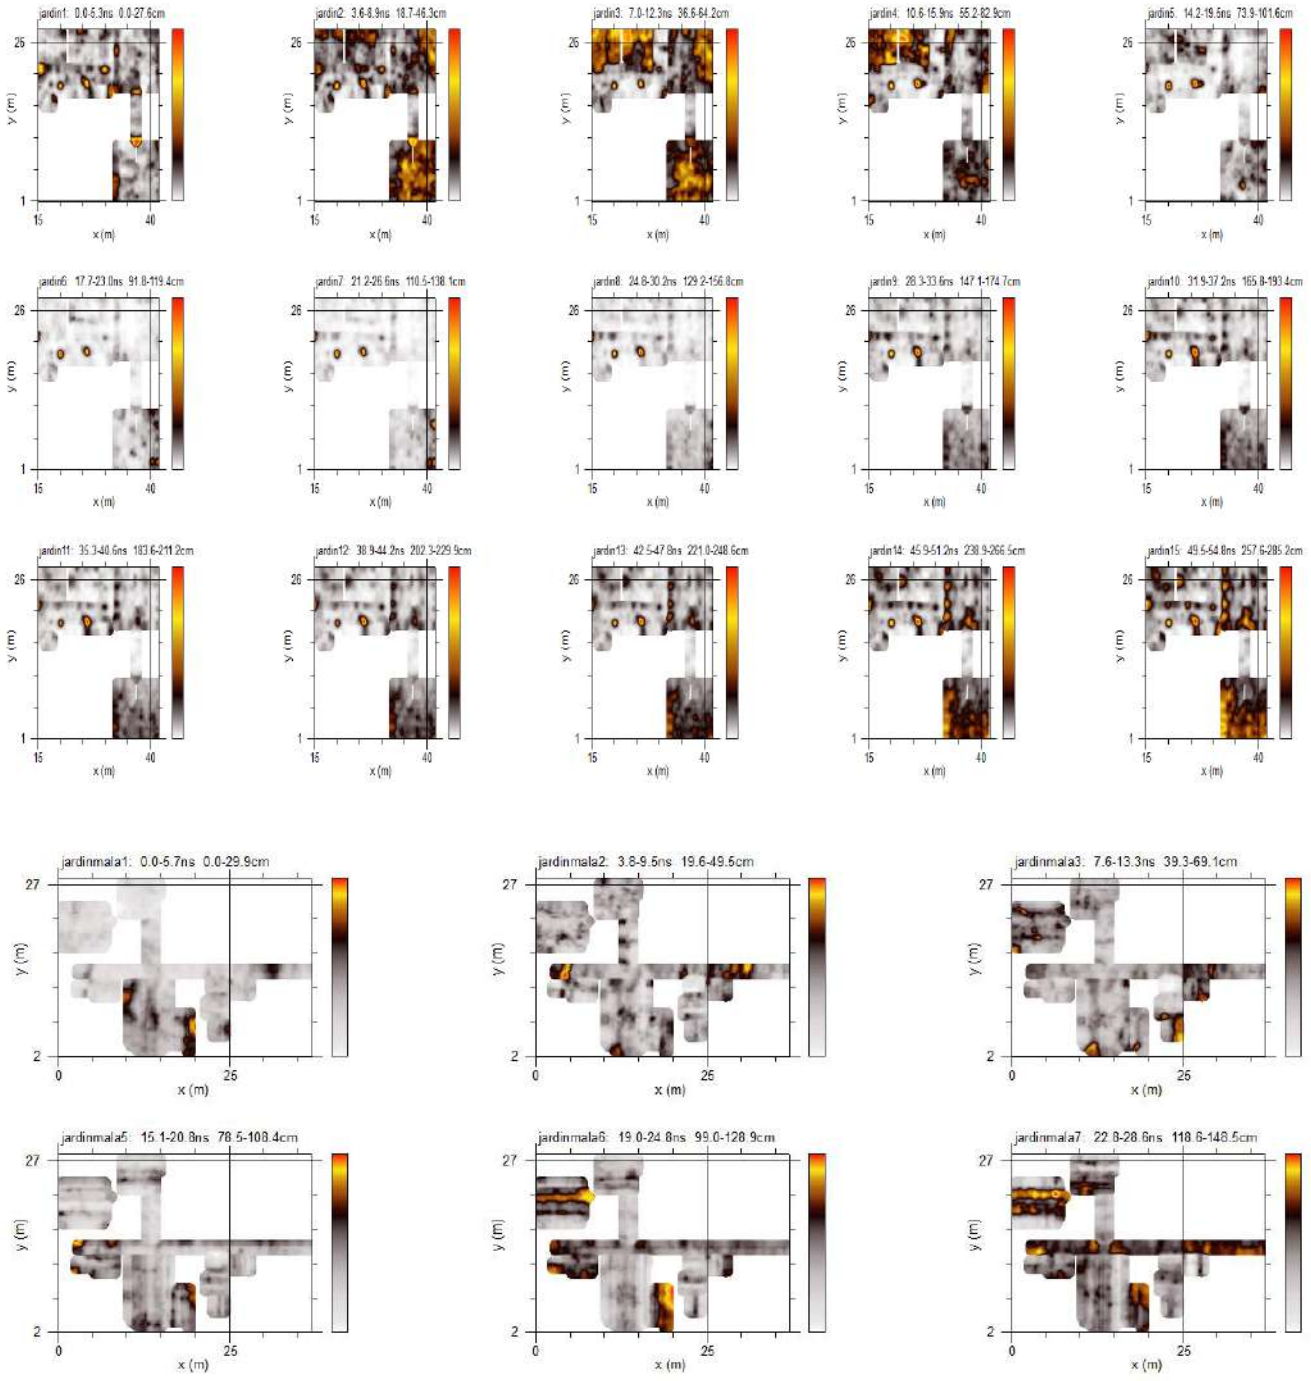
No se observa a nivel superficial grandes cambios, las anomalías generadas en superficie pertenecen a los servicios eléctricos y de acueducto, muchos de ellos son de metal y no en gres, las tuberías existentes en materiales de mortero se evidencian en imágenes más profundas después del primer metro, pero no reflejan alteraciones en su estructura, posiblemente esto se debe a que los reforzamientos y cambios de piso se hicieron por encima de ellos.

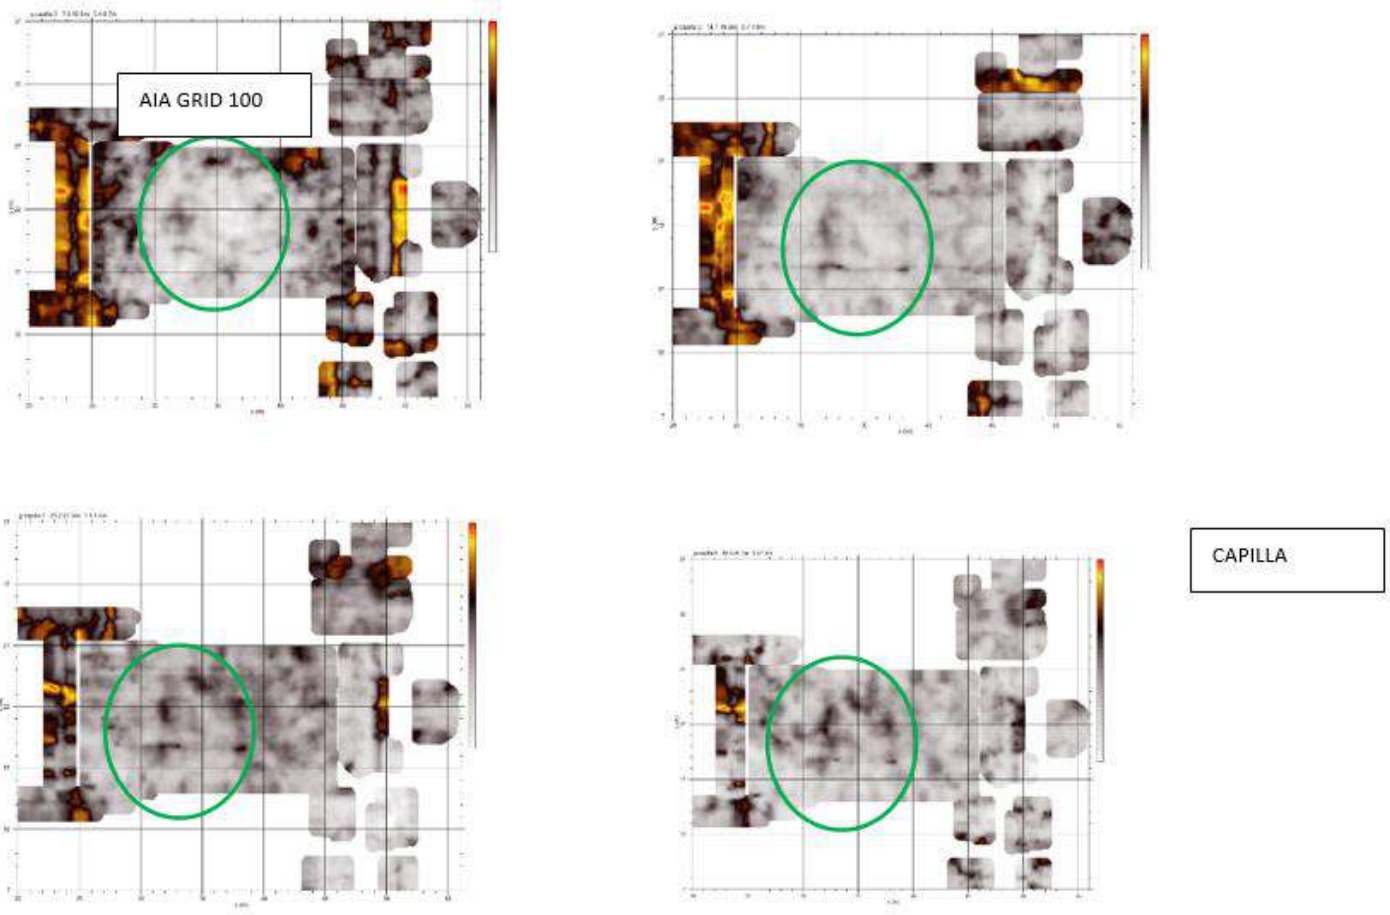
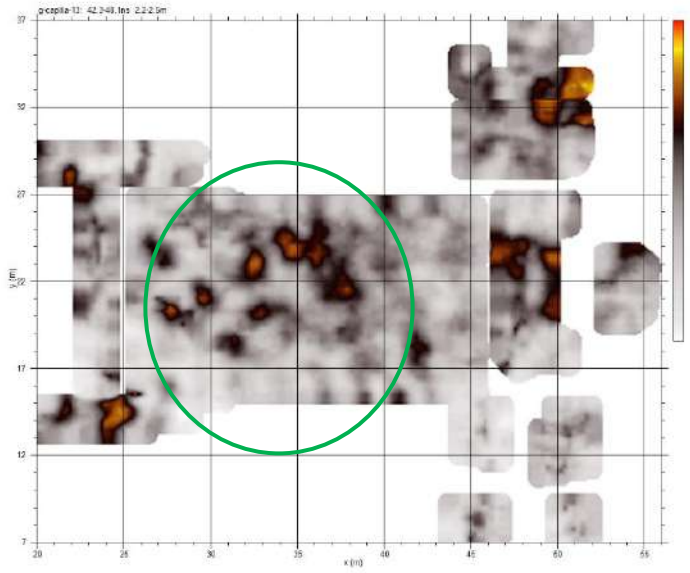
ANÁLISIS GEOFÍSICO -ARQUEOLÓGICO DE LA CAPILLA

El Interior de la capilla presenta patrones geométricos que no están relacionados espacialmente con estructuras presentes como pilotes o columnas y que se encuentran a una profundidad mayor de un metro como se podrá apreciar en la secuencia en profundidad siguiente:

Estas formas señaladas por un círculo en verde que se encuentran sepultadas por las capas de los rellenos que conforman el piso actual en baldosa de la capilla no están relacionadas con la construcción aparentemente, pero por sus características y disposición pueden ser posibles enterramientos en su interior. lamentablemente los registros históricos de la capilla no hay evidencia de estos hechos ya que solo se utilizaba para actividades de celebraciones rituales religiosas convencionales y no funerarias como depósitos de osarios, pero al estar contiguo al convento podría existir la posibilidad. Esta zona se clasifica por ende, como área de interés arqueológico y se sugiere que para actividades de intervención sea tenida en cuenta hasta una profundidad máxima de 2. 5 m ya que estas se empiezan a evidenciar a partir del 1.5 m.

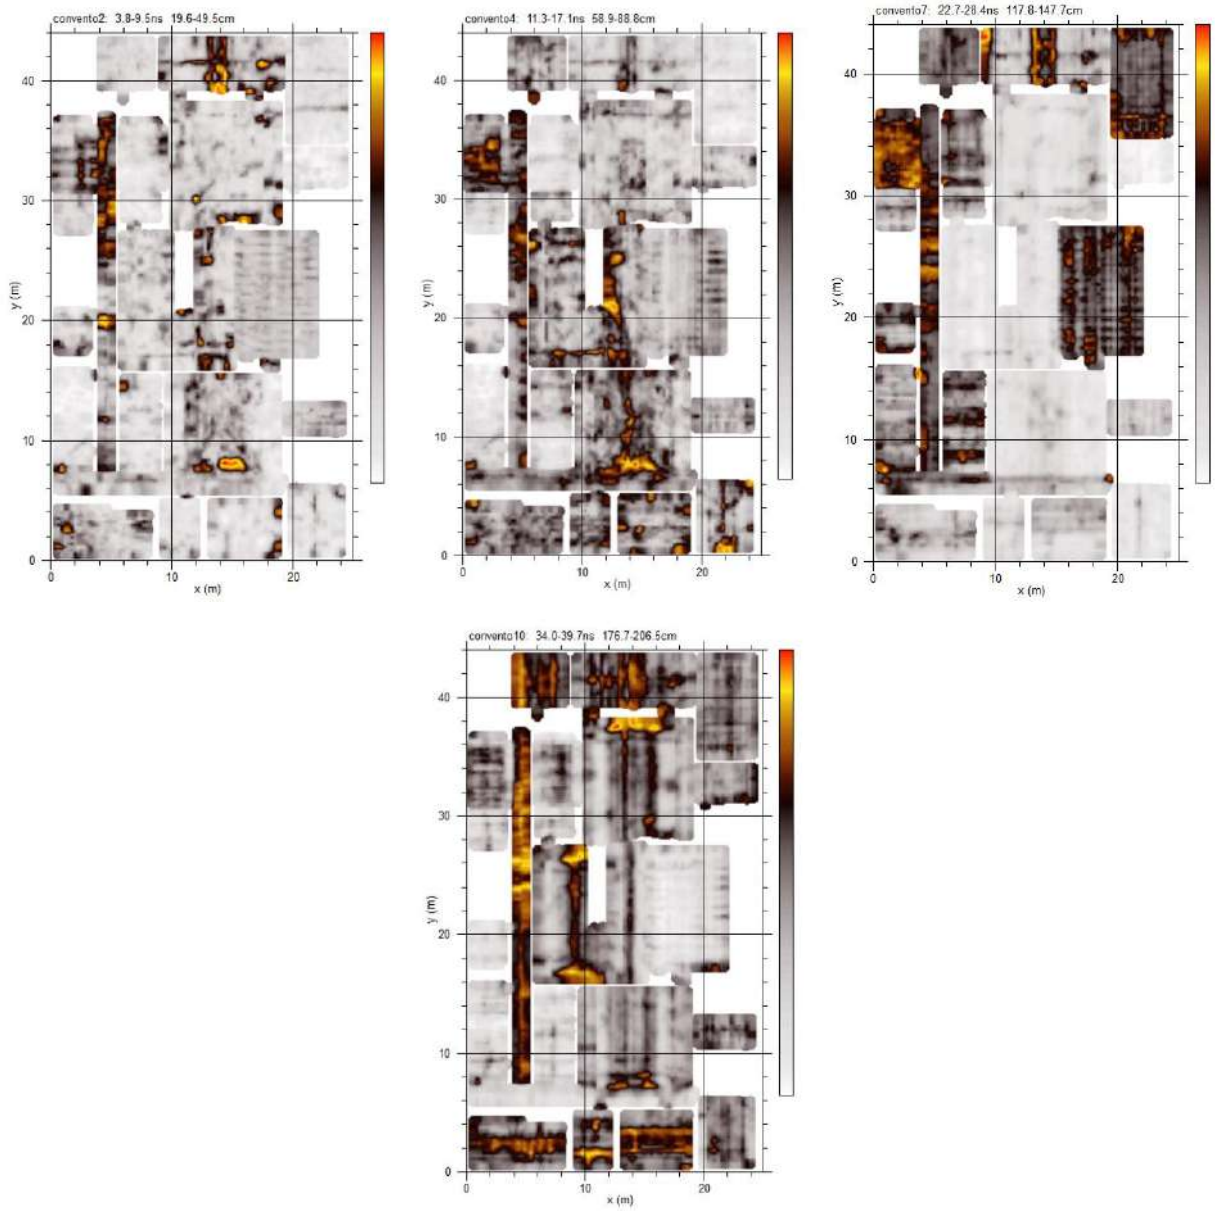
ANÁLISIS GEOFÍSICO -ARQUEOLÓGICO DE CONVENTO

El convento del complejo hospitalario San Juan de Dios sirvió como área habitacional y religioso de la orden de las hermanas San Inés y cumplía diversas funciones de acompañamiento a los enfermos sobre todo en la etapa de 1900 a 1925 atendiendo a los enfermos de la batalla de los mil días, su papel fue fundamental dentro de la historia del hospital y tuvo una ocupación hasta finales de los años 90s cuando se estaba culminando su cierre.

En general las imágenes de georradar muestran anomalías correspondientes a los servicios generales de desagües, redes eléctricas de las habitaciones, tuberías de servicios de agua y algunos cambios de pisos. Es de importancia histórica y arqueológica la conexión de estos cambios de pisos porque habla de las dinámicas sociales de transformar ciertos espacios para propósitos de la vida cotidiana de la orden Santa Inés y aportan a la historia de los edificios. Las grillas identificadas con los consecutivos 136-138 y 139 representan las áreas de interés, debido a que poseen características de pisos en baldosa en el caso de las grid AIA 138 y 139, donde las modificaciones no han sido sustanciales, conservan los pisos intactos y sistemas de tuberías propios del edificio y una estructura que alimenta el

centro donde actualmente se encuentra el monumento a Santa Inés, posiblemente en este punto pudo haber existido una fuente al interior del convento, ya que estos sistemas convergen en este punto y hoy en día no representarían ninguna función , es de importancia arqueológica verificar esta información y plantear medidas de manejo para esta parte central.

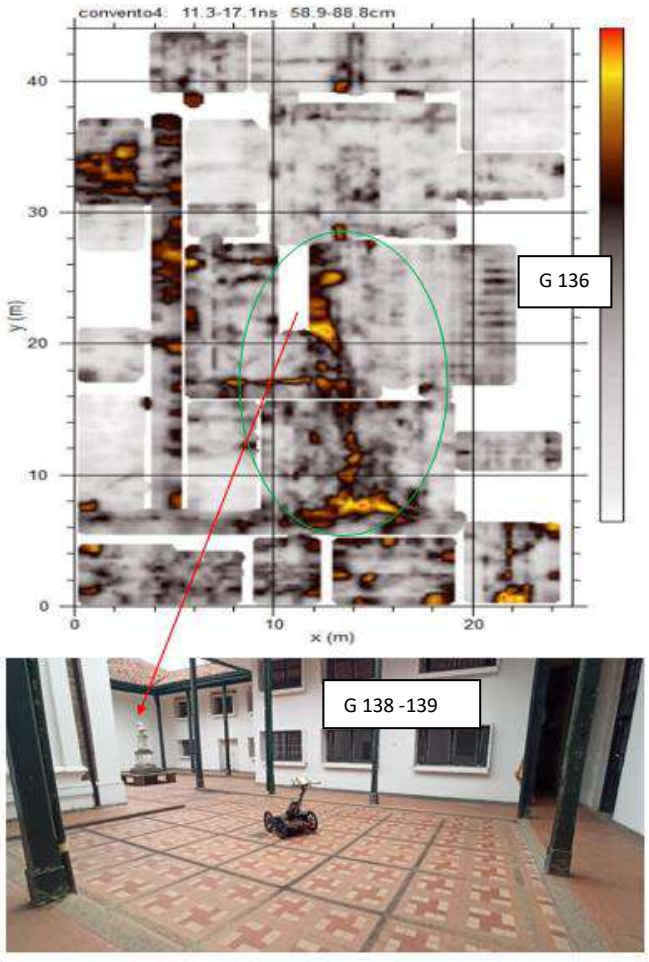
El grid 136 por otra parte, presenta unas características particulares y de interés arqueológico en la secuencia, las anomalías muestran un sistema de construcción de piso con espacios vacíos de maderas gruesas soportadas en lo que aparentemente parecen ser bloques de ladrillos sobre una plancha de concreto u otro piso anterior. A este sistema se le conoce como durmientes y tienen como función principal brindar estabilidad a los pisos, las piezas vienen ubicadas transversalmente y transmiten a las capas inferiores las cargas y esfuerzos de la estructura. Debido a que estos son de material en madera y no concreto, surge la posibilidad que estos descansen sobre un piso anterior o sobre una capa en concreto. Por tal motivo se recomienda poner especial atención en esta área ya que cuenta con unas modificaciones muy diversas a las del todo el complejo y puede contener información histórica relevante.
